## INFORME SERVICIOS DE HONORARIOS.

| 4.- Dirección a la que pertenece. | DIRECCION DE DESARROLLO COMUNITARIO -<br>PISCINA TEMPERADA DE MAIPO 2024 | | |

- **MANTENCION DE BOMBAS Y CALDERAS DE PISCINA TEMPERADA DE MAIPO Y COMPLEJO DEPORTIVO.**  
MANTENCIÓN Y OPERACIÓN DE BOMBAS Y CALDERAS

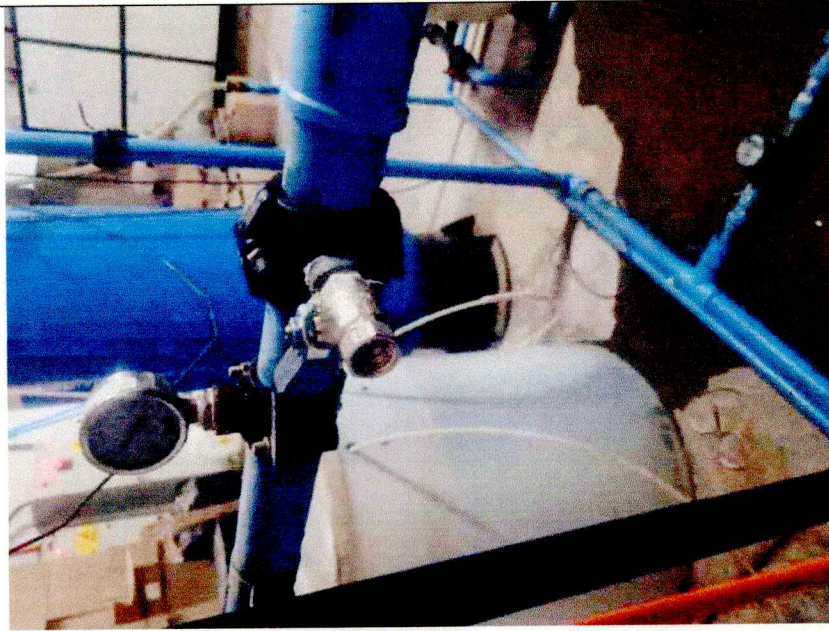
| Fecha Cobertura:<br>2024-06-03 | Descripción Cobertura:<br>se cambia valvula, de 1/2" ,en linea de 2"<br>alimentacion ablandador de agua. | Tipo Cobertura:<br>FOTOGRAFÍA |

se toman parámetros operacionales del sistema de calefacción.  
temperatura agua piscina 29 grados.  
se toman los porcentajes de caratulas e cilindros de gas, stock aproximado en cilindros. 3840 litros.  
se revisa el servicio de bombas de estanque aguas grises, y se ajusta el sensor de nivel.  
se cambia empaquetadura de unión americana de 2", salida agua de ACS.  
se cambia válvula de 1/2" en línea de 2" alimentacion ablandador de agua.

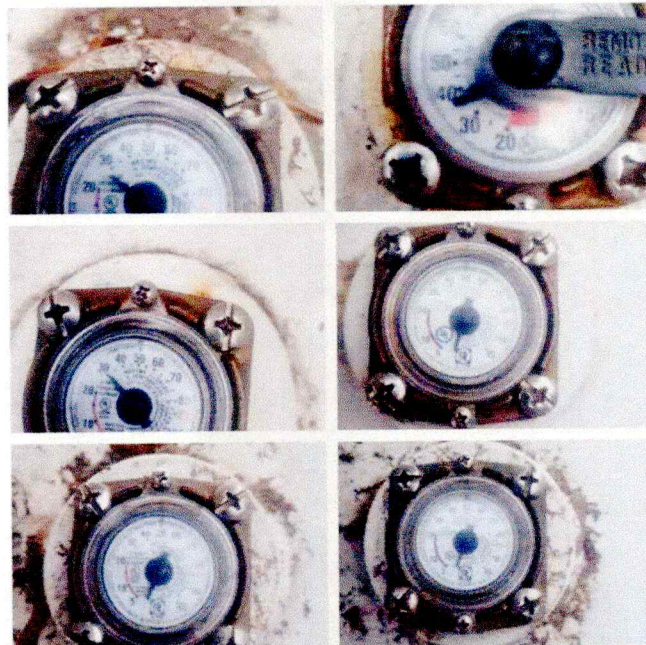
| Fecha Cobertura:<br>2024-06-03 | Descripción Cobertura:<br>toma de % caratulas de cilindros de gas. | Tipo Cobertura:<br>FOTOGRAFÍA |

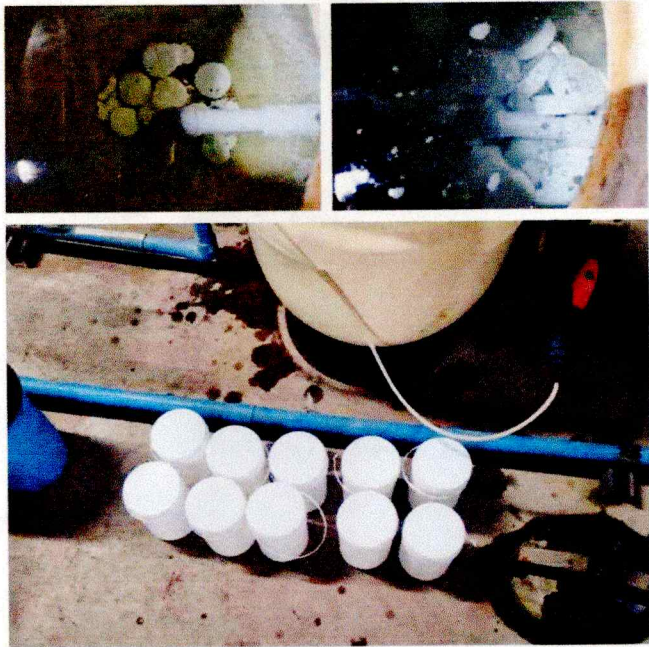
| Fecha Cobertura:<br>2024-06-05 | Descripción Cobertura:<br>aporte de 50 pastillas a clorador filtró arena N°1 | Tipo Cobertura:<br>FOTOGRAFÍA |

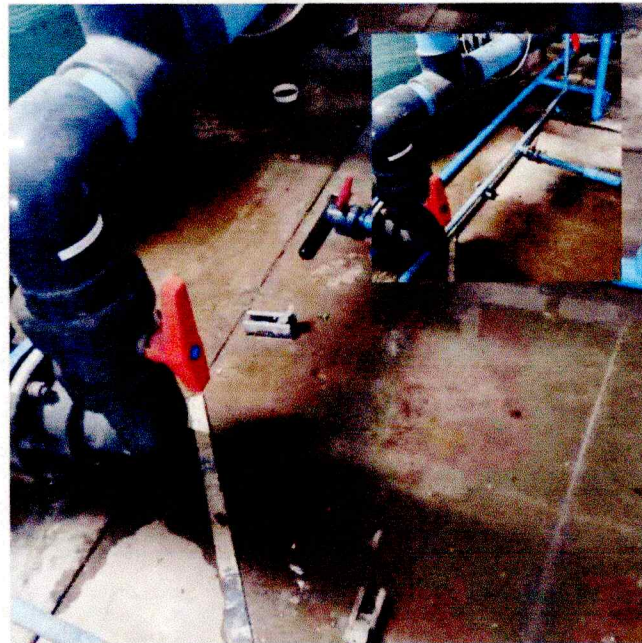
Descripción Cobertura:  
reparación línea alimentación agua a fitytros

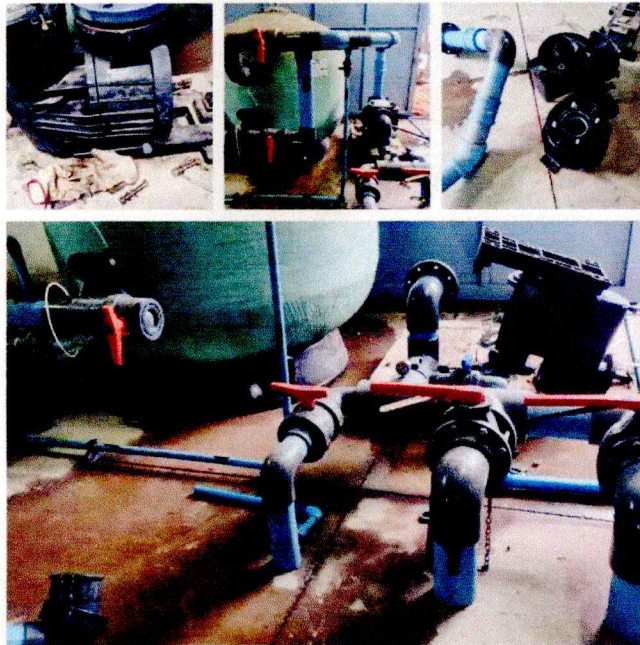
se desarma bomba marca saci, alimentación agua filtro N°2, para revisar sus componentes. se observa un desvío de o´ring de union prefiltro y carcaza de bomba.

Descripción Cobertura:  
desrame bomba alimentación filtro arena

se inicia el armado de bomba ,queda pendiente la instalación de impulsor , el cual se debe retirar de bomba en desuso.

se retira el impulsor de bomba. luego de fabricar una pequeña herramienta.

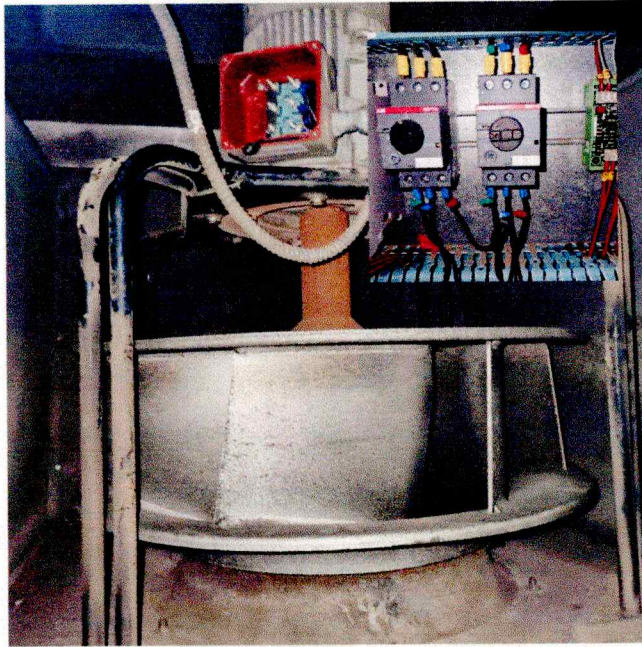
se revisa el deshumidificador,el cual presenta falla en motores de 2 extractores ,

Descripción Cobertura:  
chequeo de extractores deshumidificador.

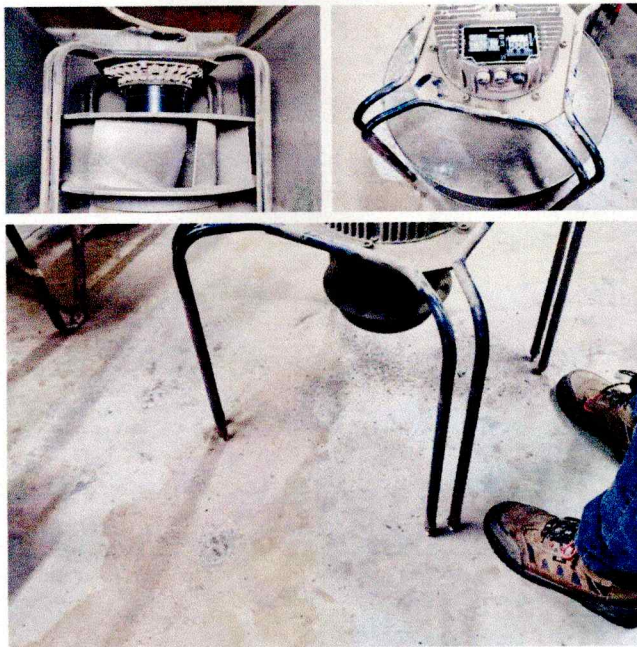
se revisa motor extractor posición 3 del deshumidificador, luego de varios análisis se puede determinar que la falla proviene del guarda motor. se programa su retiro para el lunes.

Descripción Cobertura:  
desarme del extractor

se detiene el servicio del deshumidificador, para dar inicio al retiro del extractor posición N°3 para revisar sus componentes. luego se pone en servicio el deshumidificador.

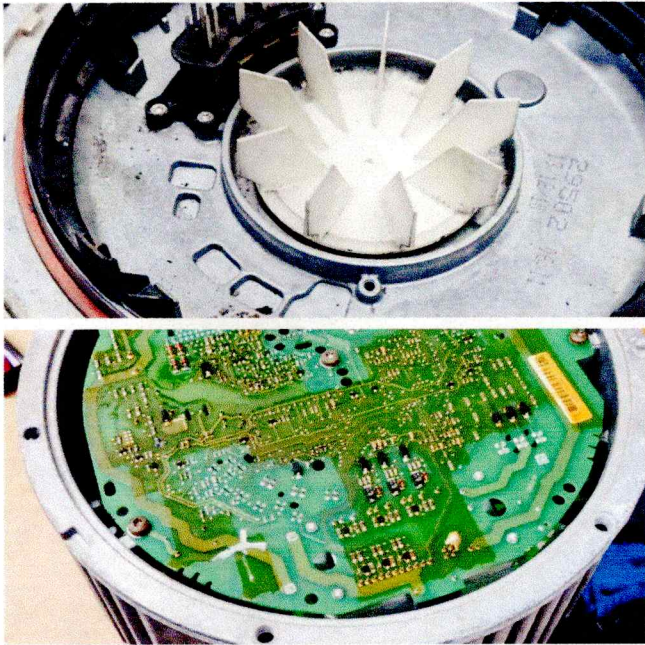
| <b>Fecha Cobertura:</b><br>2024-06-18 | <b>Descripción Cobertura:</b><br>desarme motor extractor | <b>Tipo Cobertura:</b><br>FOTOGRAFÍA |

se inicia el desarme del motor extractor, queda inconcluso por falta de una herramienta. Sé continuara mañana
