INFORME SERVICIOS DE HONORARIOS

ENERO	2024
Mes	Año

1.- Nombre.	ALEJANDRO SEGUNDO VILLALBA PIZARRO		
2.- Rut.			
3.- Nº Decreto:	Alcaldicio :	Imputación :	Centro de Costos :
4.- Dirección a que pertenece.	DIRECCIÓN DE DESARROLLO COMUNITARIO - PISCINA TEMPERADA DE MAIPO 2024

MANTENCIÓN Y OPERACIÓN DE BOMBAS Y CALDERAS

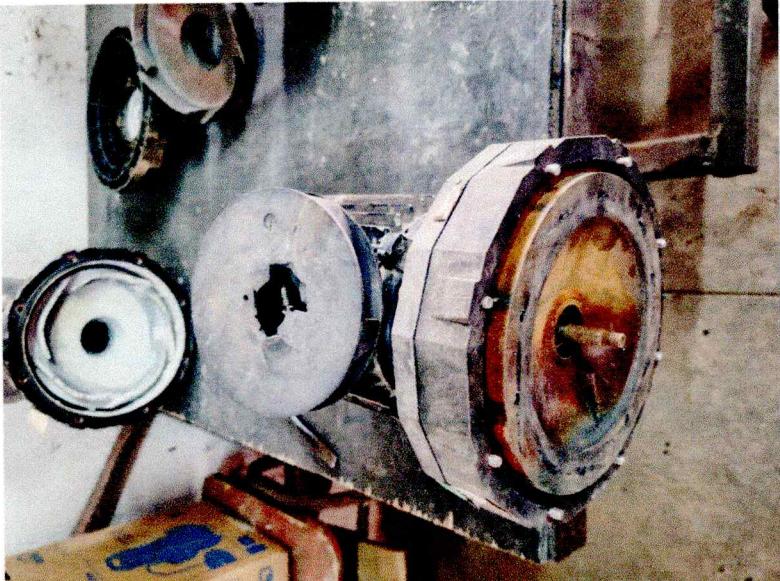
Fecha de la actividad: 2024-01-02	Descripción de la Actividad: mantenición bomba	Tipo de Respaldo: FOTOGRAFÍA

se realiza chequeo eléctrico a motobomba y luego se arma bomba, quedando para su instalación, programada para día viernes.

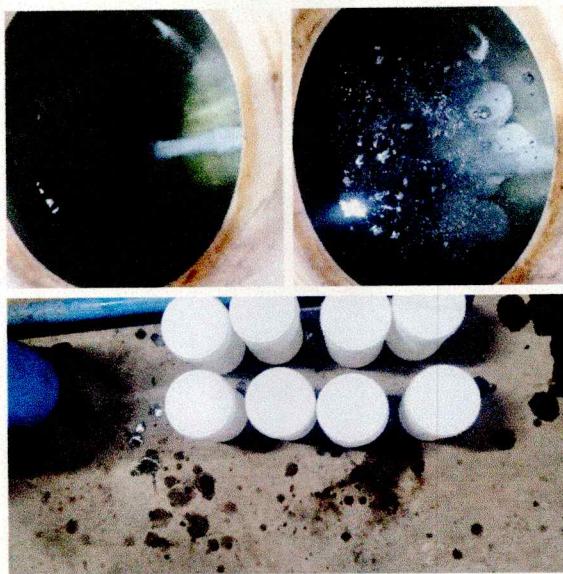
Fecha de la actividad: 2024-01-02	Descripción de la Actividad: aporte 40 pastillas clorador filtro 2	Tipo de Respaldo: FOTOGRAFÍA
-----------------------------------	--	------------------------------

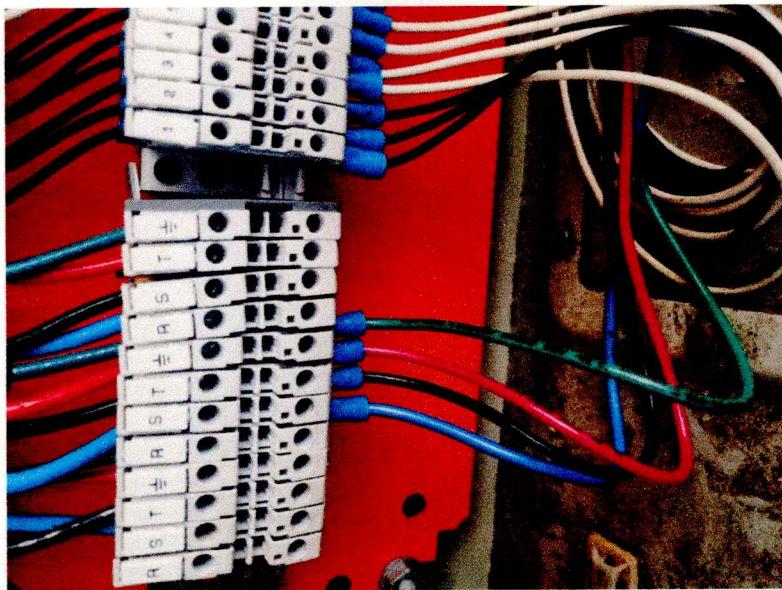
Fecha de la actividad: 2024-01-03	Descripción de la Actividad: conexión de cables a contactor.	Tipo de Respaldo: FOTOGRAFÍA
-----------------------------------	--	------------------------------

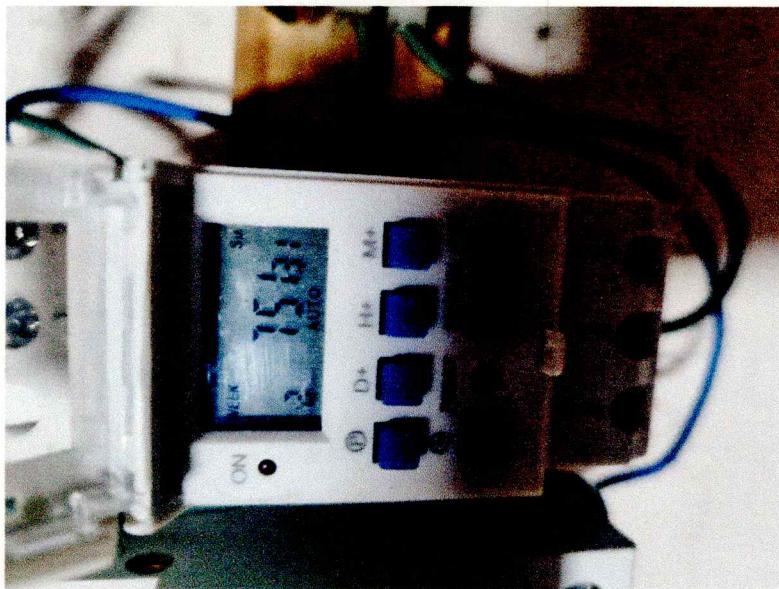
se trabaja en temporizador de bomba recirculación de agua ACS, la cual presento fallas en su encendido, al no lograr solución se instala un nuevo temporizador y se deja bomba en servicio..

Fecha de la actividad: 2024-01-08	Descripción de la Actividad: se cambia temporizador de bomba ACS	Tipo de Respaldo: FOTOGRAFÍA
-----------------------------------	--	------------------------------

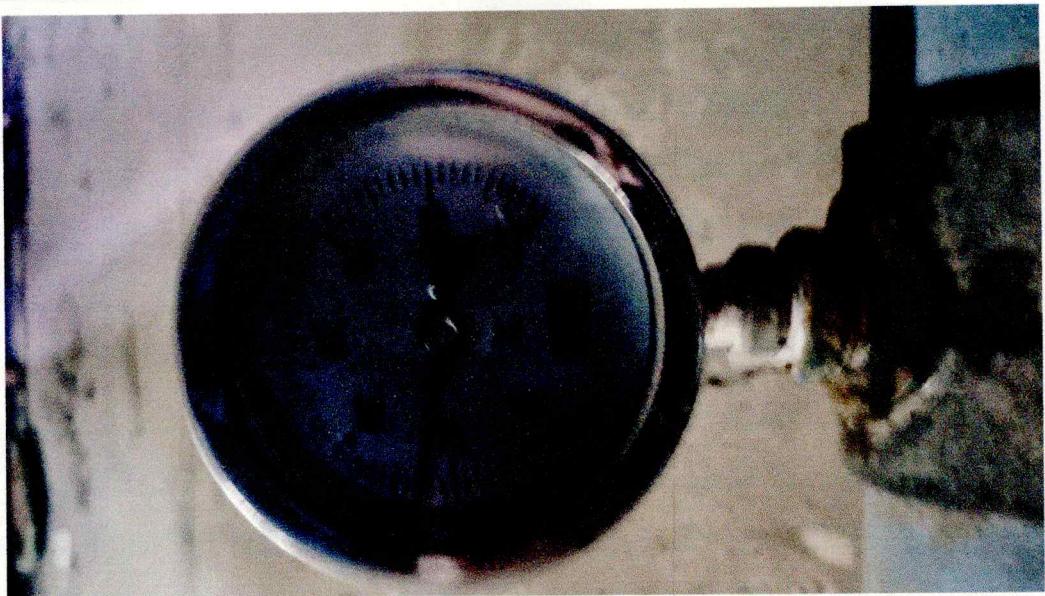
Fecha de la actividad: 2024-01-09	Descripción de la Actividad: control de temperatura agua piscina	Tipo de Respaldo: FOTOGRAFÍA
-----------------------------------	--	------------------------------

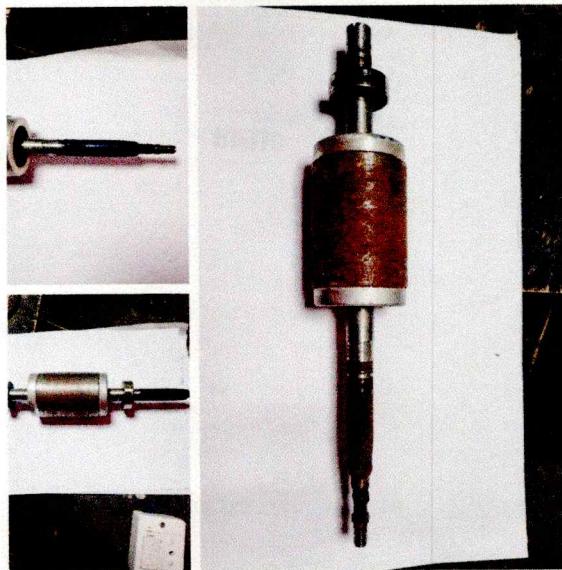
Fecha de la actividad: 2024-01-10	Descripción de la Actividad: recuperacion eje rotor motor eléctrico.	Tipo de Respaldo: FOTOGRAFÍA
-----------------------------------	--	------------------------------

se trababja en recuperacion de eje de rotor motor electrico.

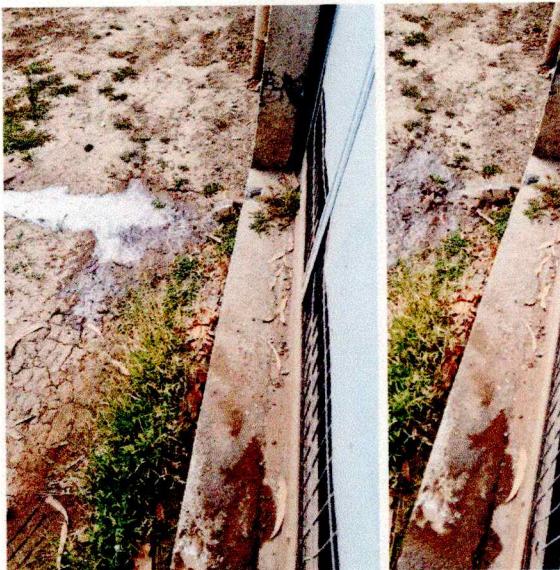
Fecha de la actividad: 2024-01-11	Descripción de la Actividad: purgas calderas	Tipo de Respaldo: FOTOGRAFÍA
-----------------------------------	--	------------------------------

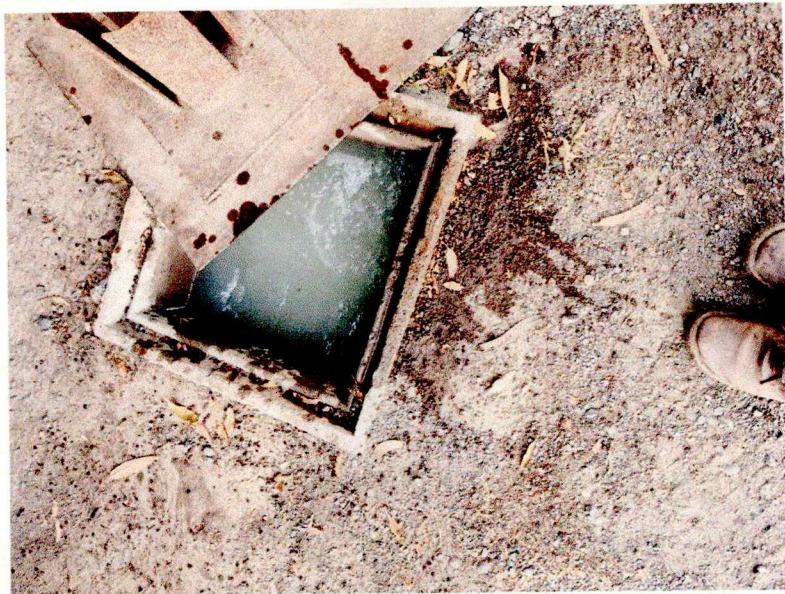
Fecha de la actividad: 2024-01-12	Descripción de la Actividad: retro lavado filtro 2	Tipo de Respaldo: FOTOGRAFÍA
-----------------------------------	--	------------------------------

se realiza retro lavado a filtro arena N°2.

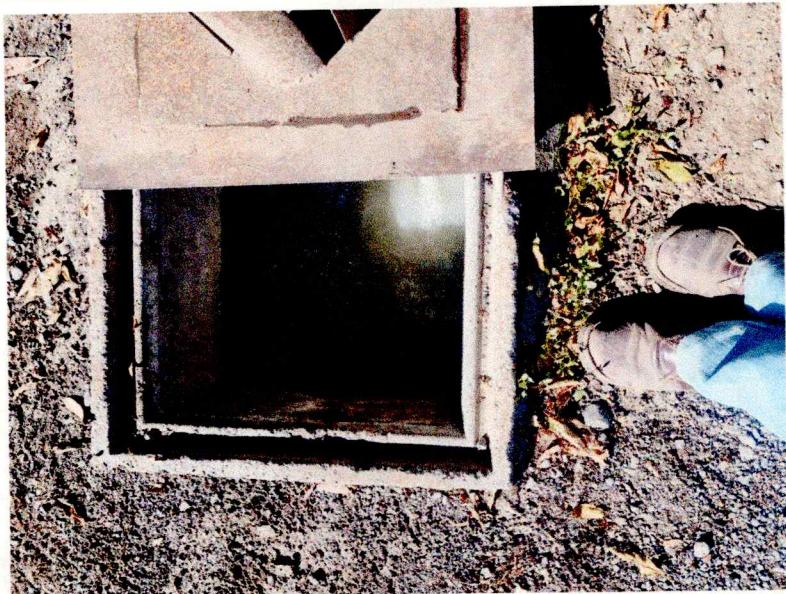
Fecha de la actividad: 2024-01-15	Descripción de la Actividad: retro lavado filtro arena	Tipo de Respaldo: FOTOGRAFÍA
-----------------------------------	--	------------------------------

se realiza retro lavado a filtro arena N°1.

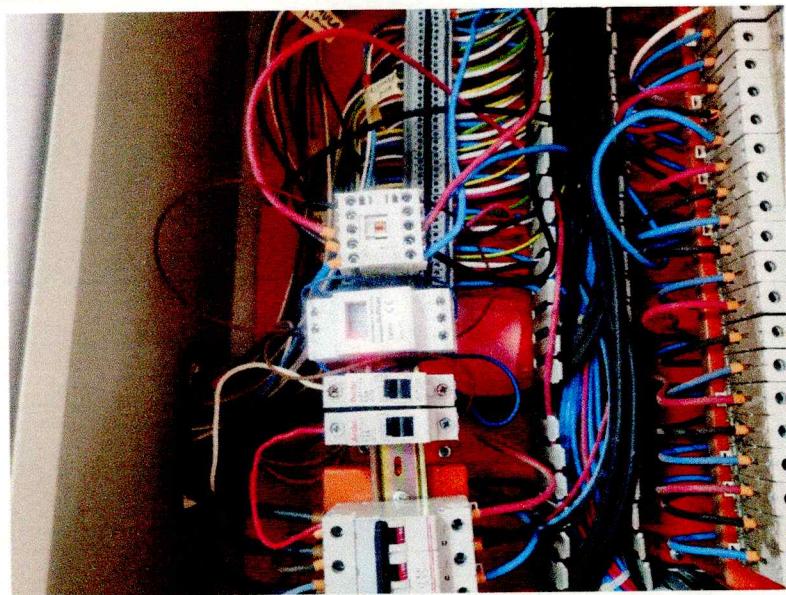
Fecha de la actividad: 2024-01-15	Descripción de la Actividad: temporizador caldera	Tipo de Respaldo: FOTOGRAFÍA
-----------------------------------	---	------------------------------

se instala temporizador, para la puesta en servicio de caldera, se realizan pruebas y queda operativo este sistema.

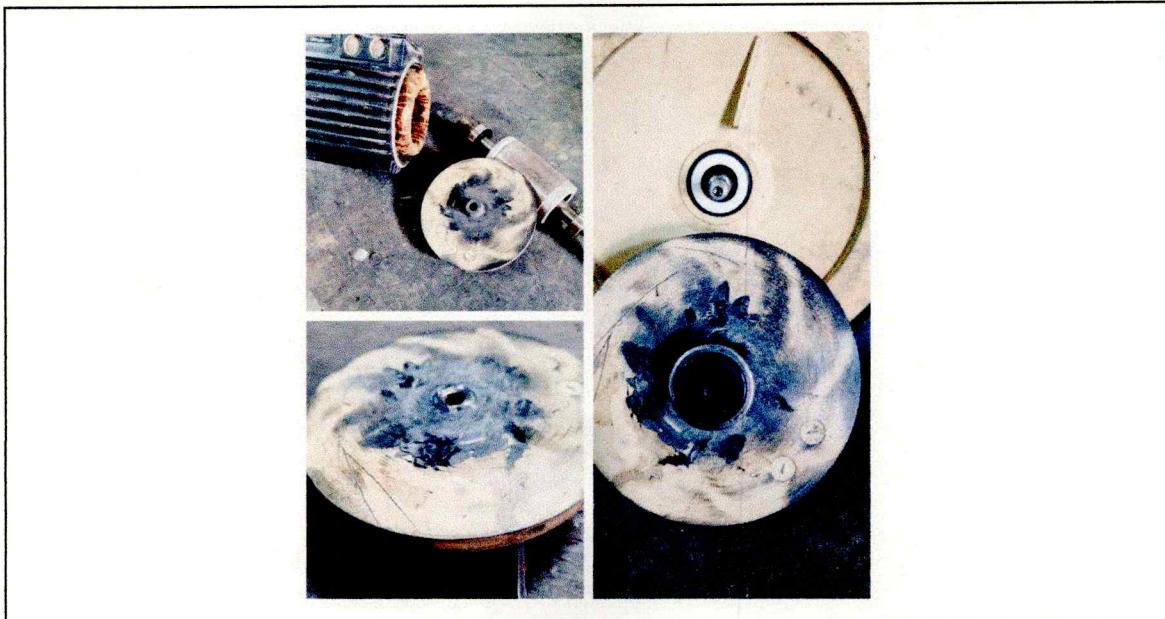
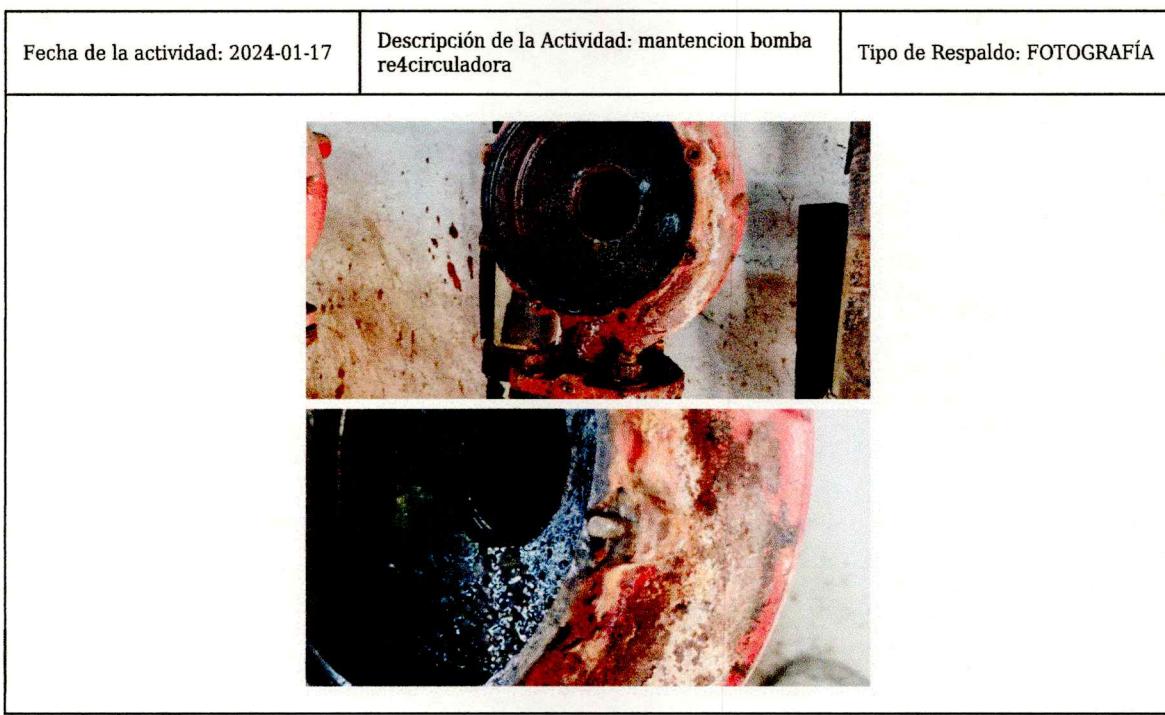
se retira de su posición bomba N°8 y se realiza mantención, sello mecánico presenta un pequeño problema, se arma bomba y se deja en servicio.

Fecha de la actividad: 2024-01-16	Descripción de la Actividad: componentes de bomba con problemas	Tipo de Respaldo: FOTOGRAFÍA
--------------------------------------	--	------------------------------

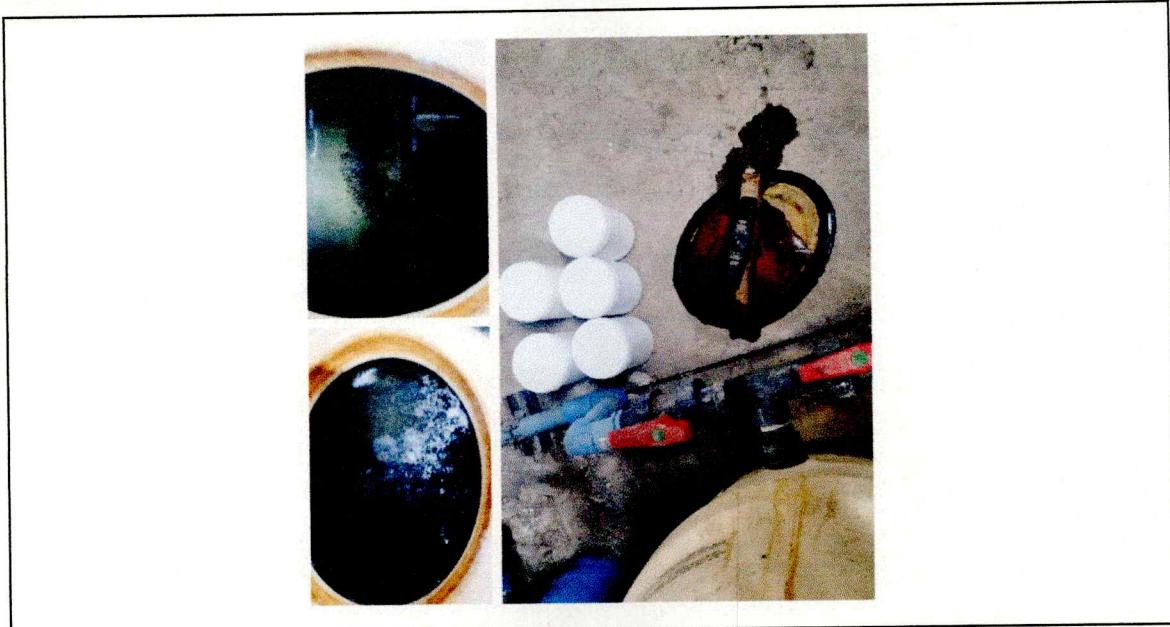
Fecha de la actividad: 2024-01-18	Descripción de la Actividad: aporte de 25 pastillas clorador filtro 1	Tipo de Respaldo: FOTOGRAFÍA
-----------------------------------	---	------------------------------

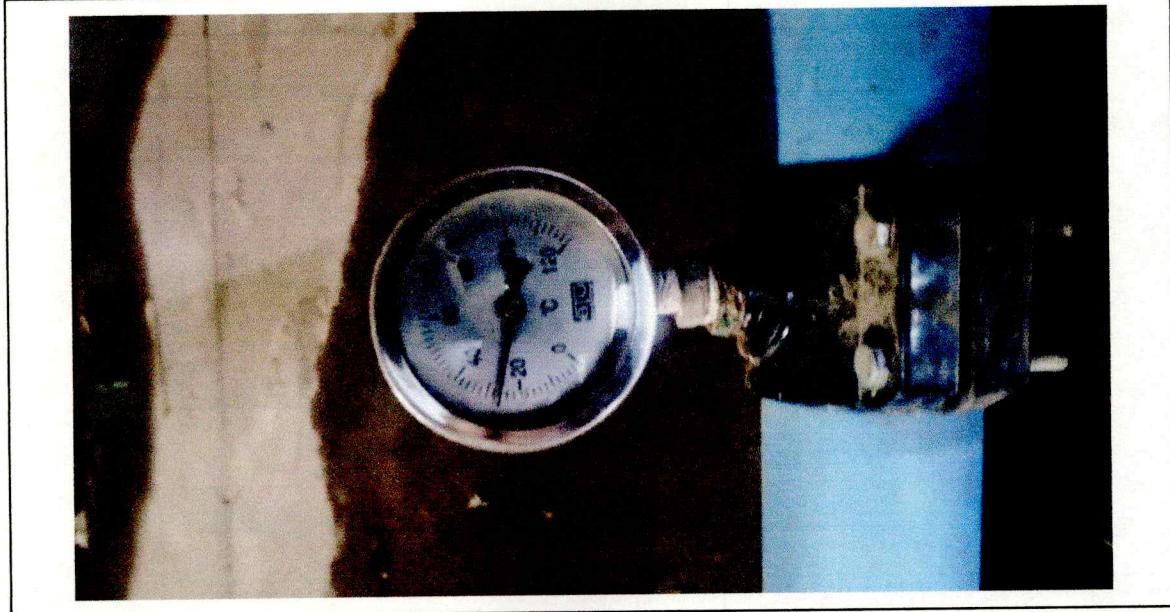
Fecha de la actividad: 2024-01-19	Descripción de la Actividad: control temperatura agua piscina	Tipo de Respaldo: FOTOGRAFÍA
-----------------------------------	---	------------------------------

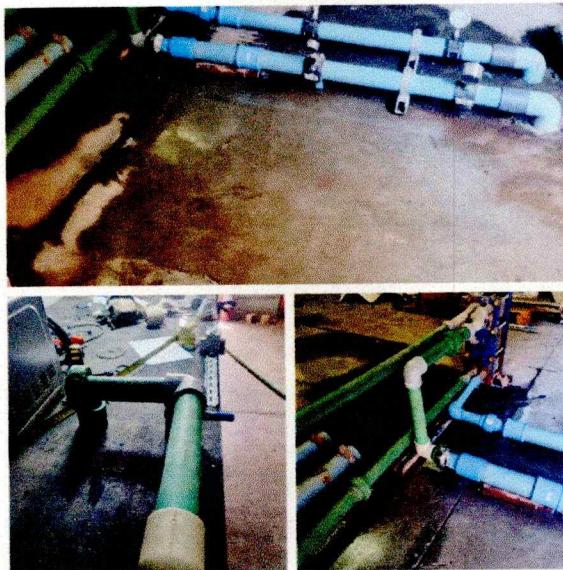
se intenta eliminar pequeña fuga de agua en salida de agua caliente intercambiador de calor, , no se logra el objetivo y se debiera comprar materiales para intervención mayor.

Fecha de la actividad: 2024-01-19	Descripción de la Actividad: reparación línea salida intercambiador	Tipo de Respaldo: FOTOGRAFÍA
-----------------------------------	---	------------------------------

se repara línea de PPR 50 mm, salida agua caliente desde intercambiador de calor a piscina .
