## INFORME SERVICIOS DE HONORARIOS.

JULIO	2024
Mes	Año

- **MANTENCIÓN DE BOMBAS Y CALDERAS DE PISCINA TEMPERADA DE MAIPO Y COMPLEJO DEPORTIVO**
- MANTENCIÓN Y OPERACIÓN DE BOMBAS Y CALDERAS**

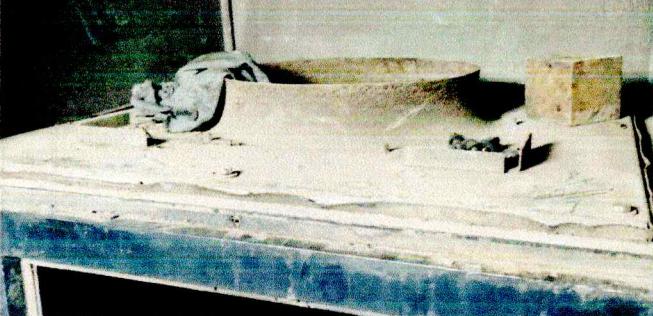
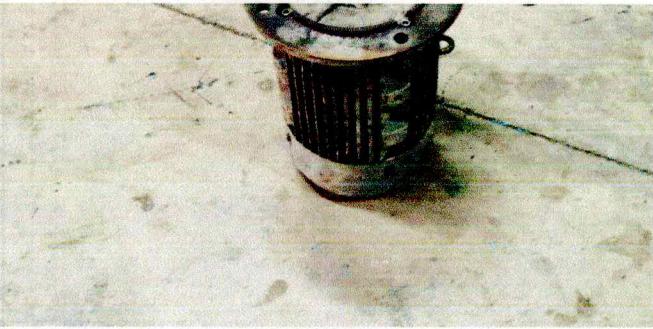
Fecha Cobertura: 2024-07-03	Descripción Cobertura: desarme y retiro de aspas de ventilador.	Tipo Cobertura: FOTOGRAFÍA

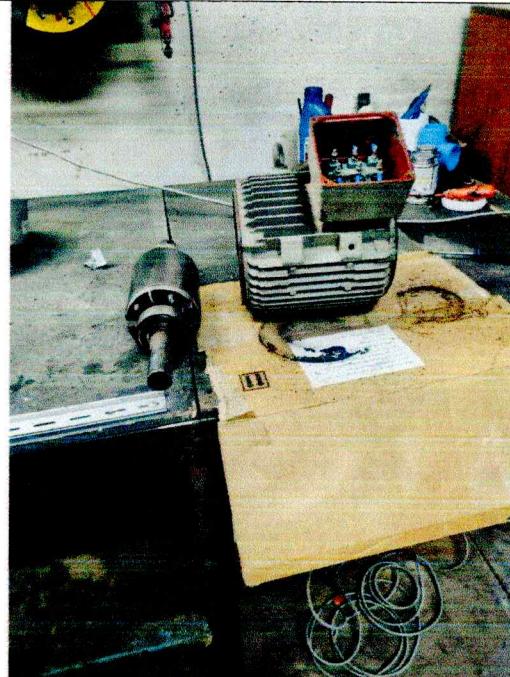
Fecha Cobertura: 2024-07-05	Descripción Cobertura: mantención motor eléctrico.	Tipo Cobertura: FOTOGRAFÍA
--------------------------------	---	-------------------------------

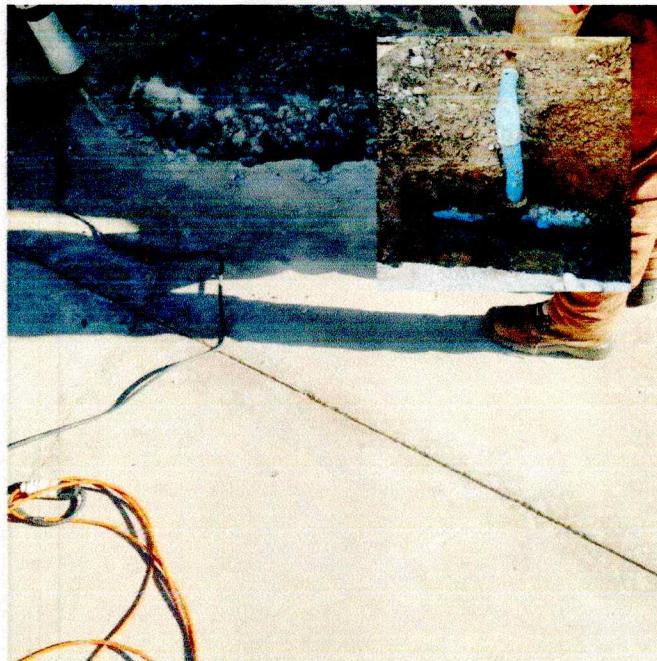
Fecha Cobertura: 2024-07-08	Descripción Cobertura: se ubica línea dañada que provoco filtraciones de agua.	Tipo Cobertura: FOTOGRAFÍA
--------------------------------	--	-------------------------------

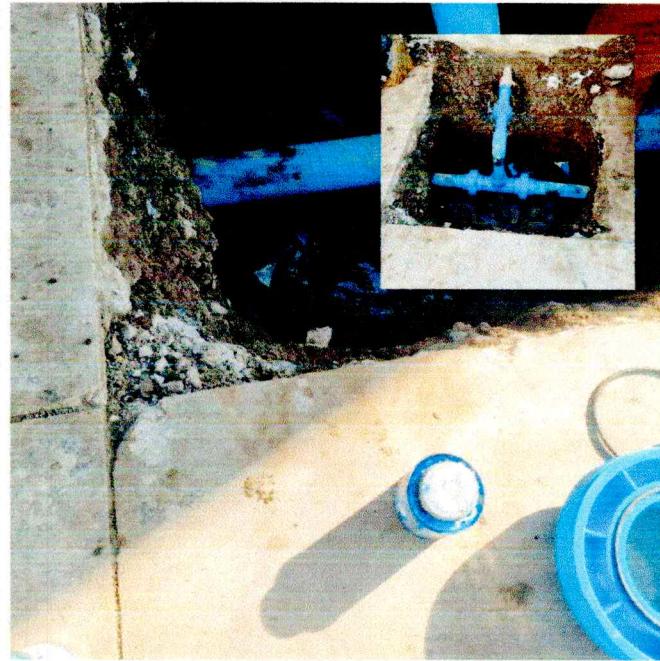
Fecha Cobertura: 2024-07-09	Descripción Cobertura: reparación línea de agua	Tipo Cobertura: FOTOGRAFÍA
--------------------------------	--	-------------------------------

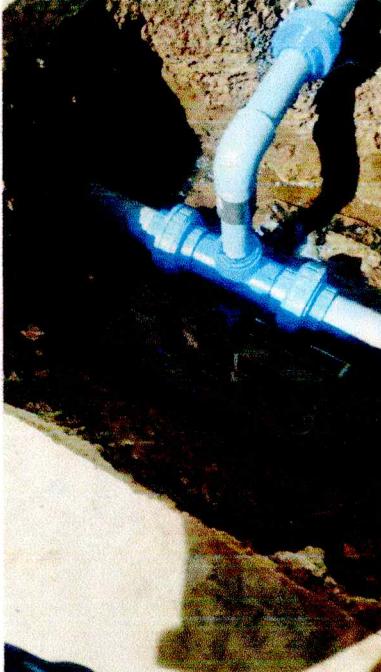
Fecha Cobertura: 2024-07-10	Descripción Cobertura: línea de agua con filtración	Tipo Cobertura: FOTOGRAFÍA

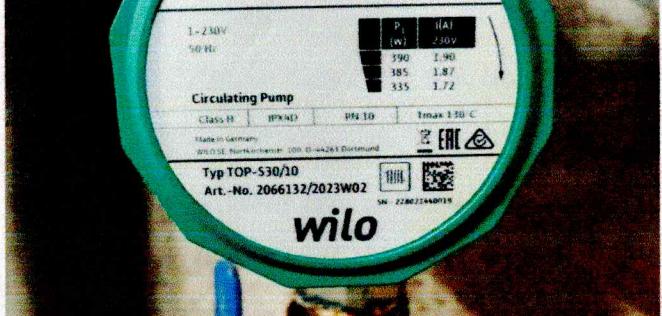
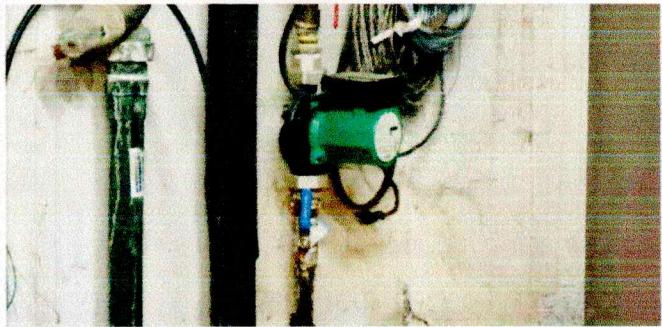
Fecha Cobertura: 2024-07-10	Descripción Cobertura: falla de bomba de recirculacion	Tipo Cobertura: FOTOGRAFÍA
