INFORME SERVICIOS DE HONORARIOS.

AGOSTO	2024
Mes	Año

<ul style="list-style-type: none"> Mantención Centro Cultural de Buin
--

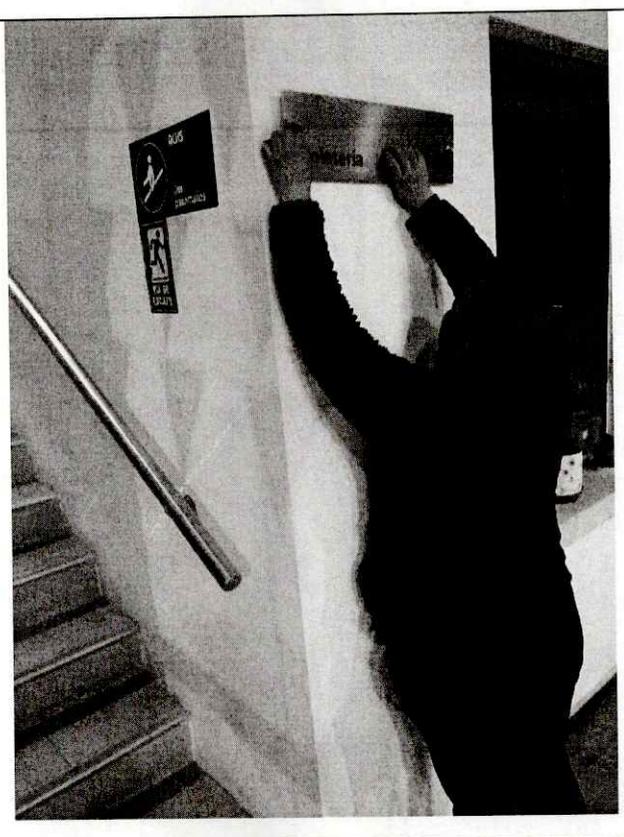
Fecha Cobertura: 2024-08-01	Descripción Cobertura: MANTENCION A SEÑALADORES	Tipo Cobertura: FOTOGRAFÍA
--------------------------------	--	-------------------------------

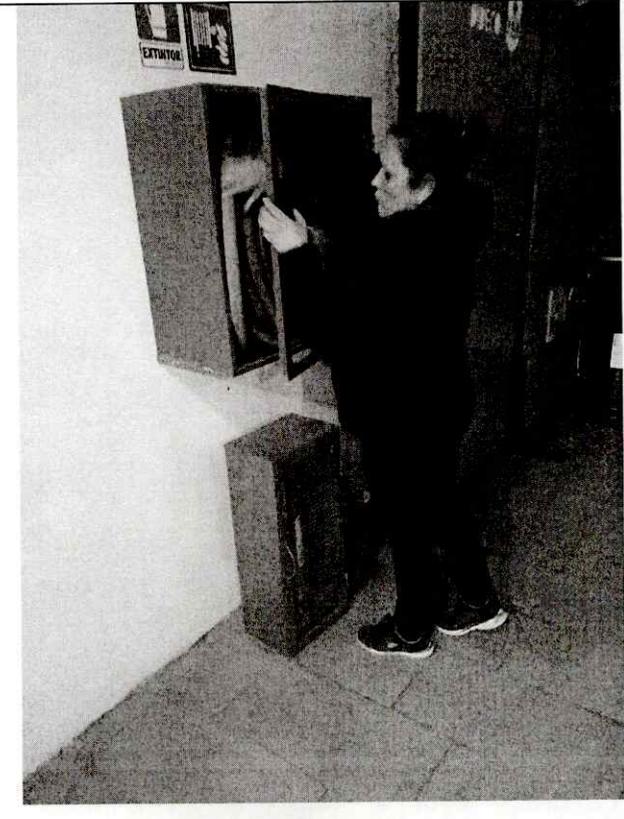
Fecha Cobertura: 2024-08-02	Descripción Cobertura: MANTENCIO MANGUERA DE INSENDIO (HALL)	Tipo Cobertura: FOTOGRAFÍA

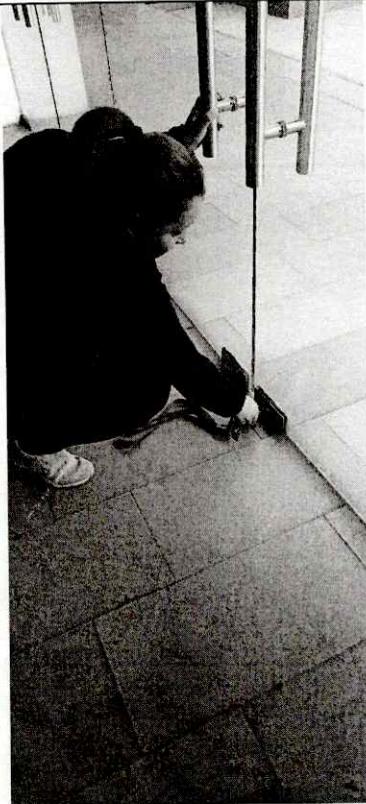
Fecha Cobertura: 2024-08-05	Descripción Cobertura: MANTENCION MAMPARAS HALL	Tipo Cobertura: FOTOGRAFÍA

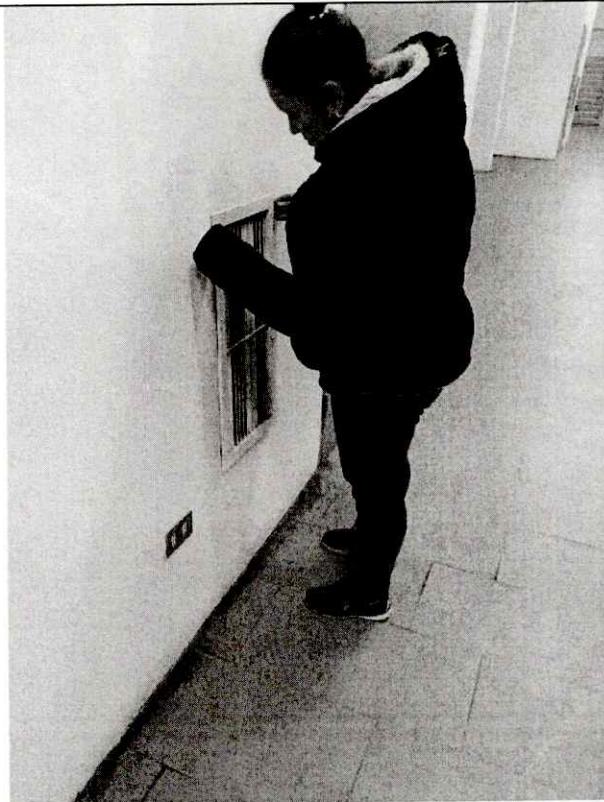
Fecha Cobertura:
2024-08-07

Descripción Cobertura:
MANTENCION DE CONDUCTO DE AIRE
SEGUNDO PISO

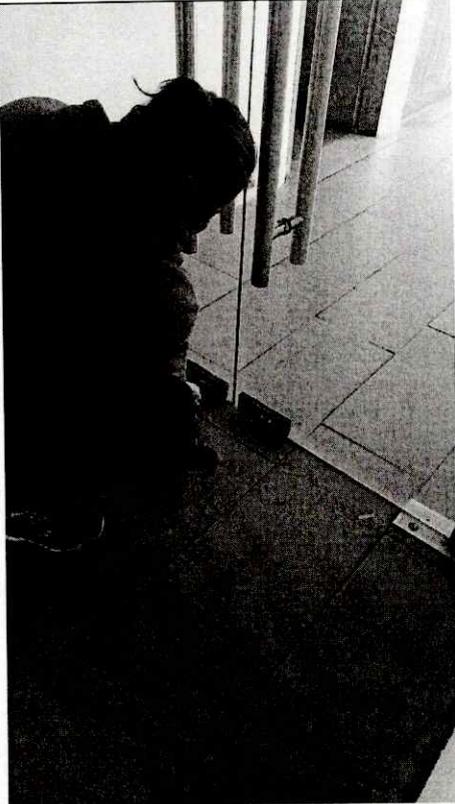
Fecha Cobertura:
2024-08-08

Descripción Cobertura:
MANTENCION PUERTAS MAMPARAS
CEFETERIA

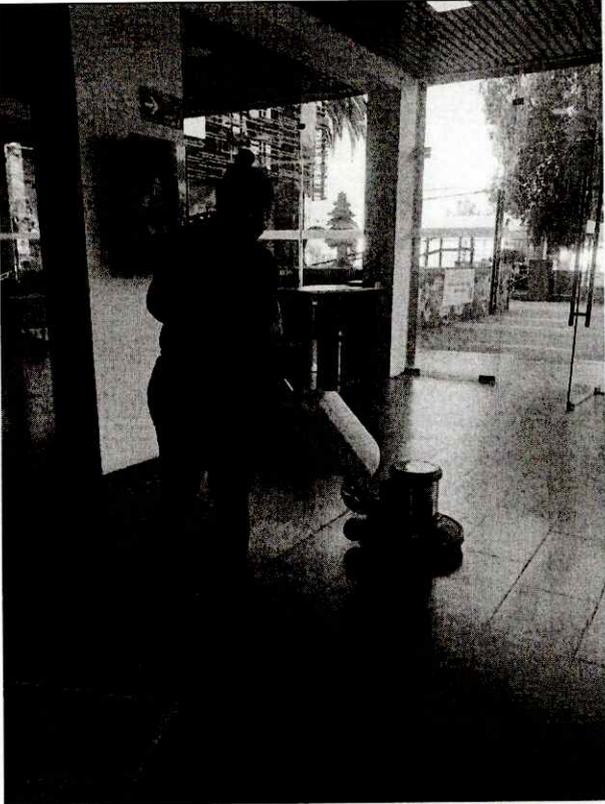
Fecha Cobertura: 2024-08-09	Descripción Cobertura: MANTENCION DE PISO HALL	Tipo Cobertura: FOTOGRAFÍA

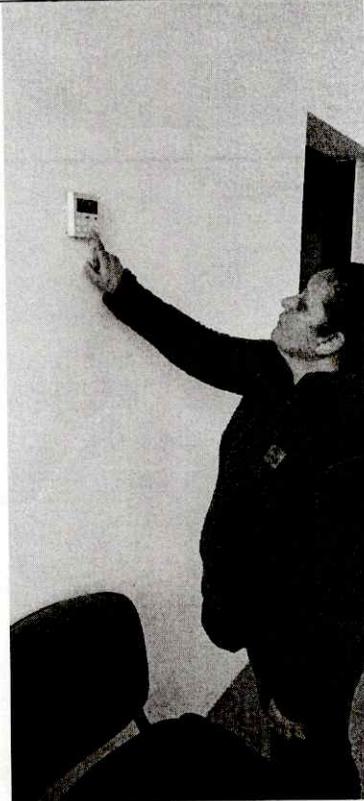
Fecha Cobertura: 2024-08-12	Descripción Cobertura: MANTENCION DE AIRE ACONDICIONADO SALAS	Tipo Cobertura: FOTOGRAFÍA

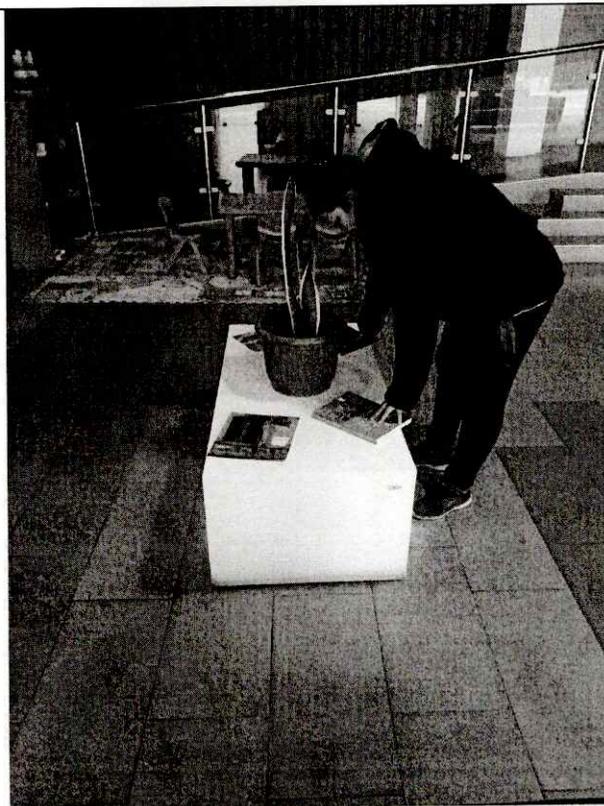
Fecha Cobertura:
2024-08-13

Descripción Cobertura:
MANTENCION Y ORDEN HALL

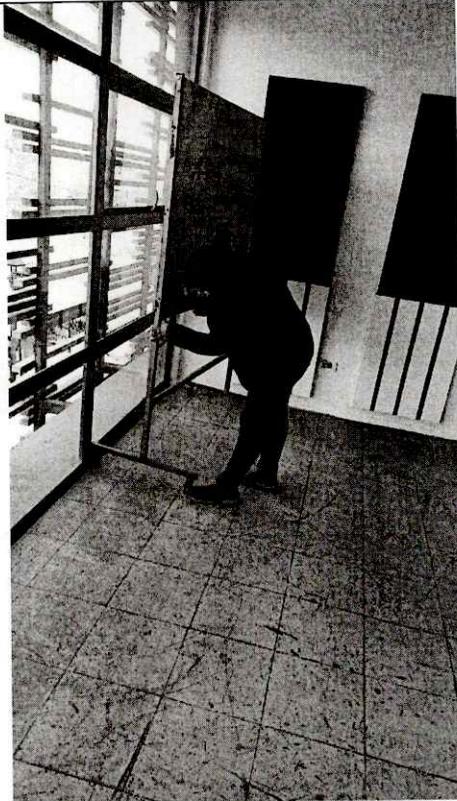
Fecha Cobertura:
2024-08-14

Descripción Cobertura:
MANTENCION Y ORDEN SALA DE MUSICA

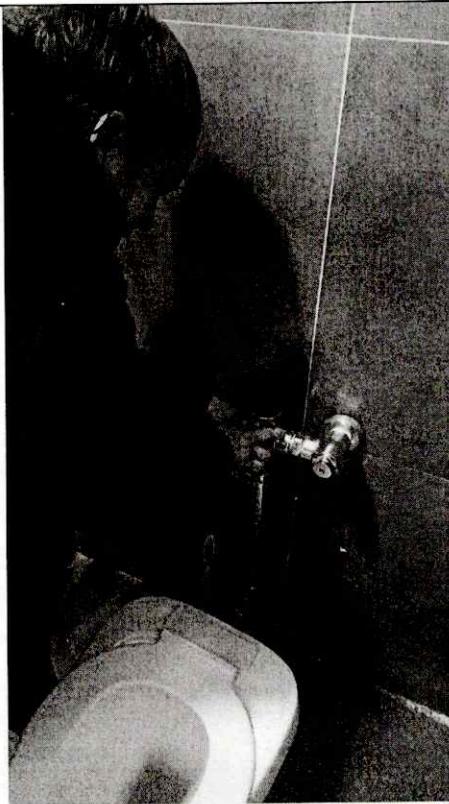
Fecha Cobertura:
2024-08-16

Descripción Cobertura:
MANTENCION BAÑO DISCAPACITADO
