INFORME SERVICIOS DE HONORARIOS.

AGOSTO	2024
Mes	Año

1.- Nombre.	ALEJANDRO SEGUNDO VILLALBA PIZARRO		
2.- Rut.			
3.- Nº Decreto.	Alcaldicio: 2526	Imputación: 215.21.04.004.001	Centro de Costos: 25.05.01
4.- Dirección a la que pertenece.	DIRECCION DE DESARROLLO COMUNITARIO - PISCINA TEMPERADA DE MAIPO 2024

- **MANTENCIÓN DE BOMBAS Y CALDERAS DE PISCINA TEMPERADA DE MAIPO Y COMPLEJO DEPORTIVO**
- MANTENCIÓN Y OPERACIÓN DE BOMBAS Y CALDERAS**

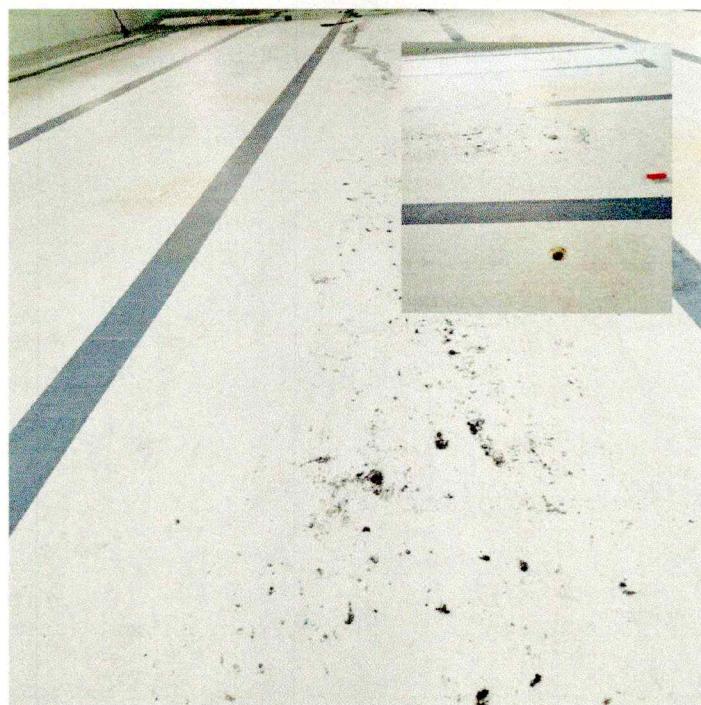
Fecha Cobertura:	Descripción Cobertura:	Tipo Cobertura:
2024-08-01	fondos de retorno recuperados con un nuevo hilo de 8mm	FOTOGRAFÍA

sistema de calefacción detenido por problemas de filtración piscina.
 se continua con trabajos de ubicación de grietas en borde y centro de piscina.
 se realizan retiro de fibra vidrio suelta o soplada, en algunos sectores de fondo piscina.
 se realizan nuevos hilos de 8mm (los existentes eran de 6mm) en dispositivo de retorno o de fondo agua filtrada, del filtro arena N°2, la línea matriz de 6 pulgadas de diámetro estaría con daños o despegada bajo piso de piscina,

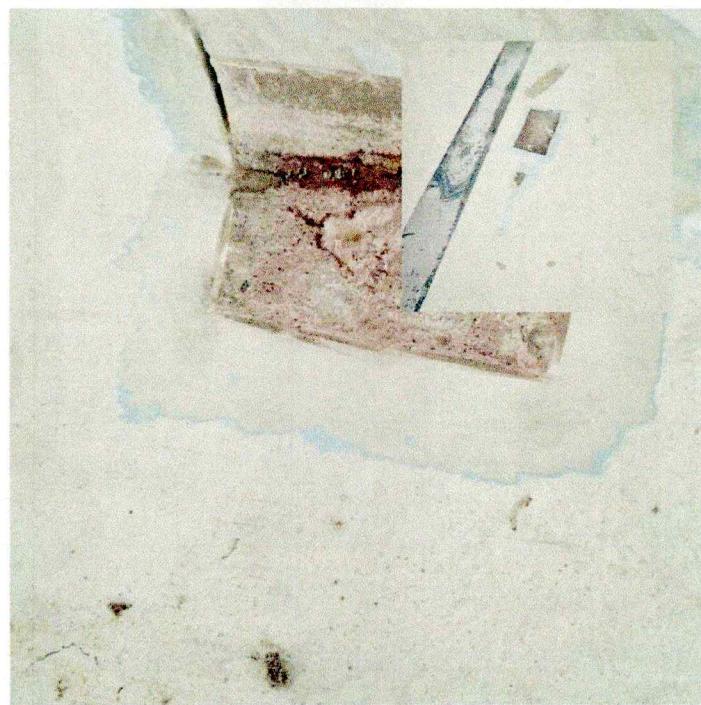
Fecha Cobertura: 2024-08-01	Descripción Cobertura: retiro de fibra de vidrio soplada o agrietada	Tipo Cobertura: FOTOGRAFÍA
--------------------------------	---	-------------------------------

sistema calefacción detenido por problemas en piscina o pileta.
 se instalan las tapas de dispositivos de ingreso agua caliente desde intercambiador de calor.
 se realizan nuevas perforaciones de sujeción para reponer 3 pasamanos.
 se realiza esmerilado de algunos puntos, con fibra de vidrio dañada.
 se recibe el kit de fibra de vidrios para parchar puntos de fibras dañados.

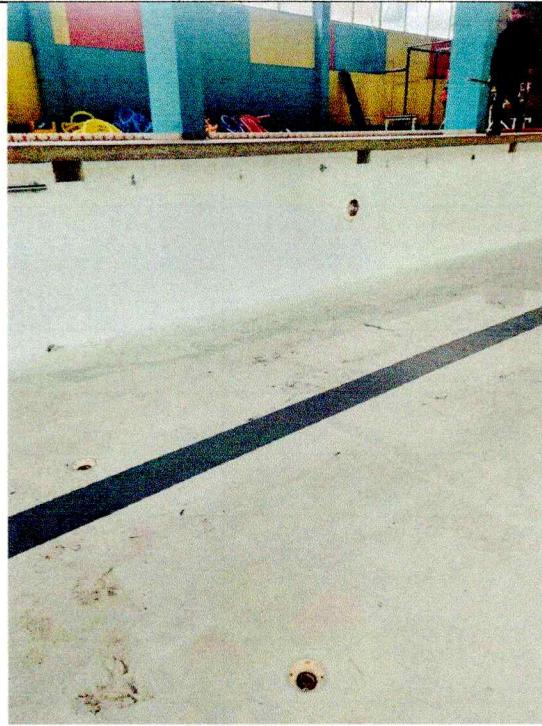
Fecha Cobertura: 2024-08-02	Descripción Cobertura: preparación de anclajes para, sujecion de pasamanos.	Tipo Cobertura: FOTOGRAFÍA
--------------------------------	---	-------------------------------

sistema de calefacción detenido por filtración de agua en piscina.
 se continua con trabajos de recuperación de pasamanos de acero inoxidable, que se deben reponer en piscina,
 se suelda brida de sujeción a pasamanos,
 se espera por materiales para avanzar en remates.

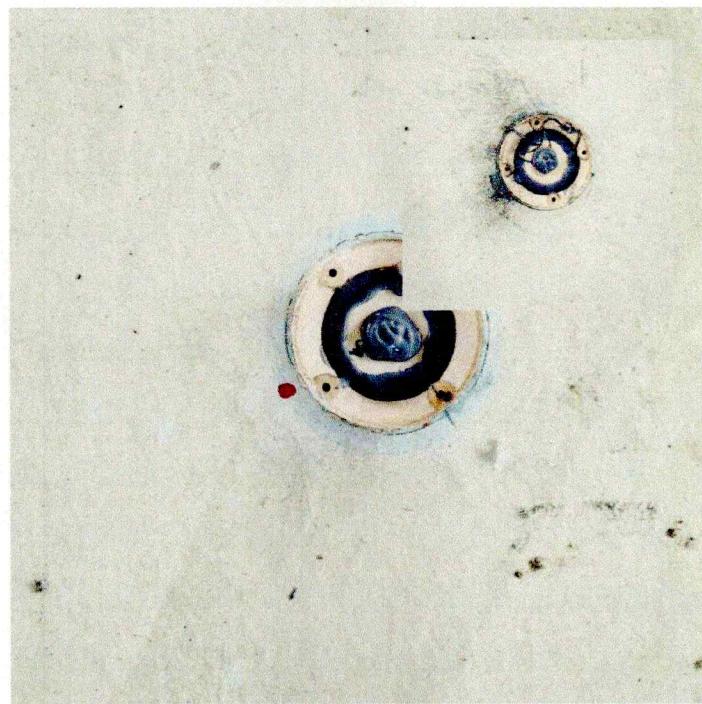
Fecha Cobertura: 2024-08-05	Descripción Cobertura: sellado de dispositivos de retorno agua	Tipo Cobertura: FOTOGRAFÍA
--------------------------------	---	-------------------------------

sistema de calefacción detenido por falla en piscina.
 a primera hora se va en busca de material para continuar con recuperación piscina.
 se realizan sellados a los dispositivos de retorno agua filtrada desde filtro arena N°2, estos dispositivos fueron sellados con sus tapas de ajuste y silicona, los pernos de 8 mm inoxidable, se le aplico una traba química, en total 12 fueron sellados.
 se realizan 12 perforaciones a piscina, con la finalidad de instalar un pasamanos de acero inoxidables.
 se cotizan materiales PVC hidráulicos, los cuales serán la nueva forma de aplicar el agua caliente a piscina.

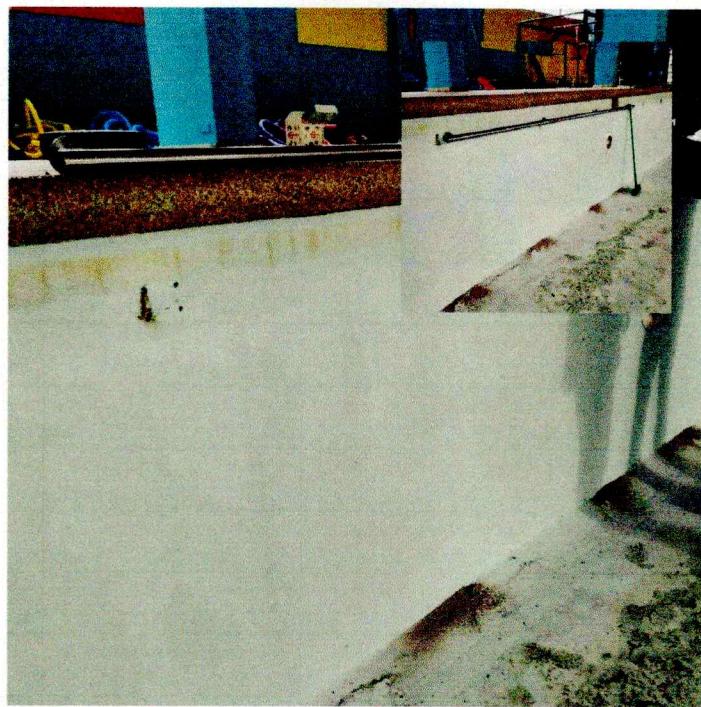
Fecha Cobertura: 2024-08-05	Descripción Cobertura: se inicia reposicion de pasamanos acero inoxidables	Tipo Cobertura: FOTOGRAFÍA
--------------------------------	--	-------------------------------

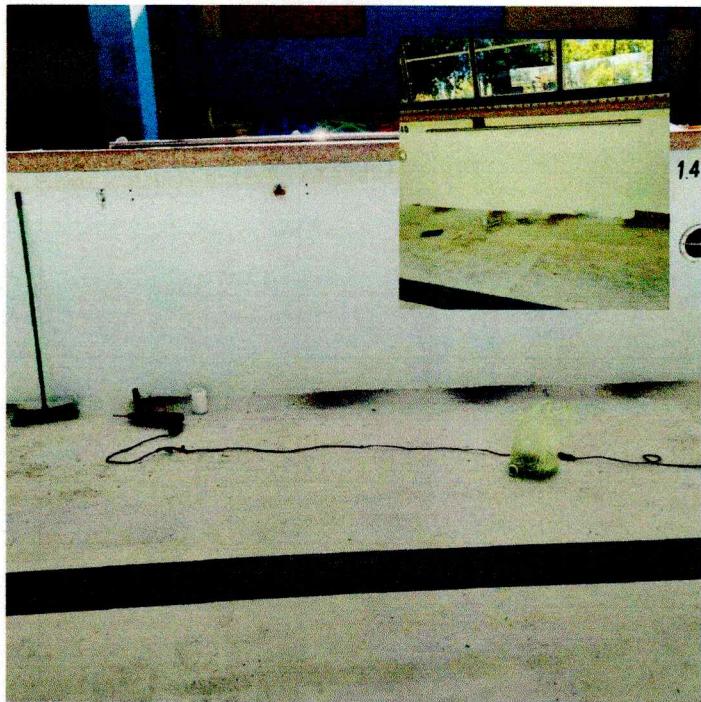
Fecha Cobertura: 2024-08-06	Descripción Cobertura: reposición de pasamanos.	Tipo Cobertura: FOTOGRAFÍA
--------------------------------	--	-------------------------------

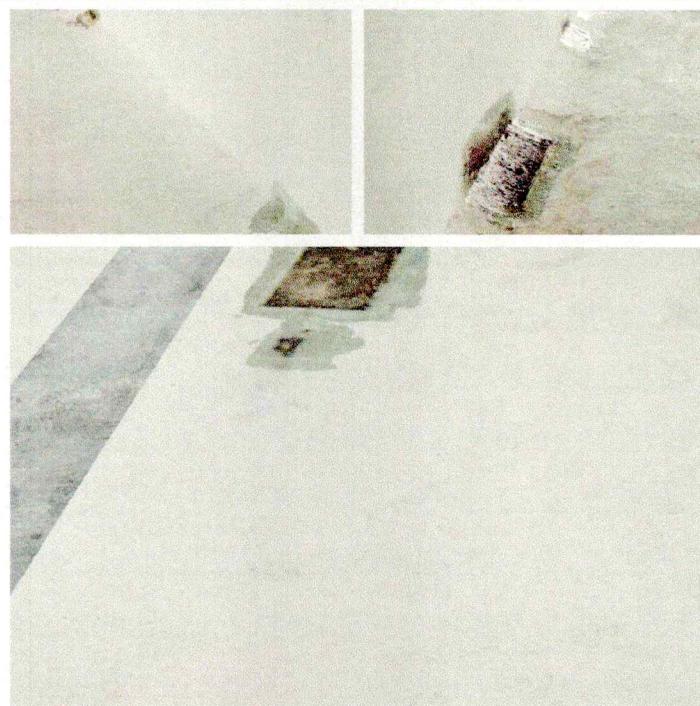
Fecha Cobertura: 2024-08-07	Descripción Cobertura: aportes de fibra de vidrios en piketa.	Tipo Cobertura: FOTOGRAFÍA
--------------------------------	--	-------------------------------

sistema de calefacción detenido. Por problemas en piscina.
durante el día se realizan aportes de fibra de vidrio en varios puntos de piscina.
se realizan posturas de tapas a dispositivos de ingreso de aguas a piscina.
sistema de calefacción detenido por problemas en pileta.}
se continúan trabajos de recuperación de piscina.
se atiende a personal de visita técnica, para respuestas a consultas de los hechos ocurridos en piscina.
hoy se puede observar que los aportes de fibra de vidrios ya están secos y fraguados.
Sistema calefacción detenido por fallas en piscina,
se inicia el lavado de piscina, pisos y paredes durante todo el día.
se realizará una segunda mano lavado durante la tarde, por parte de encargado de aspiración.
se realizan pruebas de flujos en los distintos dispositivos de ingreso a agua a piscina
sistema de calefacción detenido por falla en pileta.
se inicia el retiro de equipos, bombas utilizadas para el lavado de piscina.

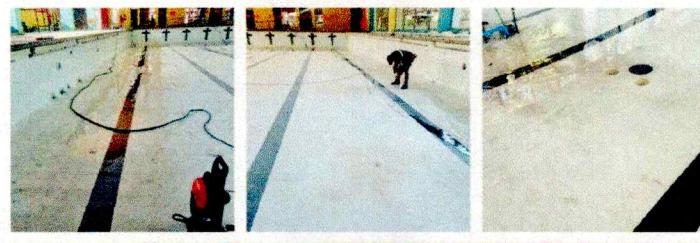
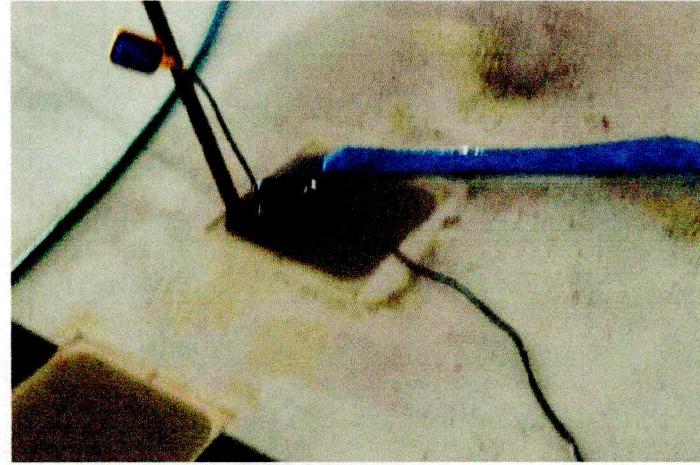
Fecha Cobertura: 2024-08-09	Descripción Cobertura: lavado de piscina	Tipo Cobertura: FOTOGRAFÍA
--------------------------------	---	-------------------------------

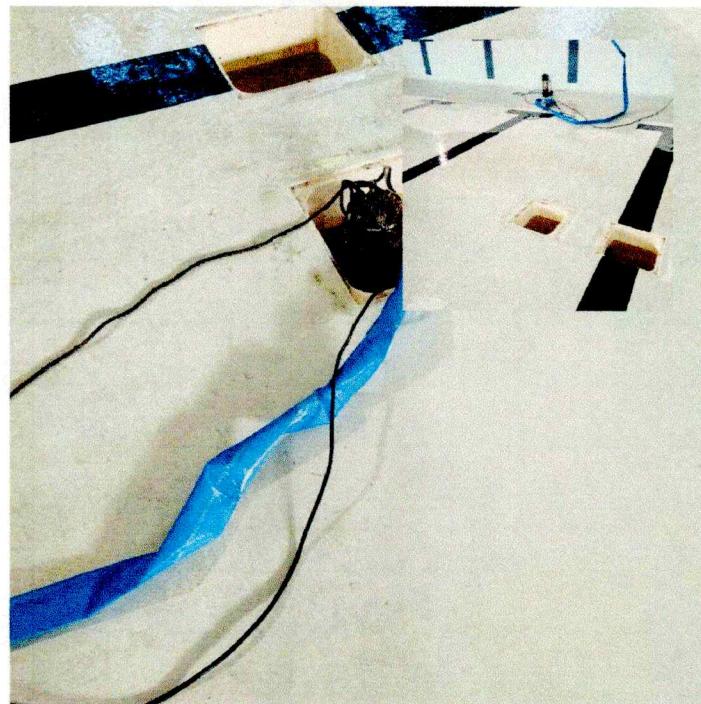
Fecha Cobertura: 2024-08-10	Descripción Cobertura: retiro de bombas y mangueras desde poscona	Tipo Cobertura: FOTOGRAFÍA
--------------------------------	--	-------------------------------

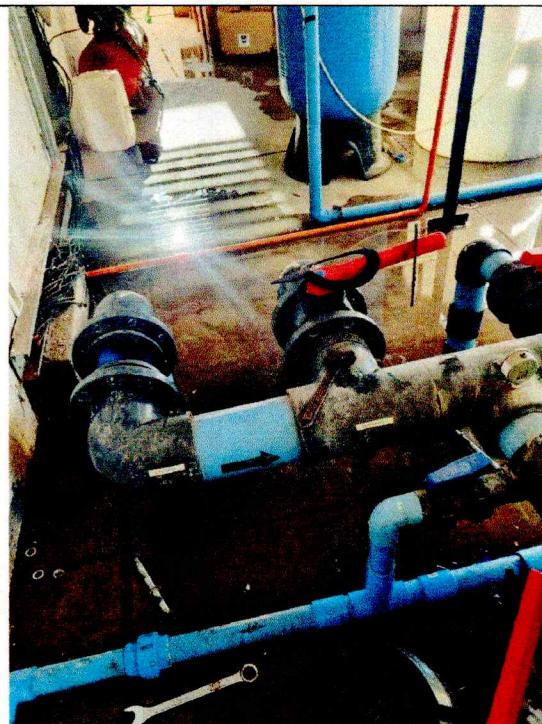
Fecha Cobertura: 2024-08-12	Descripción Cobertura: se retiran válvulas de alimentación agua a filtro	Tipo Cobertura: FOTOGRAFÍA
--------------------------------	---	-------------------------------

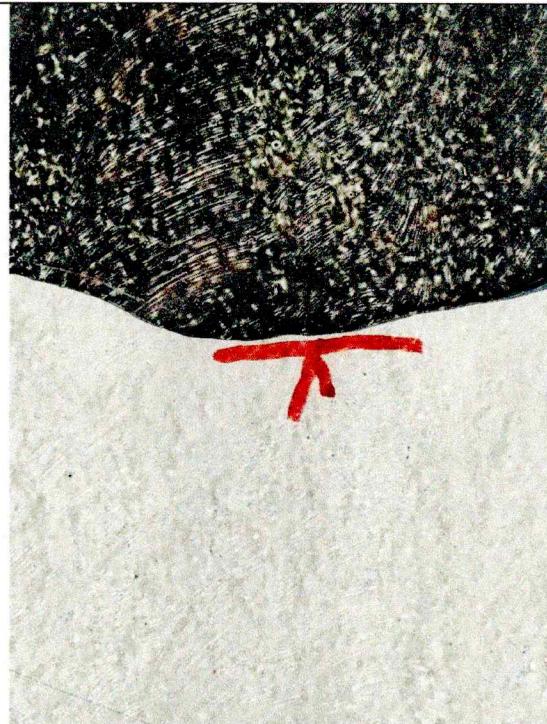
Fecha Cobertura: 2024-08-12	Descripción Cobertura: registro nivel de agua piscina	Tipo Cobertura: FOTOGRAFÍA
--------------------------------	--	-------------------------------

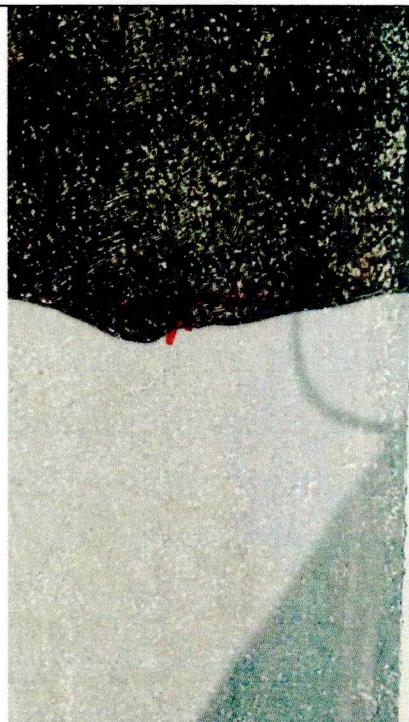
Fecha Cobertura: 2024-08-13	Descripción Cobertura: control de registro de nivel agua piscina	Tipo Cobertura: FOTOGRAFÍA
--------------------------------	---	-------------------------------

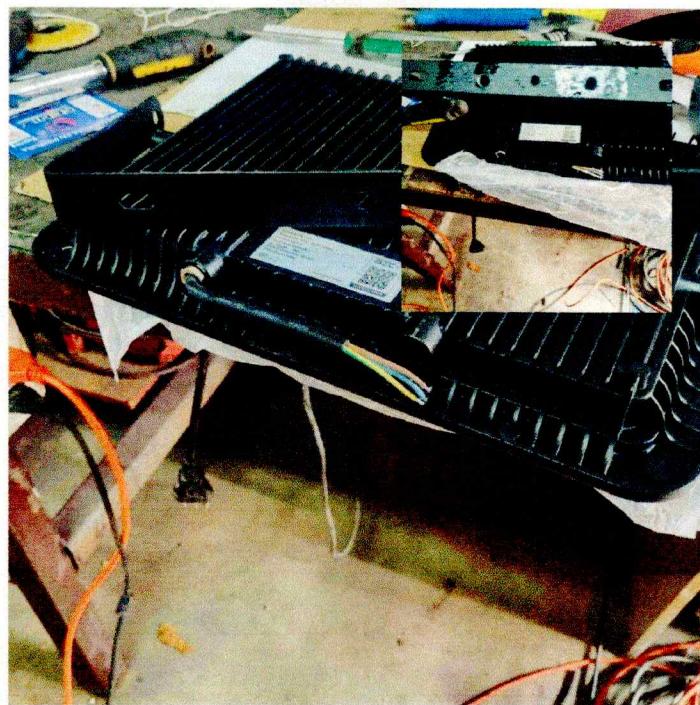
Fecha Cobertura: 2024-08-13	Descripción Cobertura: perforación a nuevas luminarias	Tipo Cobertura: FOTOGRAFÍA
--------------------------------	---	-------------------------------

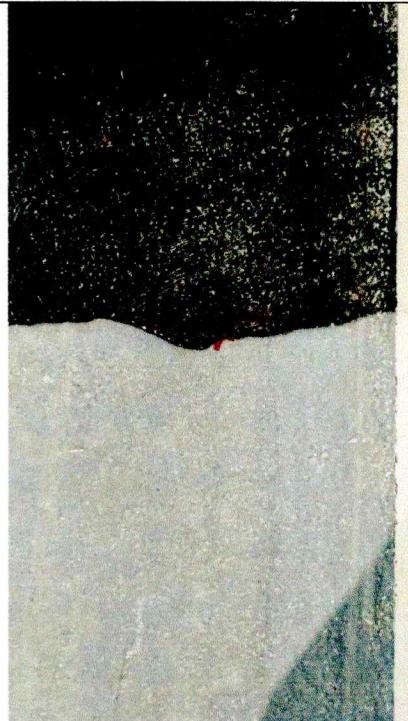
Fecha Cobertura: 2024-08-14	Descripción Cobertura: primer control de nivel de agua	Tipo Cobertura: FOTOGRAFÍA
--------------------------------	---	-------------------------------

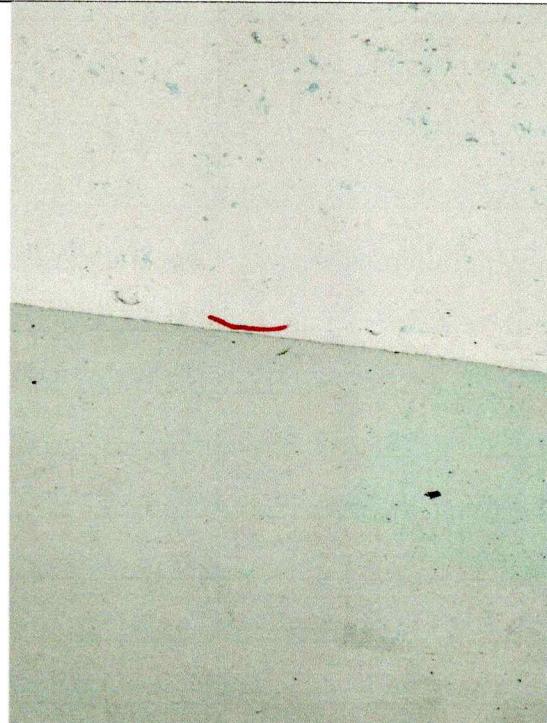
Fecha Cobertura: 2024-08-14	Descripción Cobertura: segundo control de nivel ,luego de aportar agua a pileta	Tipo Cobertura: FOTOGRAFÍA
--------------------------------	---	-------------------------------

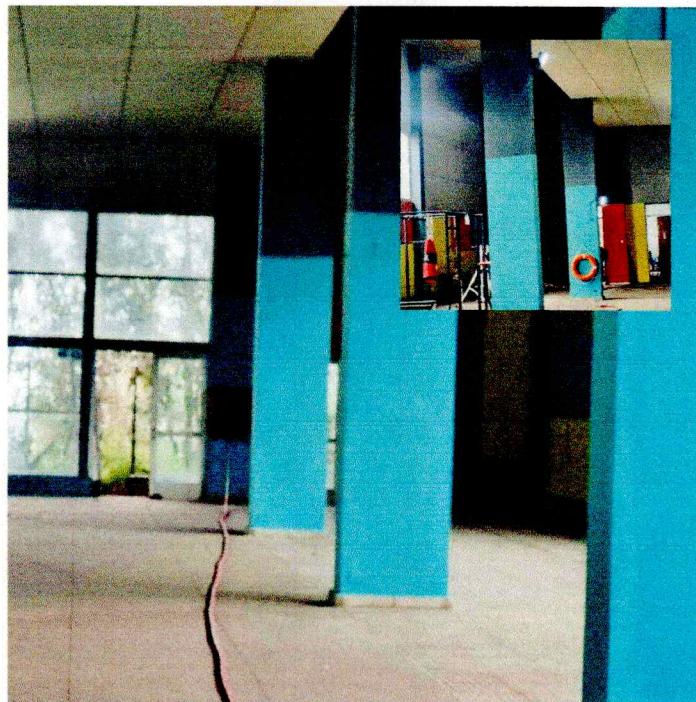
Fecha Cobertura: 2024-08-14	Descripción Cobertura: instalación de luminarias	Tipo Cobertura: FOTOGRAFÍA
--------------------------------	---	-------------------------------

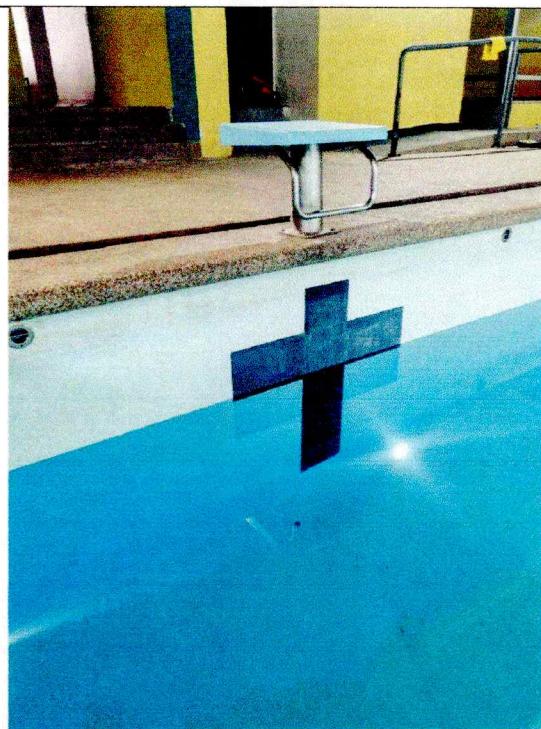
Fecha Cobertura: 2024-08-19	Descripción Cobertura: nivel actual de pileta	Tipo Cobertura: FOTOGRAFÍA
--------------------------------	--	-------------------------------

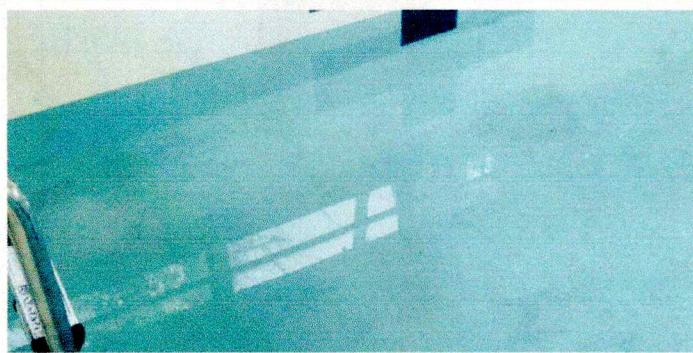
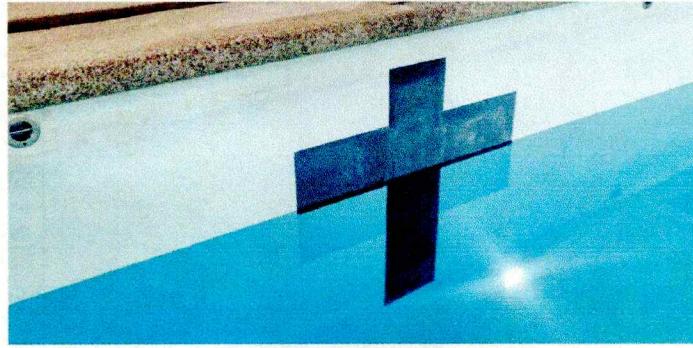
Fecha Cobertura: 2024-08-19	Descripción Cobertura: nivel anterior y actualizado	Tipo Cobertura: FOTOGRAFÍA
--------------------------------	--	-------------------------------
