INFORME SERVICIOS DE HONORARIOS

DICIEMBRE	2023
Mes	Año

1.- Nombre.	ALEJANDRO SEGUNDO VILLALBA PIZARRO		
2.- Rut.			
3.- N° Decreto:	Alcaldicio : DECRETO ALCALDICIO N° 2375 del 21/07/2023	Imputación : 215.21.04.004.001	Centro de Costos : 25.05.01
4.- Dirección a que pertenece.	DIRECCIÓN DE DESARROLLO COMUNITARIO - Piscina Maipo

MANTENCIÓN Y OPERACIÓN DE BOMBAS Y CALDERAS

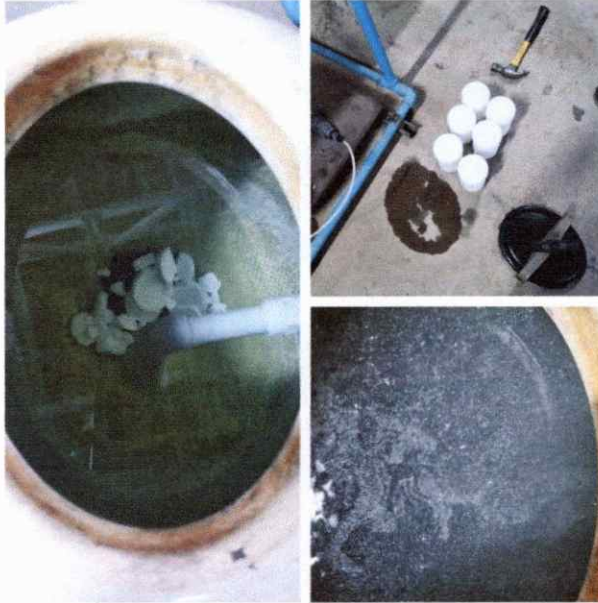
Fecha de la actividad: 2023-12-01	Descripción de la Actividad: aporte de 30 pastillas a clorador filtro N°1	Tipo de Respaldo: FOTOGRAFÍA
-----------------------------------	---------------------------------------------------------------------------	------------------------------

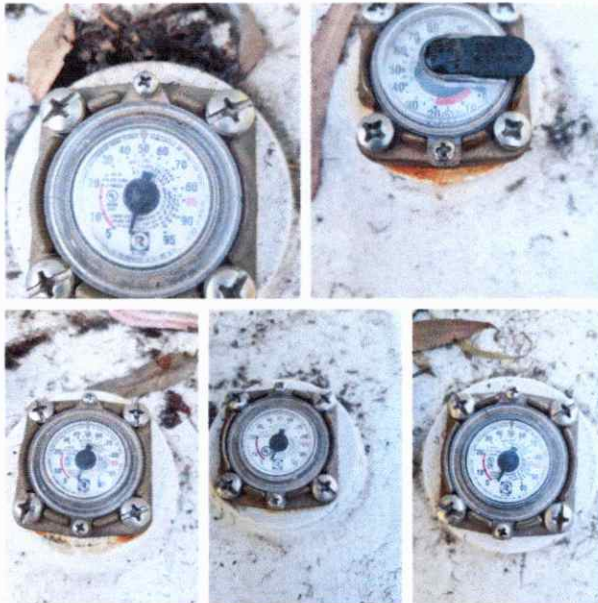
inicio de turno sistema de calefacción detenido, por falta de gas para encendido de calderas.

Descripción de la Actividad: cdaratulas ciibdros
de gas en cero %, cilindros vacíos

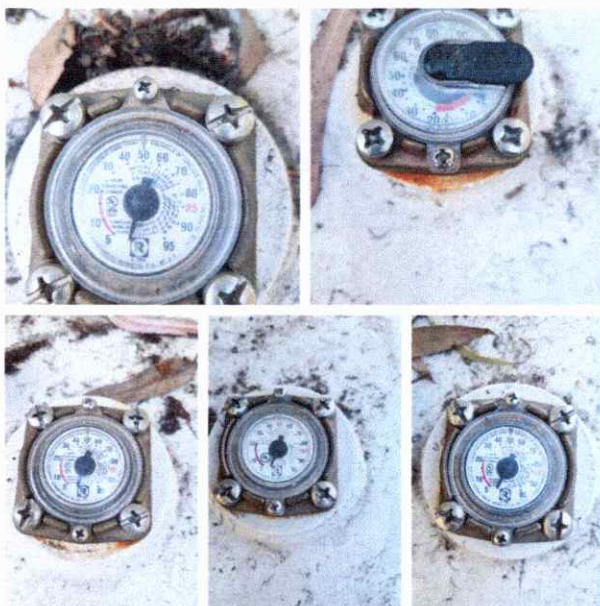
Descripción de la Actividad: cdaratulas ciibdros
de gas en cero %, cilindros vacíos

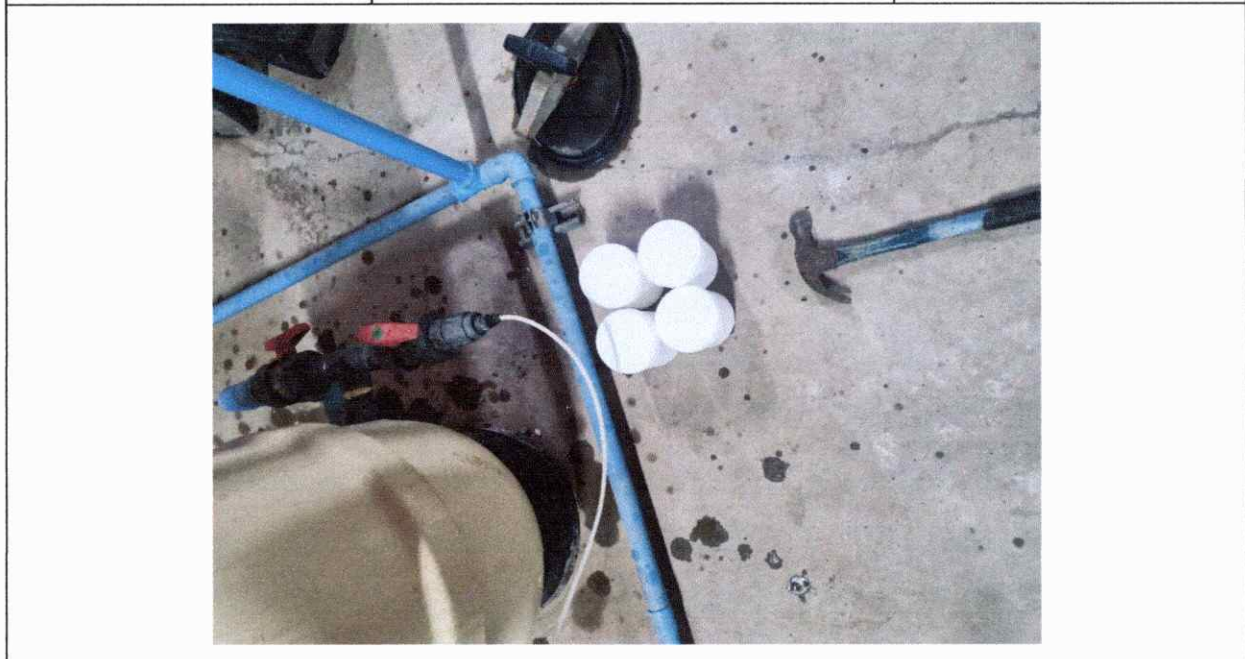
Fecha de la actividad: 2023-12-06	Descripción de la Actividad: se aportan 20 pastillas a clorador filtro arena N°1	Tipo de Respaldo: FOTOGRAFÍA
-----------------------------------	----------------------------------------------------------------------------------	------------------------------

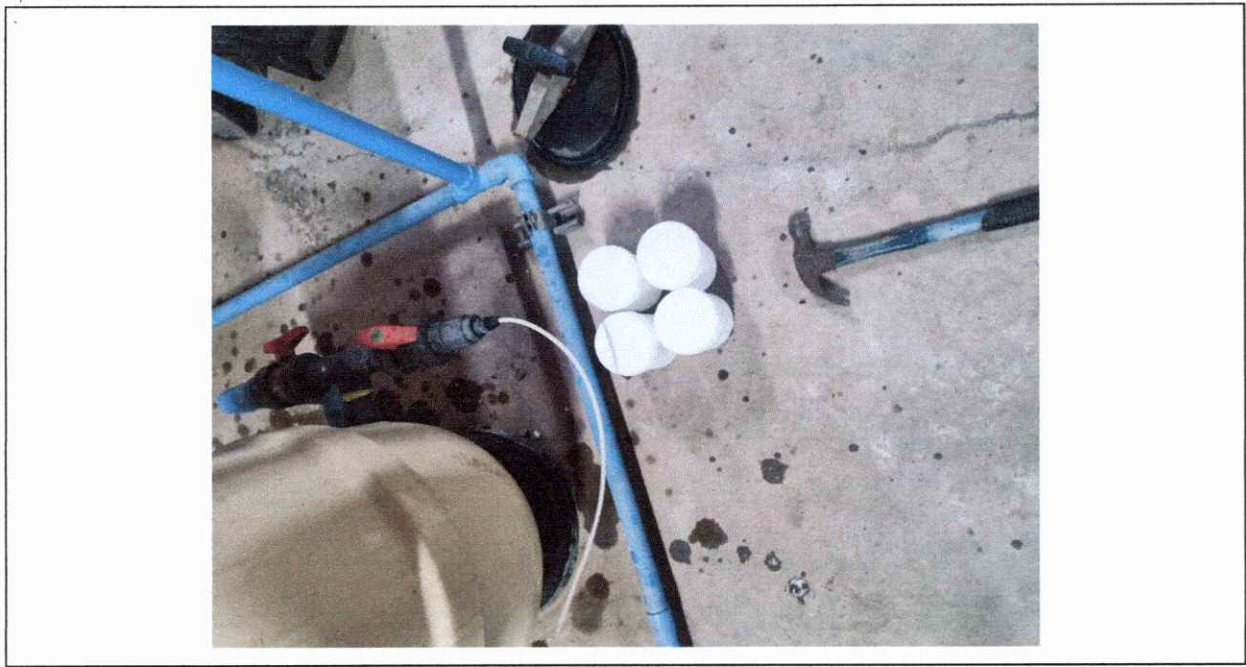
Fecha de la actividad: 2023-12-06	Descripción de la Actividad: se aportan 20 pastillas a clorador filtro arena N°1	Tipo de Respaldo: FOTOGRAFÍA
-----------------------------------	----------------------------------------------------------------------------------	------------------------------

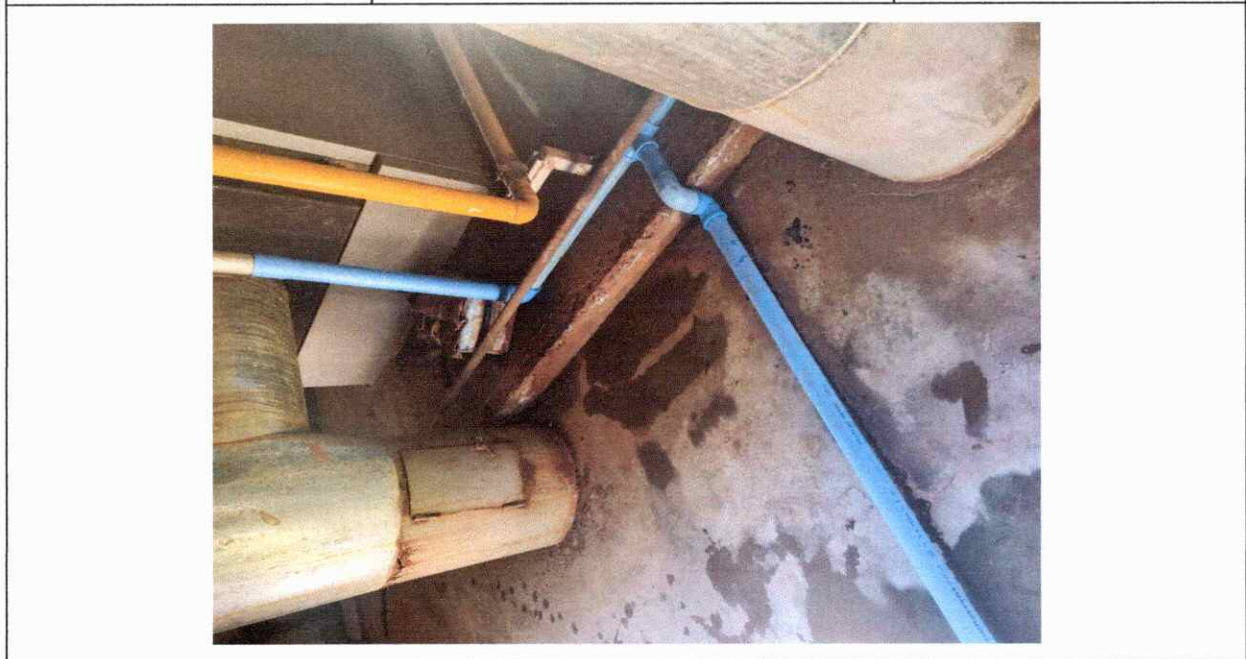
Fecha de la actividad: 2023-12-06	Descripción de la Actividad: se instala linea de desagüe válvula alivio	Tipo de Respaldo: FOTOGRAFÍA
-----------------------------------	-------------------------------------------------------------------------	------------------------------

se instala línea de pvc hidráulico en descarga de línea, válvula de alivio caldera N°2.

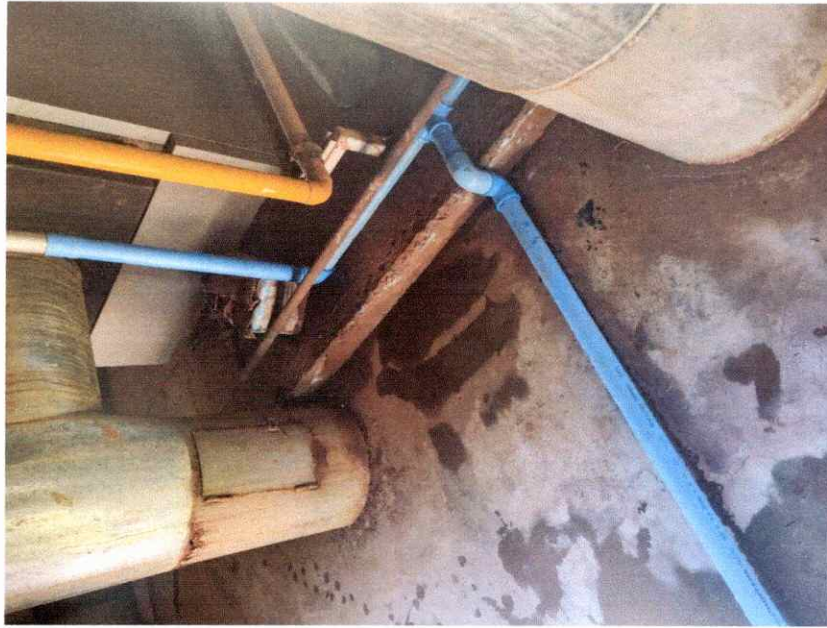
Fecha de la actividad: 2023-12-06	Descripción de la Actividad: se instala linea de desagüe válvula alivio	Tipo de Respaldo: FOTOGRAFÍA
-----------------------------------	-------------------------------------------------------------------------	------------------------------

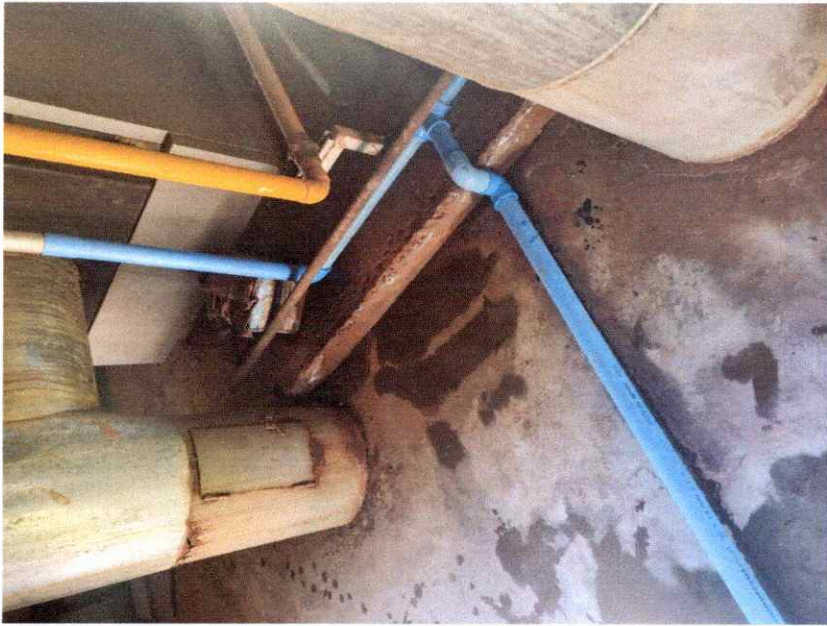
Descripción de la Actividad: se instala linea de
desagüe válvula alivio

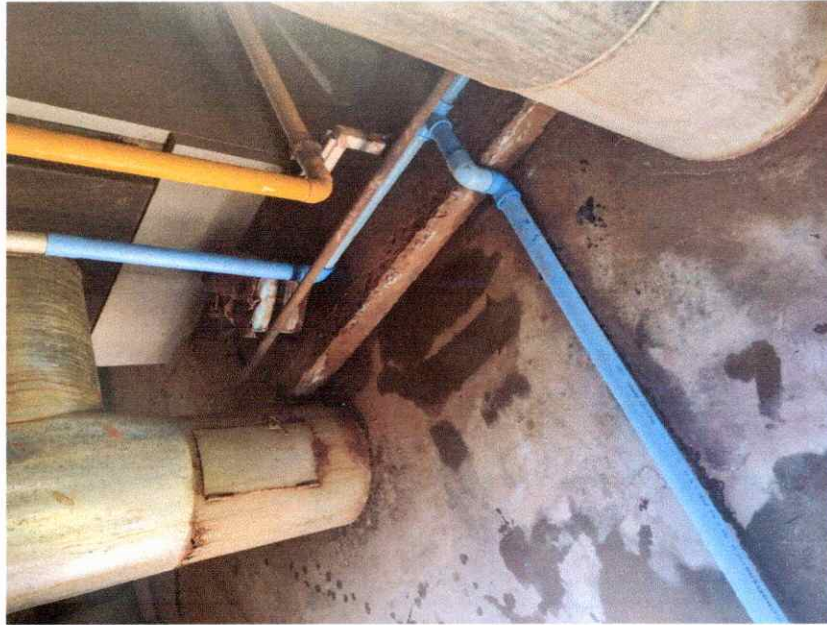
Descripción de la Actividad: se instala linea de
desagüe válvula alivio

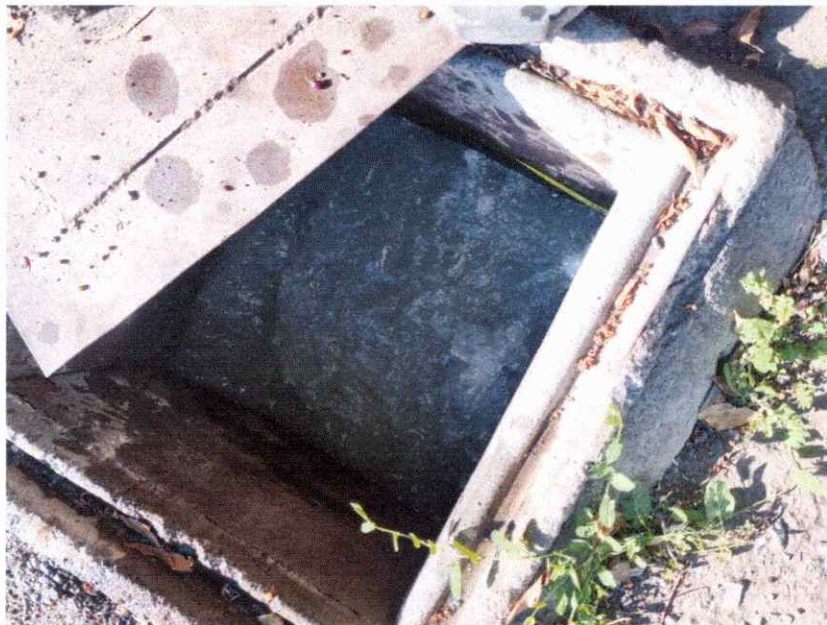
Descripción de la Actividad: retro lavado filtro
Nº2

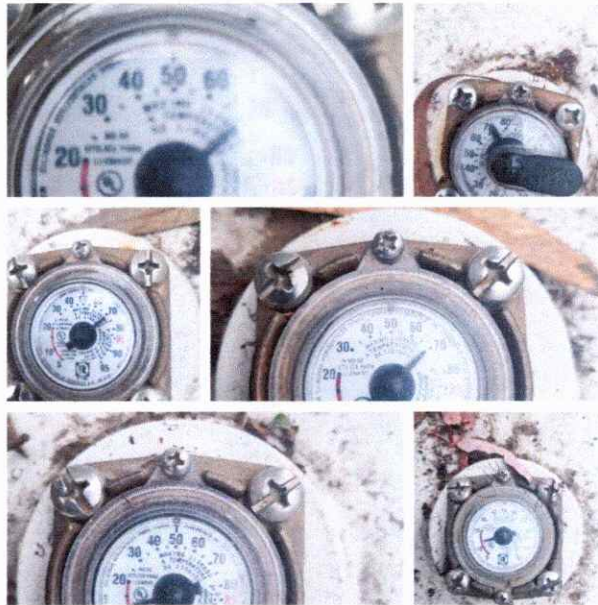
Descripción de la Actividad: control caratulas de
gas lunes 11

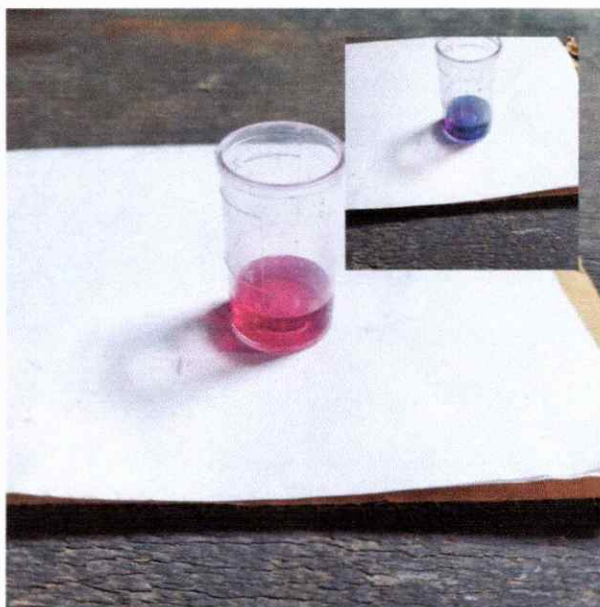
se toma la dureza de agua alimentacion calderas, 36 ppm.

Descripción de la Actividad: CONTROL DUREZA AGUA A CALDERAS 36 PP

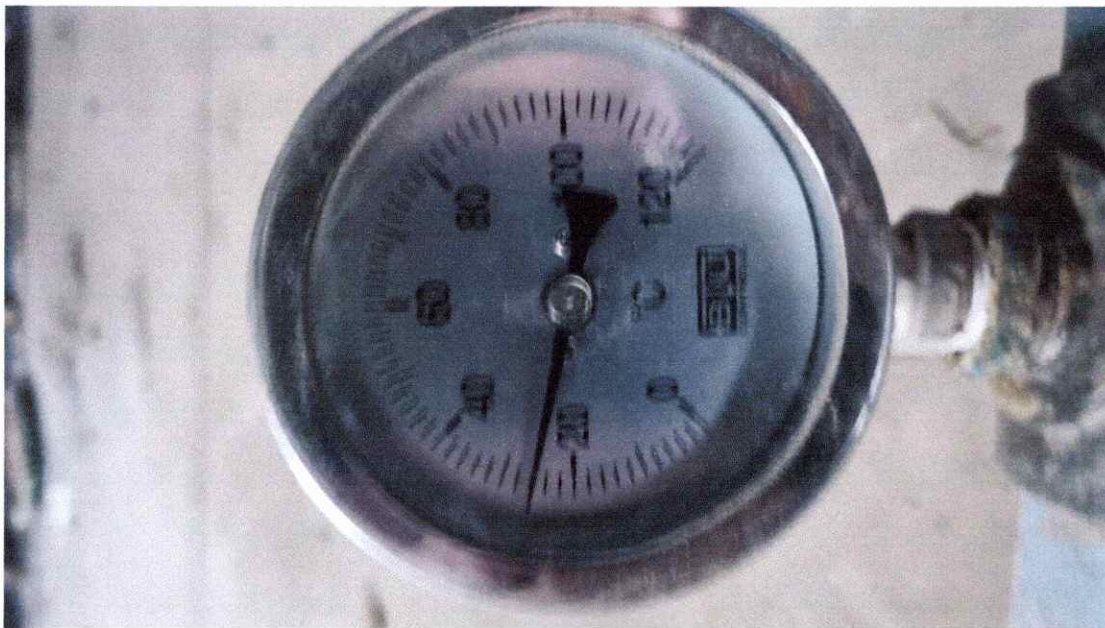
Descripción de la Actividad: Control temperatura agua piscina 26 grados.

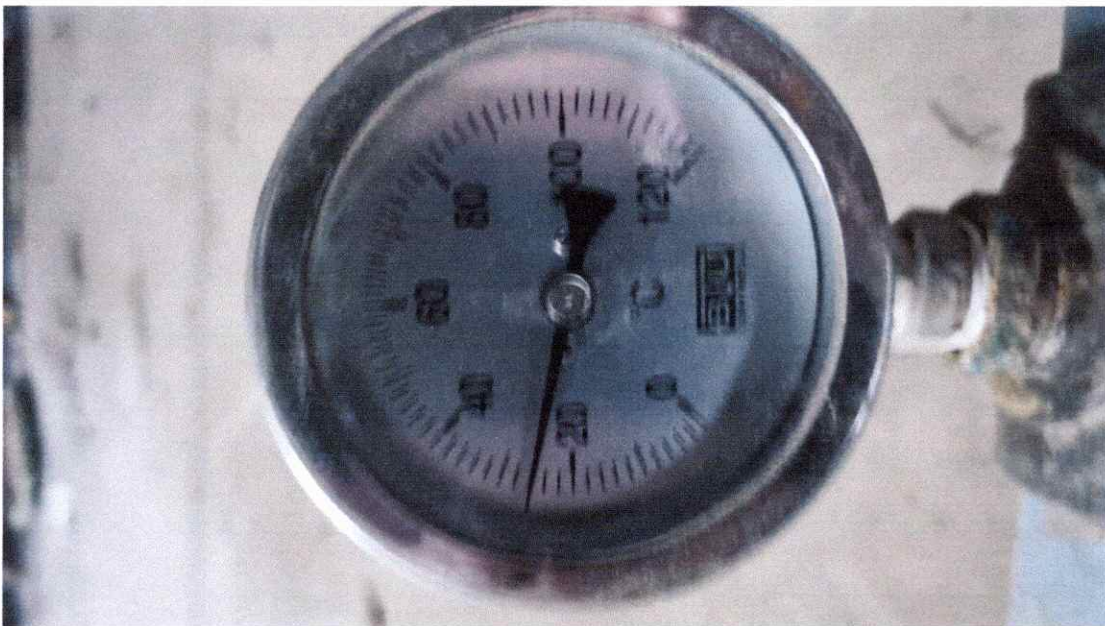
Descripción de la Actividad: temperatura agua piscina 26 grados

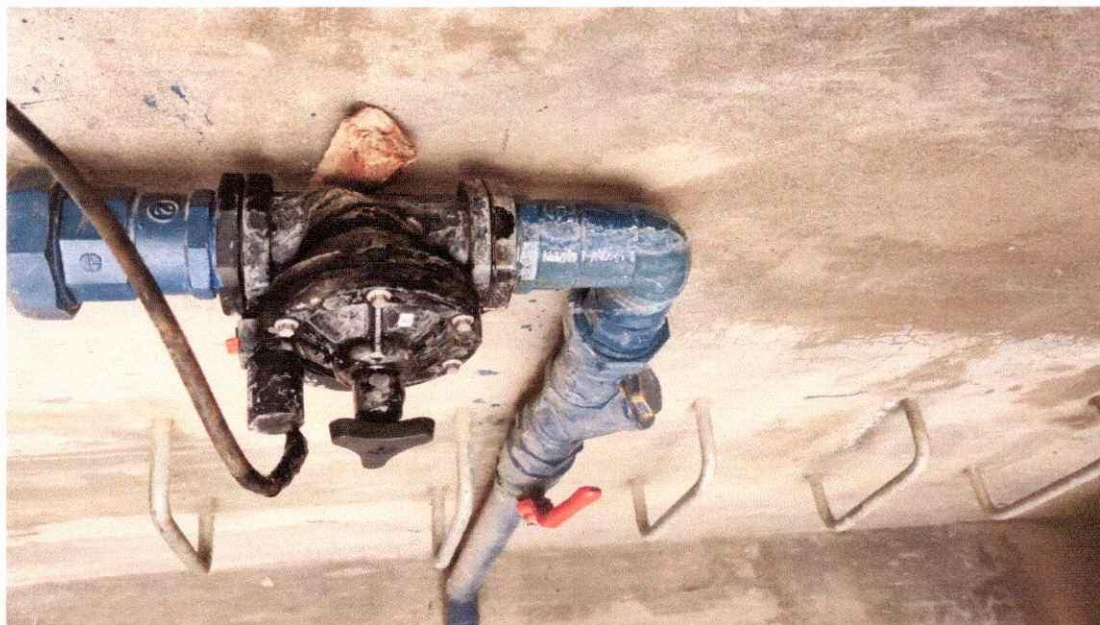
se instala válvula al realizar pruebas hidráulicas, esta no funciona, por lo que deberemos revisar otras alternativas

Descripción de la Actividad: válvula solenoide

se trabaja en mantención de válvula de solenoide, se revisan cables sensores de nivel y verificación del transformador eléctrico de 220 volt a 24 volts.
