INFORME SERVICIOS DE HONORARIOS.

DICIEMBRE	2024
Mes	Año

Mantenimiento centro cultural de Buin. Realizar mantenimiento en actividades y talleres culturales de Centro Cultural Buin.

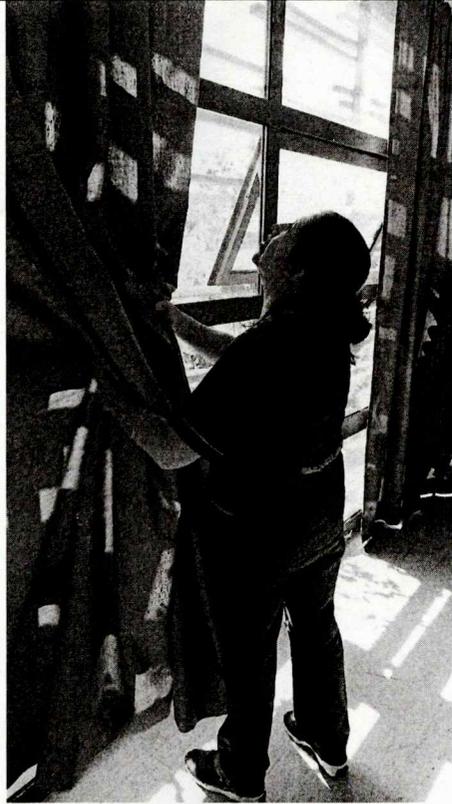
Fecha Cobertura: 2024-12-02	Descripción Cobertura: MANTENCION CORTINAS FLORCLO 2CCB	Tipo Cobertura: FOTOGRAFÍA
--------------------------------	--	-------------------------------

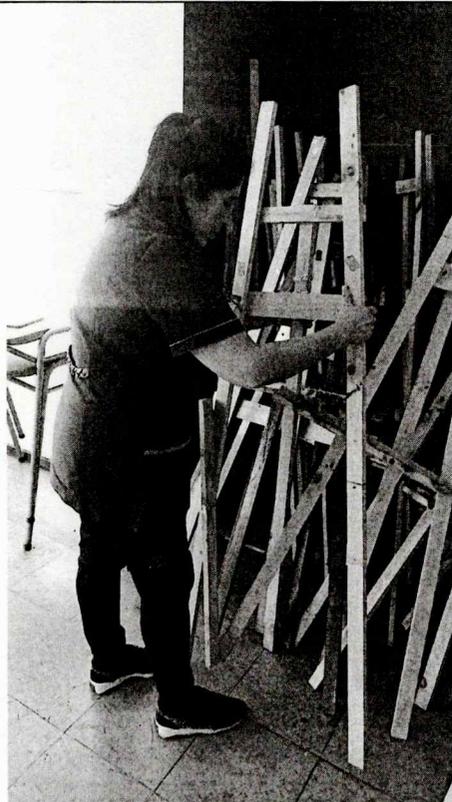
Fecha Cobertura:
2024-12-03

Descripción Cobertura:
MANTENCION Y ORDEN SALA ARTES VISUALES

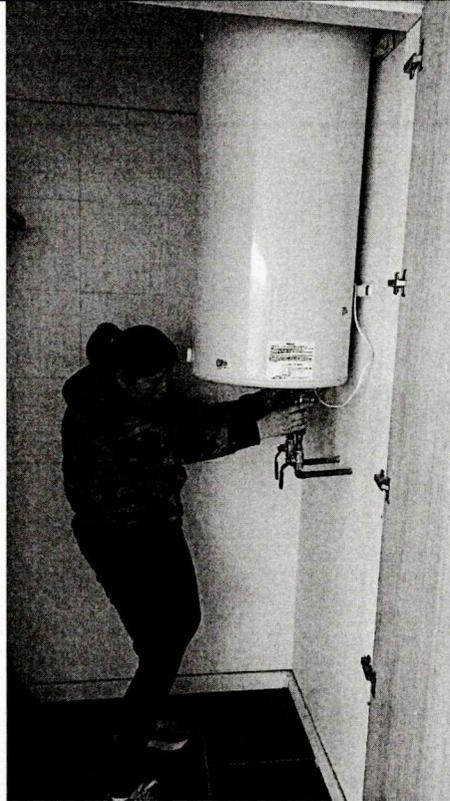
Fecha Cobertura:
2024-12-04

Descripción Cobertura:
MANTENCION CALEFON SALA FLORCLO 1

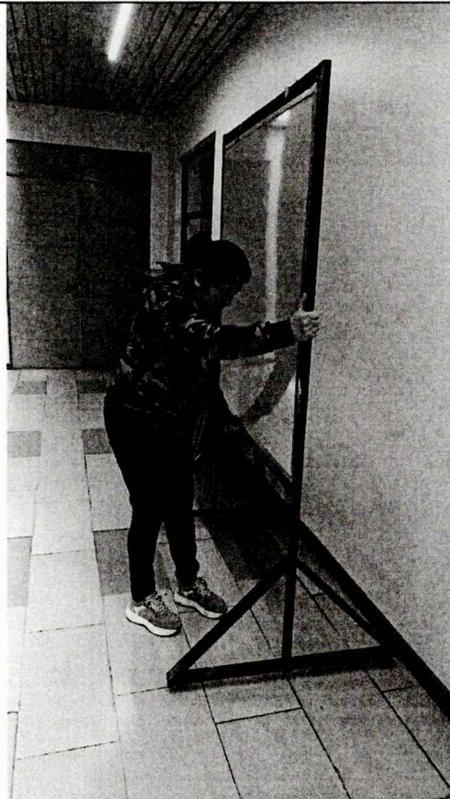
Fecha Cobertura:
2024-12-05

Descripción Cobertura:
MANTENCION PASILLO SEGUNDO PISO

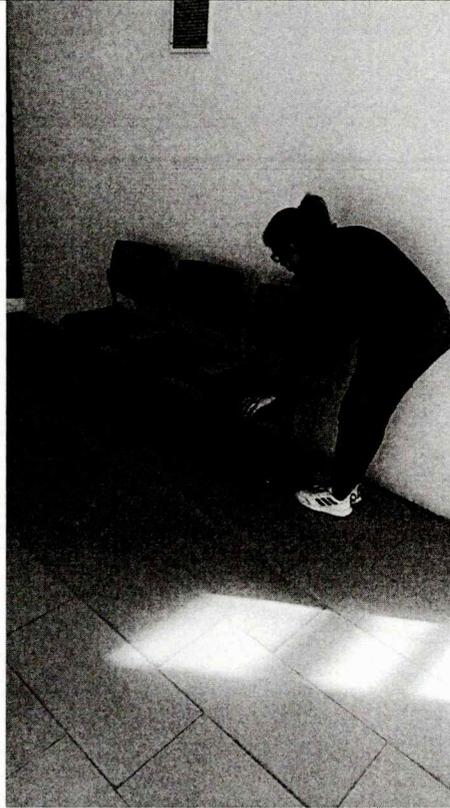
Fecha Cobertura:
2024-12-06

Descripción Cobertura:
MANTENCION SILLAS DE PASILLO SEGUNDO PISO

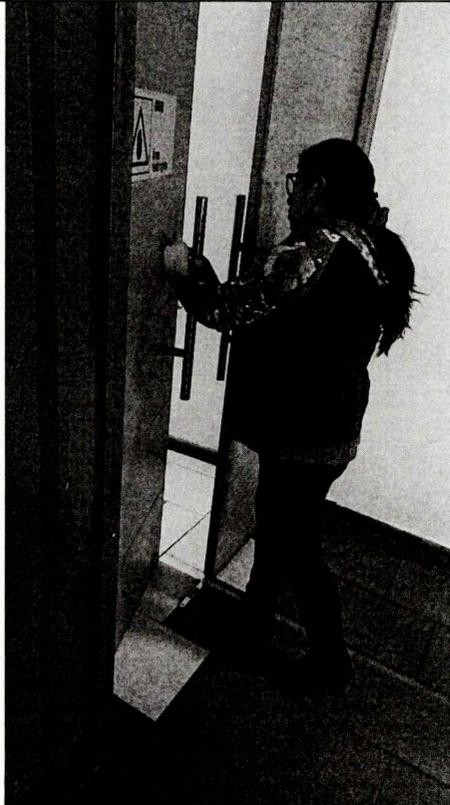
Fecha Cobertura:
2024-12-09

Descripción Cobertura:
MANTENCION PUERTA DE PASILLO

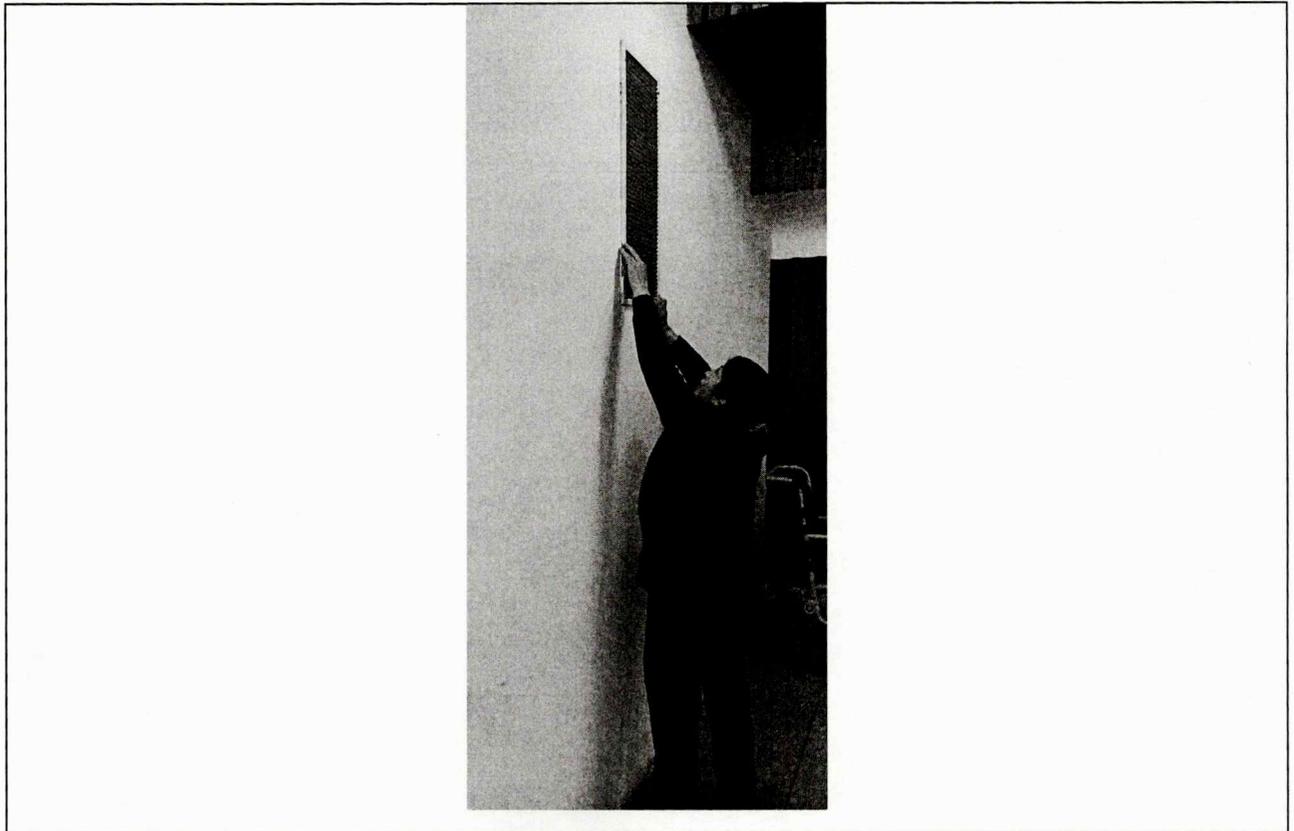
Fecha Cobertura:
2024-12-10

Descripción Cobertura:
MANTENCION CONDUCTO DE AIRE SEGUNDO
PISO

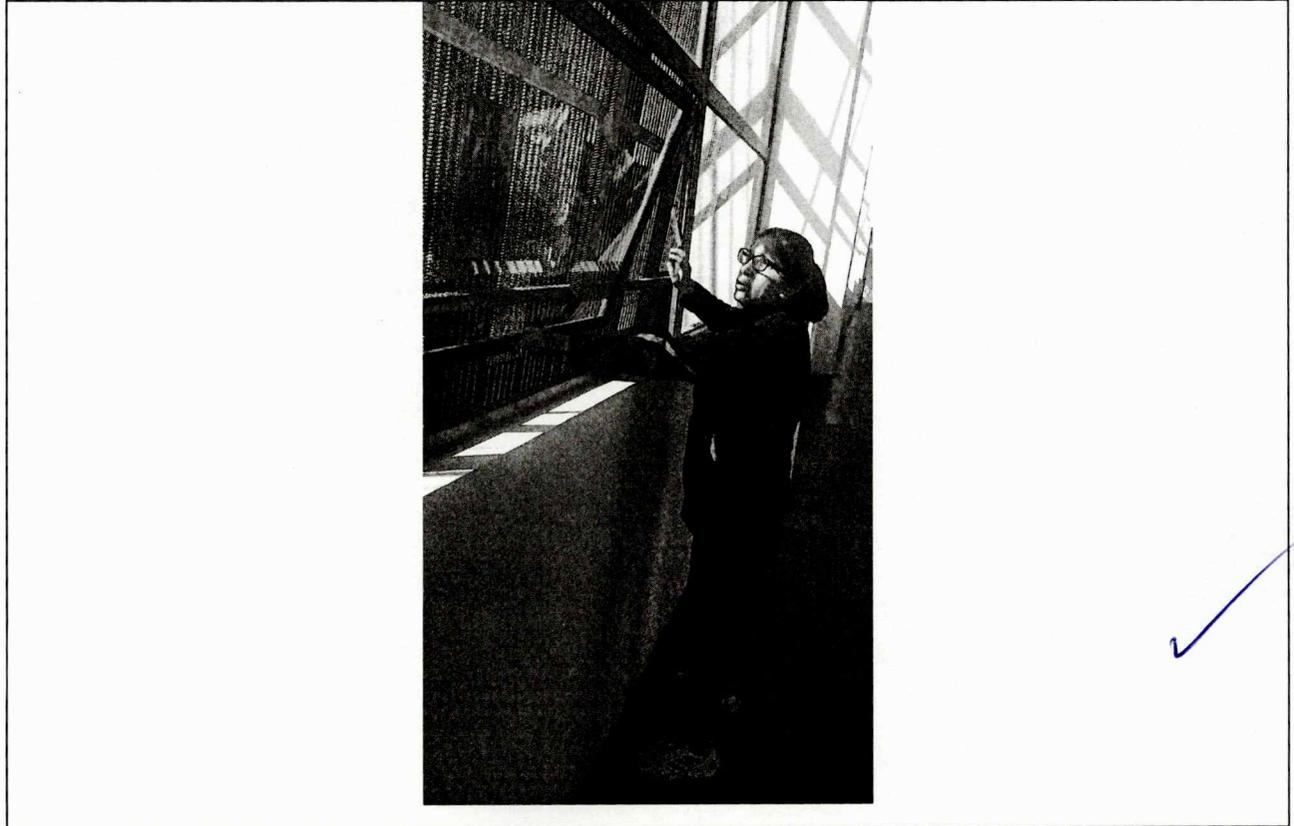
Fecha Cobertura: 2024-12-11	Descripción Cobertura: MANTENCION VENTANAS SEGUNDO PISO	Tipo Cobertura: FOTOGRAFÍA
---------------------------------------	---	--------------------------------------

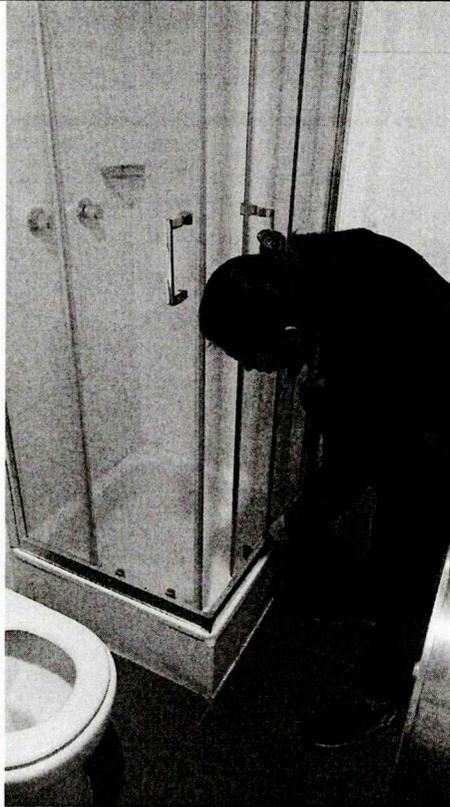
Fecha Cobertura: 2024-12-12	Descripción Cobertura: MANTENCION DUCHA	Tipo Cobertura: FOTOGRAFÍA
---------------------------------------	---	--------------------------------------

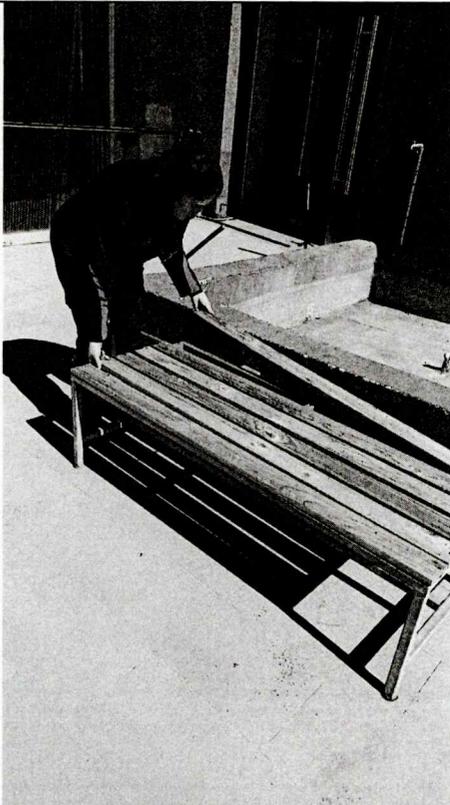
Fecha Cobertura:
2024-12-13

Descripción Cobertura:
MANTENCION BANCA TERCER PISO
