**INFORME SERVICIOS DE HONORARIOS.**

| ENERO | 2025 |

| Mantenición Centro Cultural de Buin.<br>Realizar mantención en actividades y talleres culturales del Centro Cultural de Buin. |

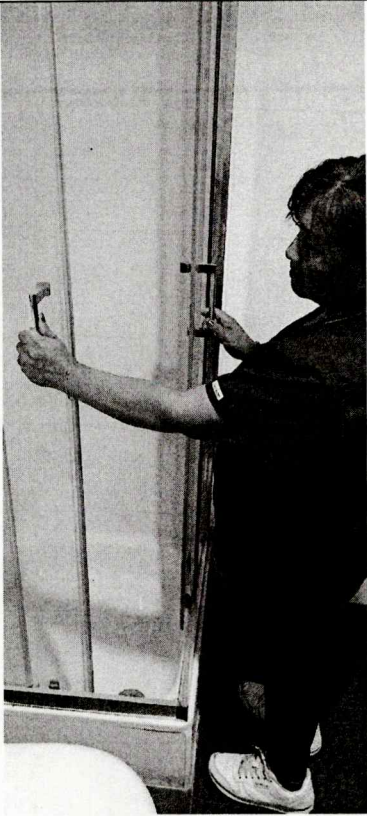
| Fecha Cobertura:<br>2025-01-02 | Descripción Cobertura:<br>MANTENCION DUCHA BAÑO DEL PERSONAL | Tipo Cobertura:<br>FOTOGRAFÍA |

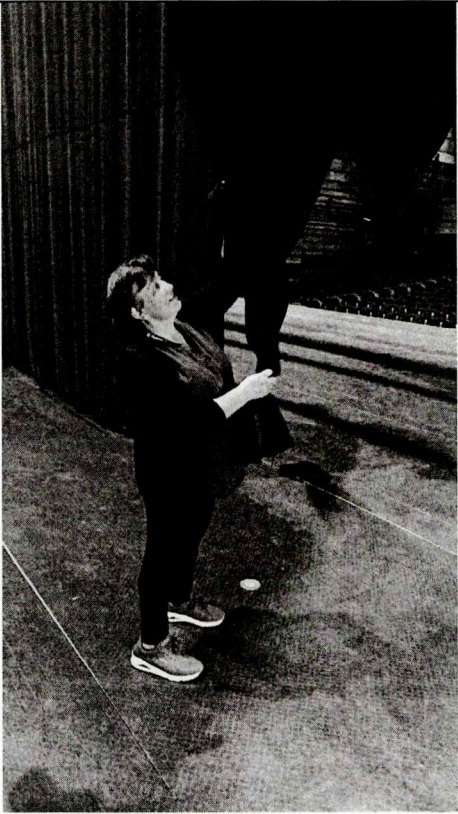
| Fecha Cobertura:<br>2025-01-03 | Descripción Cobertura:<br>MANTENCION CORTINAS TEATRO | Tipo Cobertura:<br>FOTOGRAFÍA |

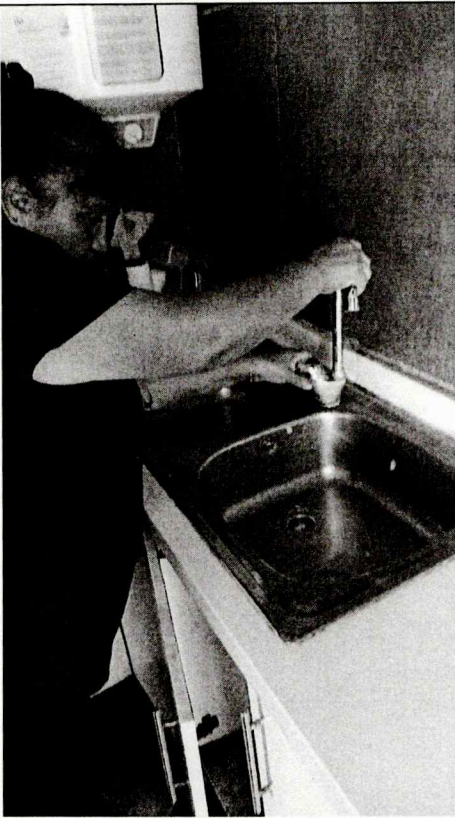
| Fecha Cobertura:<br>2025-01-06 | Descripción Cobertura:<br>MANTENCION LLAVE DE LAVA PLATOS<br>CAFETERIA CCB | Tipo Cobertura:<br>FOTOGRAFÍA |

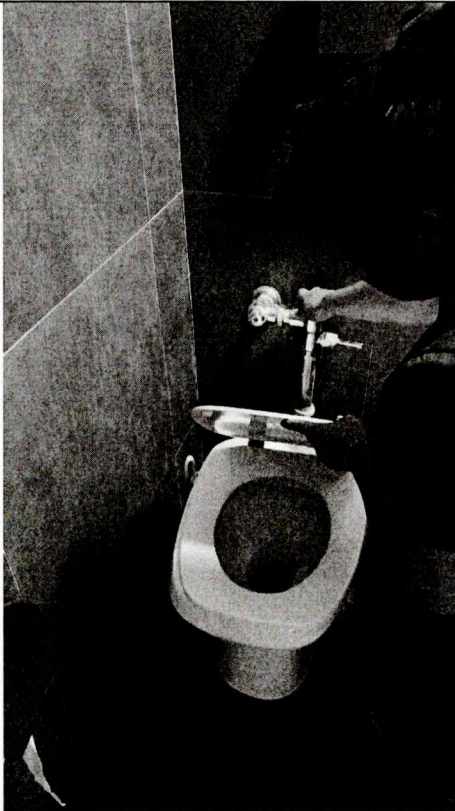
| Fecha Cobertura:<br>2025-01-07 | Descripción Cobertura:<br>MANTENCION ESCUSADO BAÑO CAFETERIA | Tipo Cobertura:<br>FOTOGRAFÍA |

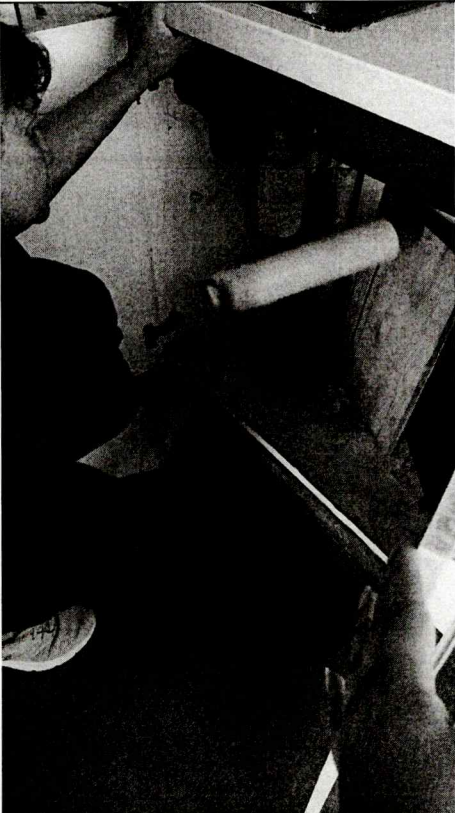
| Fecha Cobertura:<br>2025-01-08 | Descripción Cobertura:<br>MANTENCION DESAGUE CAFETERIA | Tipo Cobertura:<br>FOTOGRAFÍA |

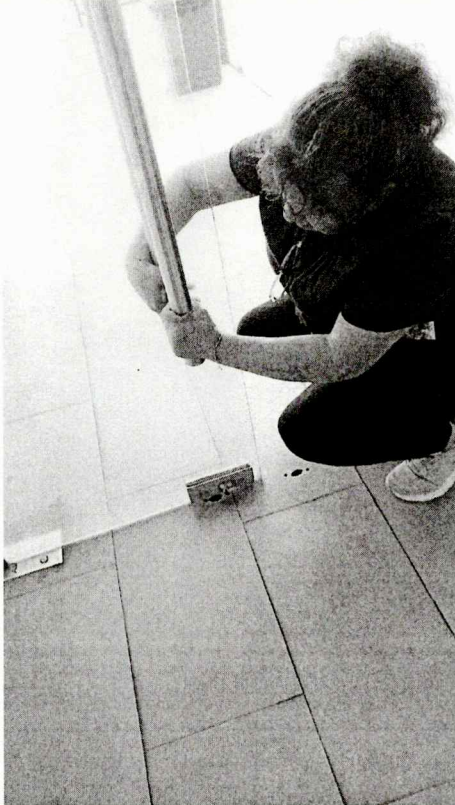
| Fecha Cobertura:<br>2025-01-09 | Descripción Cobertura:<br>MANTENCION MANILLA DE MAMPARAS<br>SECTOR CAFETERIA | Tipo Cobertura:<br>FOTOGRAFÍA |

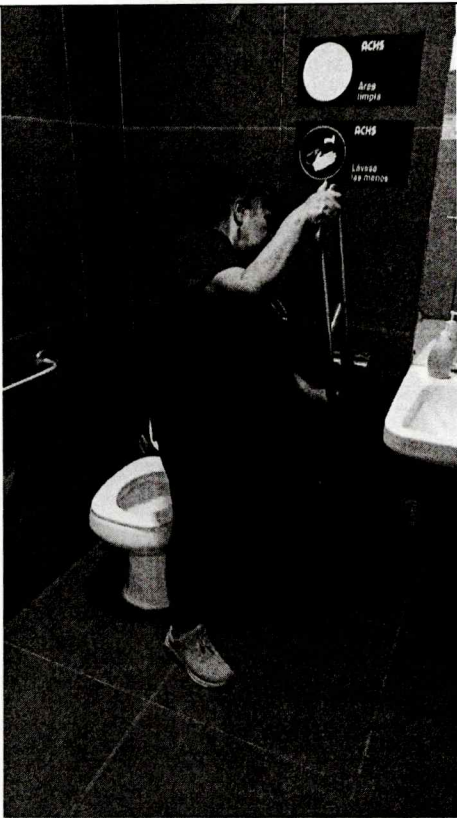
| Fecha Cobertura:<br>2025-01-10 | Descripción Cobertura:<br>MANTENCION BAÑO DE DISCAPACITADOS<br>PRIMER PISO | Tipo Cobertura:<br>FOTOGRAFÍA |

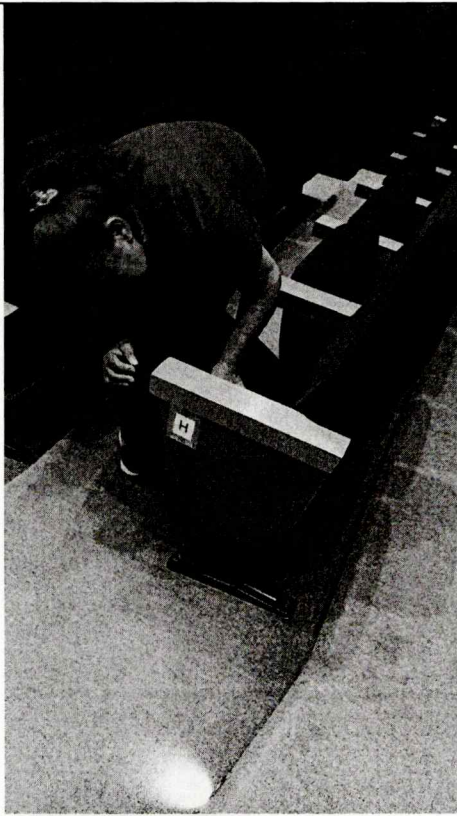
| Fecha Cobertura:<br>2025-01-13 | Descripción Cobertura:<br>MANTENCION BUTACAS PRIMER PISO | Tipo Cobertura:<br>FOTOGRAFÍA |

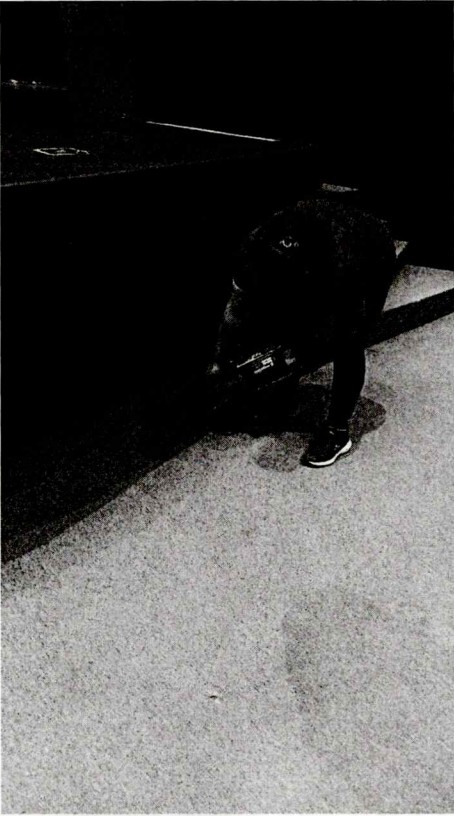
| Fecha Cobertura:<br>2025-01-14 | Descripción Cobertura:<br>MANTENCION EXTINTOR SECTOR TEATRO CCB | Tipo Cobertura:<br>FOTOGRAFÍA |

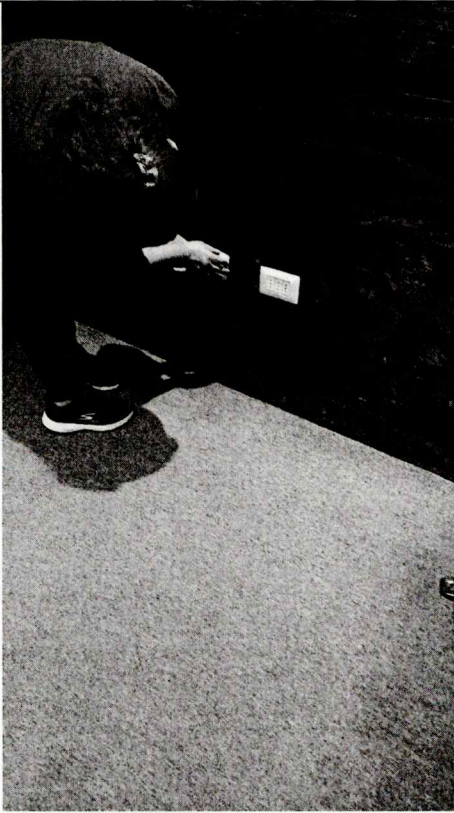
| Fecha Cobertura:<br>2025-01-15 | Descripción Cobertura:<br>MANTENCION ENCGUFES ELECTRICOS SECTOR<br>TEATRO CCB | Tipo Cobertura:<br>FOTOGRAFÍA |

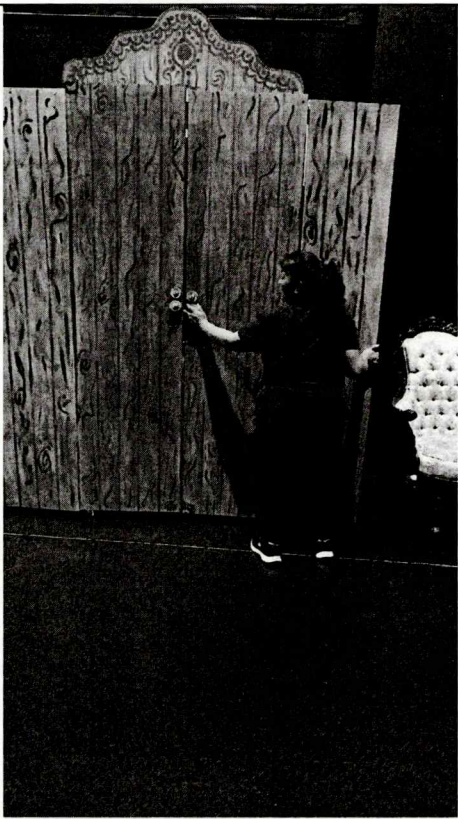
| Fecha Cobertura:<br>2025-01-16 | Descripción Cobertura:<br>MANTENCION Y ORDEN TEATRO CCB | Tipo Cobertura:<br>FOTOGRAFÍA |

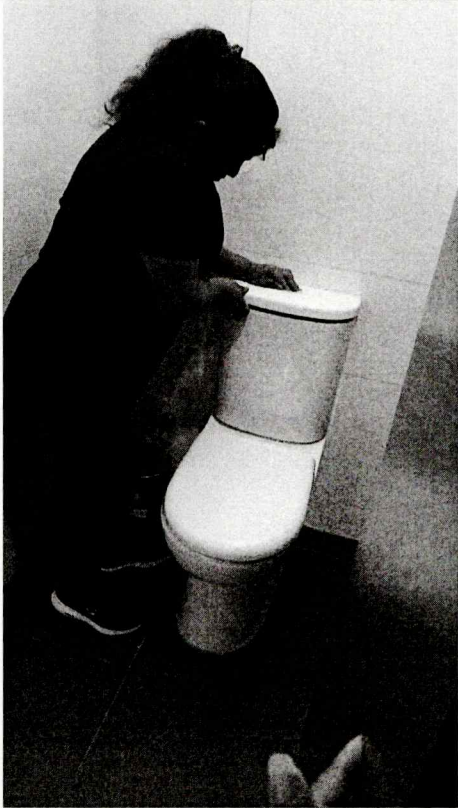
| Fecha Cobertura:<br>2025-01-17 | Descripción Cobertura:<br>MANTENCION INODORO CAMARIN TEATRO<br>CCB | Tipo Cobertura:<br>FOTOGRAFÍA |
