INFORME SERVICIOS DE HONORARIOS.

MAYO	2025
Mes	Año

Mantenión Centro Cultural de Buin. Realizar mantención en actividades y talleres culturales del Centro Cultural de Buin.

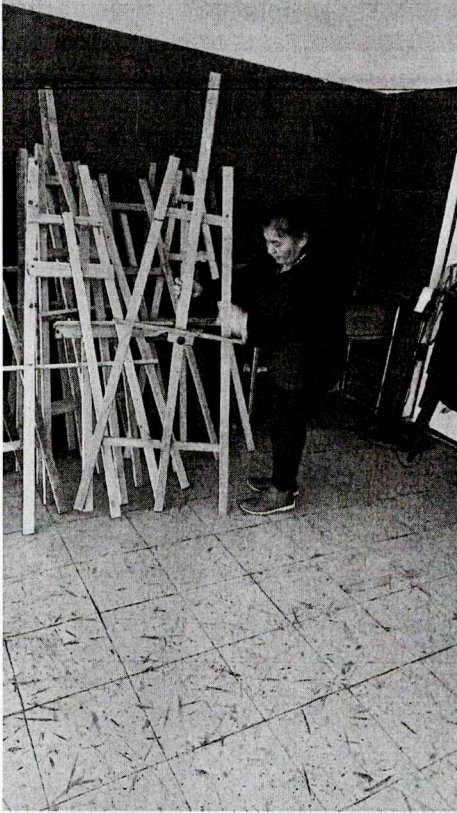
Fecha Cobertura: 2025-05-02	Descripción Cobertura: MANTENCION ATRILES SALA ARTES VISUALES CCB	Tipo Cobertura: FOTOGRAFÍA
--------------------------------	---	-------------------------------

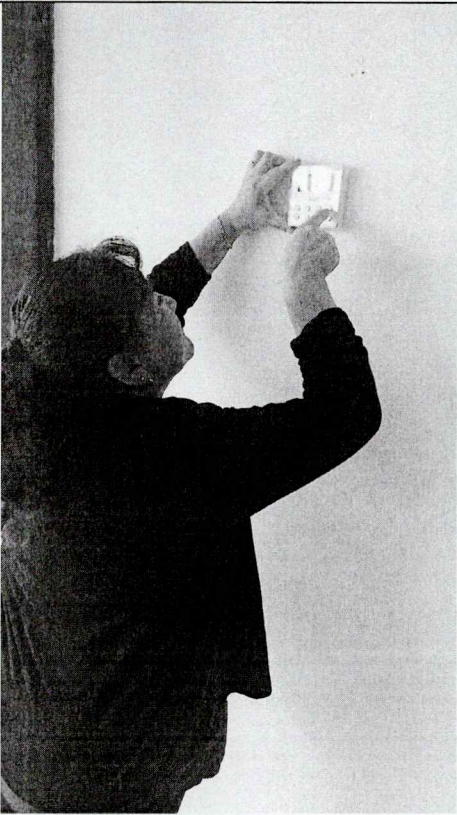
</div>		
Fecha Cobertura: 2025-05-05	Descripción Cobertura: MANTENCION AIRE SALA MUSICA SEGUNDO PISO CCB	Tipo Cobertura: FOTOGRAFÍA
<div>

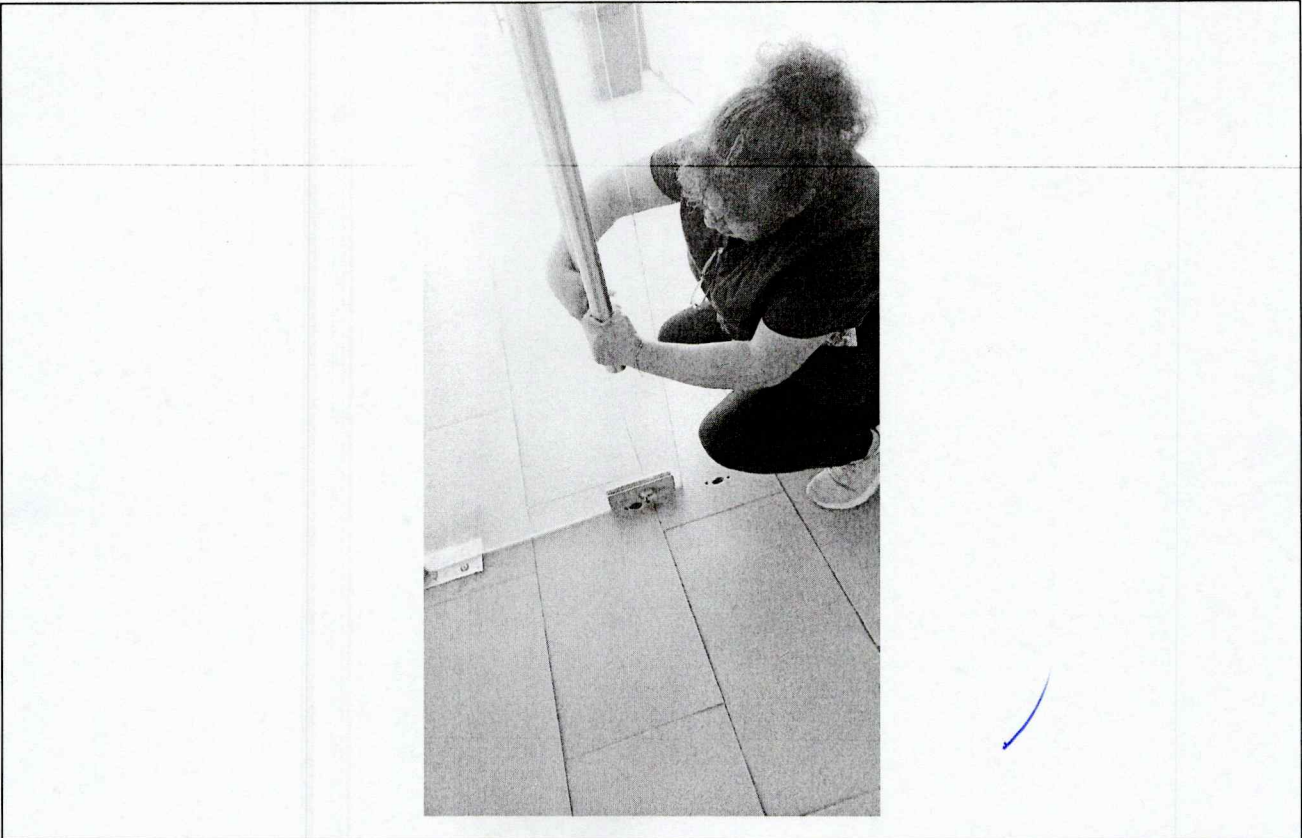
</div>		
Fecha Cobertura: 2025-05-06	Descripción Cobertura: MANTENCION MAMPARA SECTOR HALL CENTRO CULTURAL	Tipo Cobertura: FOTOGRAFÍA

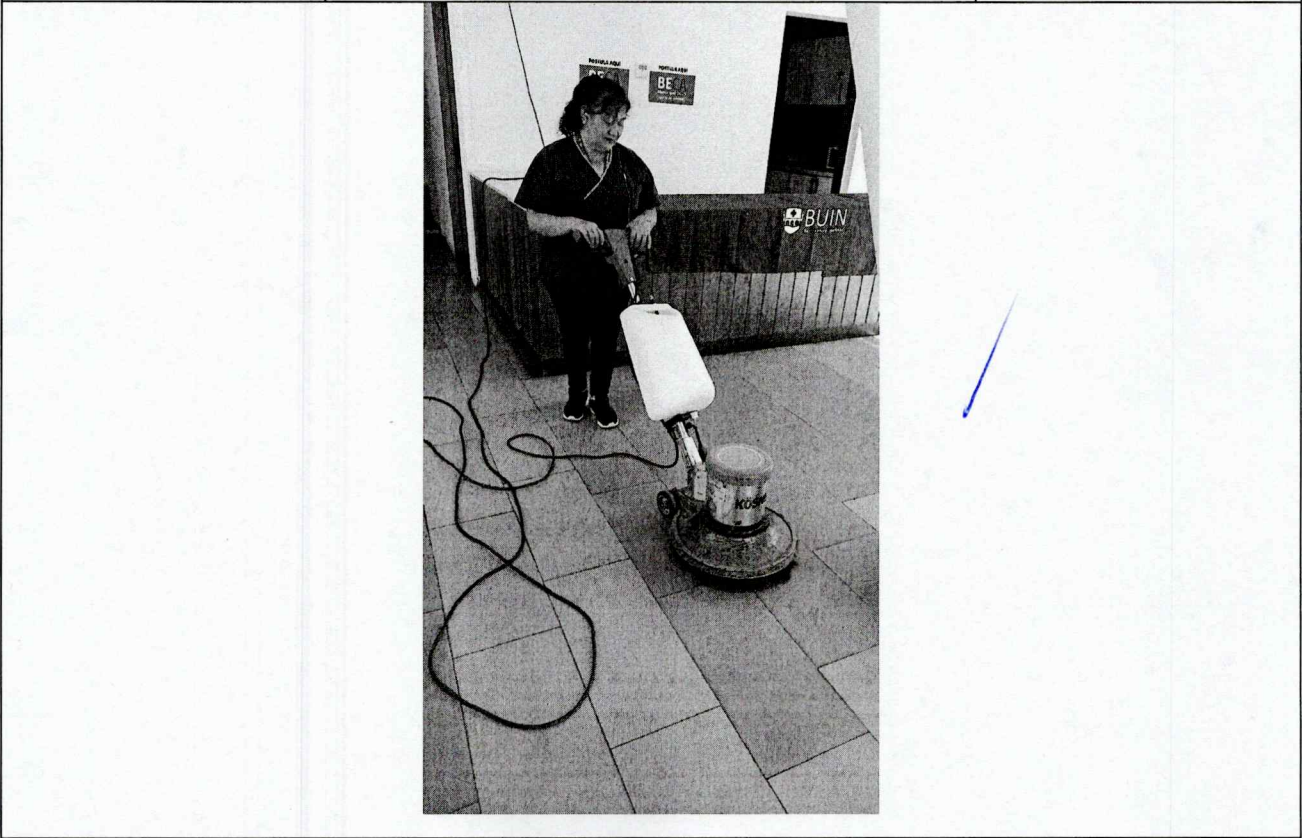
Fecha Cobertura: 2025-05-07	Descripción Cobertura: MANTENCION PISO CAFETERIA (PULIDO) CCB	Tipo Cobertura: FOTOGRAFÍA
--------------------------------	--	-------------------------------

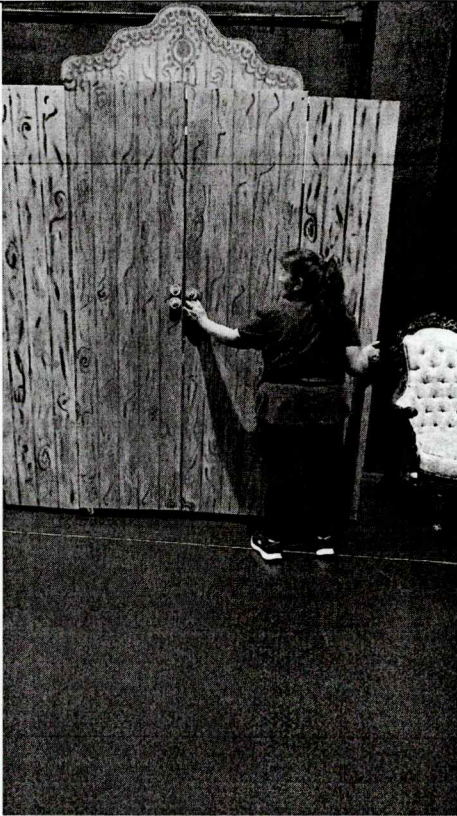
Fecha Cobertura: 2025-05-08	Descripción Cobertura: MANTENCION Y ORDEN ESCENARIO TEATRO CENTRO CULTURAL	Tipo Cobertura: FOTOGRAFÍA
--------------------------------	--	-------------------------------

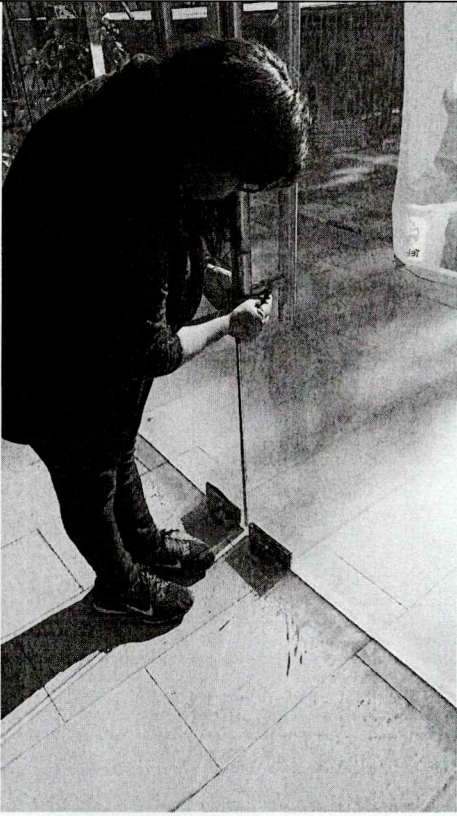
Fecha Cobertura: 2025-05-09	Descripción Cobertura: MANTENCION MAMPARA DE ACCESO PRINCIPAL HALL CCB	Tipo Cobertura: FOTOGRAFÍA

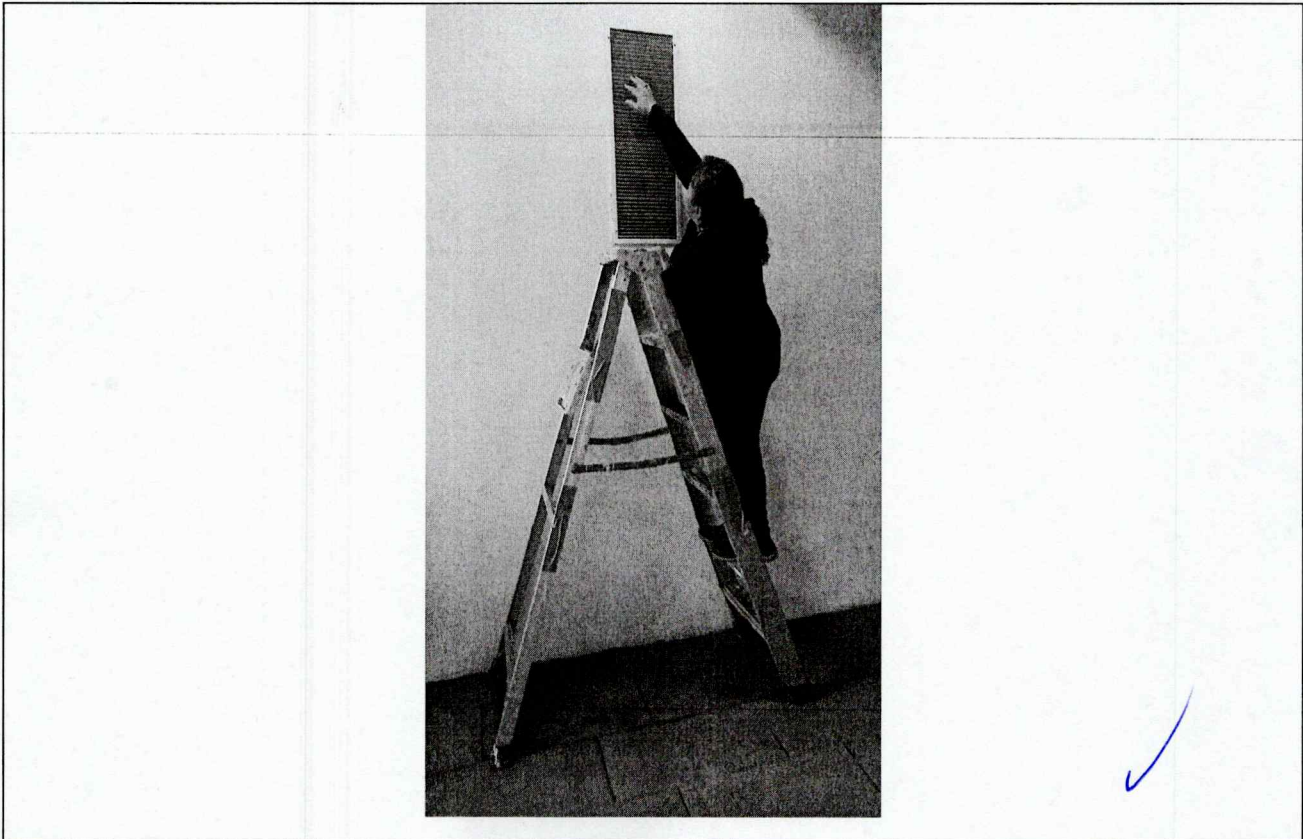
Fecha Cobertura: 2025-05-12	Descripción Cobertura: MANTENCION CONDUCTO DE AIRE SEGUNDO PISO CCB	Tipo Cobertura: FOTOGRAFÍA

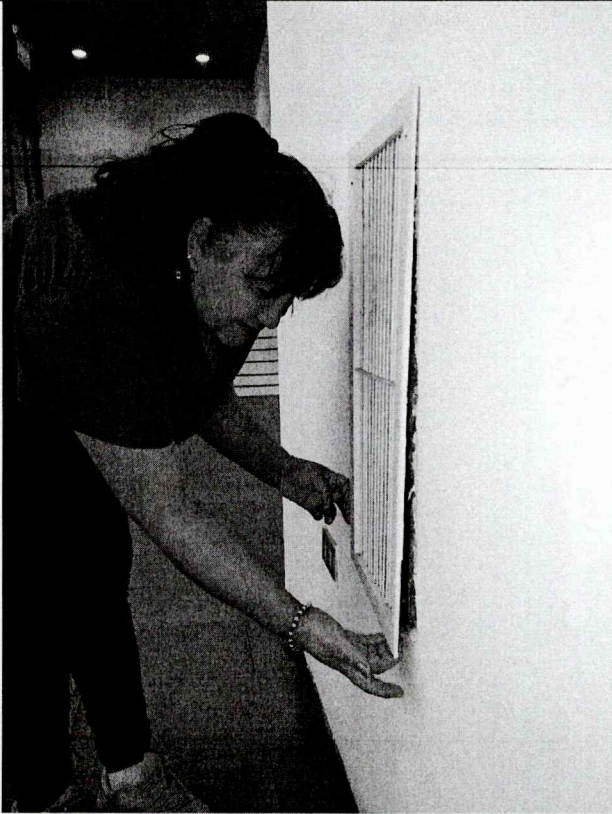
Fecha Cobertura: 2025-05-14	Descripción Cobertura: MANTENCION CONDUCTO DE AIRE SEGUNDO PISO SECTOR PUERTAS CCB	Tipo Cobertura: FOTOGRAFÍA
--------------------------------	--	-------------------------------

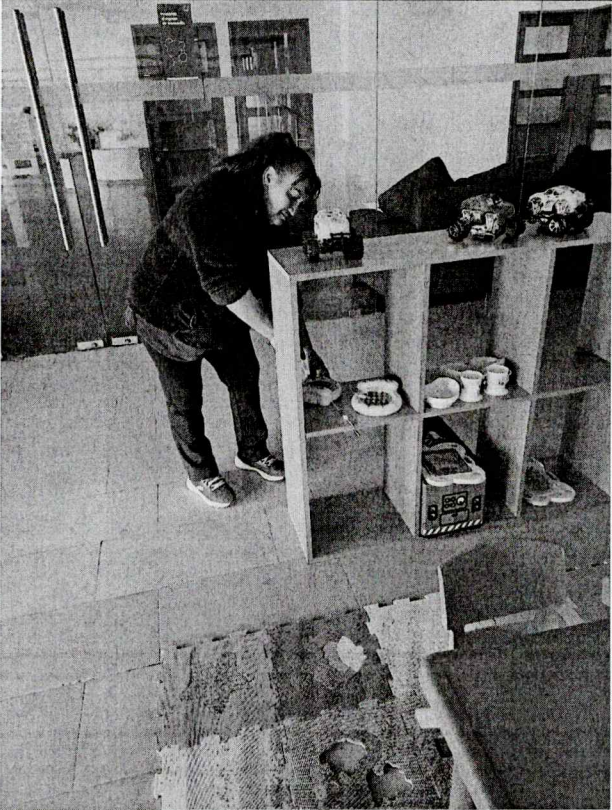
Fecha Cobertura: 2025-05-15	Descripción Cobertura: MANTENCION Y ORDEN SECTOR JUEGOS DE NIÑOS	Tipo Cobertura: FOTOGRAFÍA

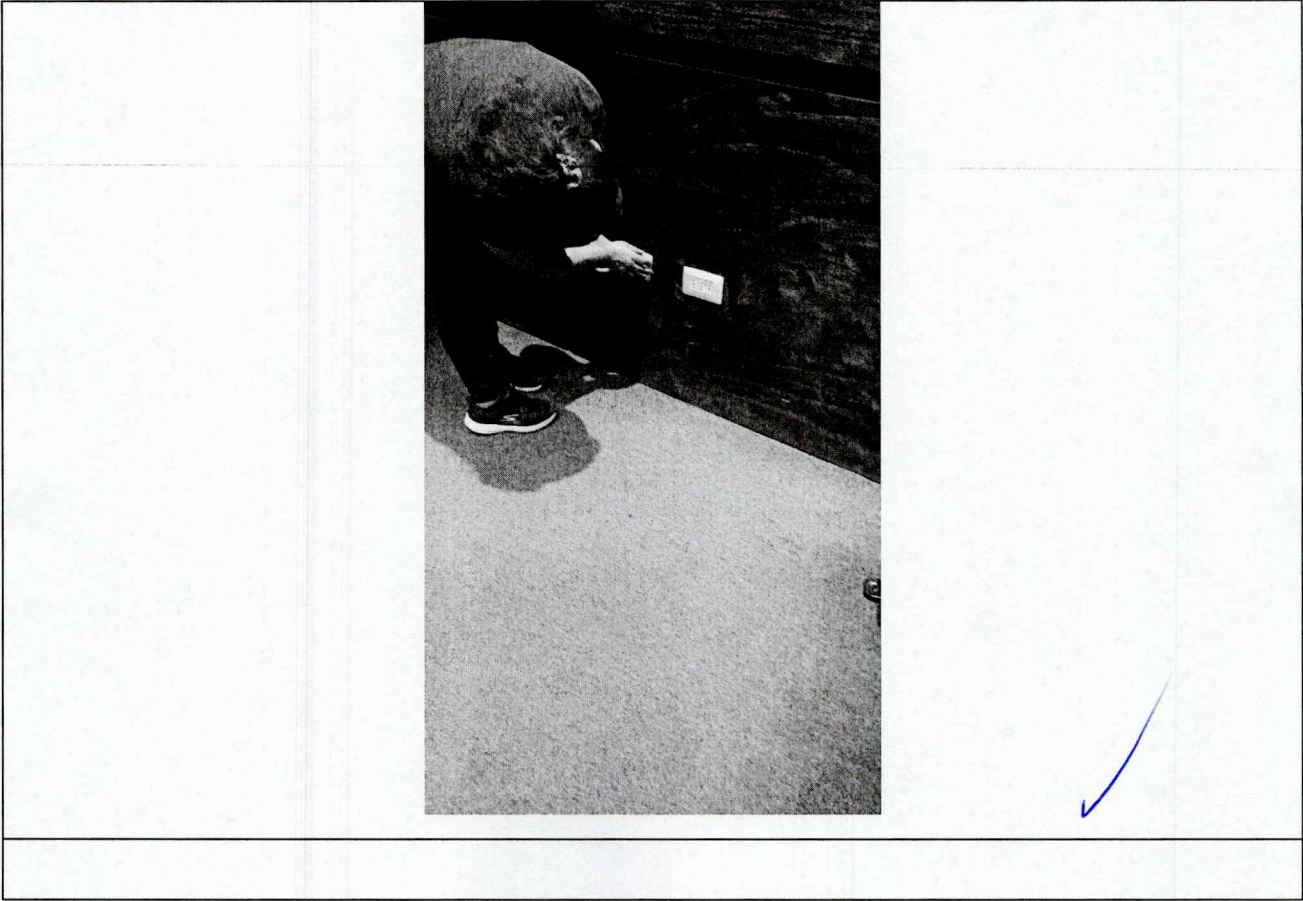
Fecha Cobertura: 2025-05-16	Descripción Cobertura: MANTENCION ENCHUFES DE TEATRO CCB	Tipo Cobertura: FOTOGRAFÍA
