INFORME SERVICIOS DE HONORARIOS.

MAYO	2025
Mes	Año

1.- Nombre.	ALEJANDRO SEGUNDO VILLALBA PIZARRO		
2.- Rut.			
3.- N° Decreto.	Alcaldicio: 949	Imputación: 215.21.04.004.001	Centro de Costos: 25.05.01
4.- Dirección a la que pertenece.	DIRECCION DE DESARROLLO COMUNITARIO - PISCINA TEMPERADA DE MAIPO

- MANTENCIÓN DE BOMBAS Y CALDERAS DE PISCINA TEMPERADA DE MAIPO Y COMPLEJO DEPORTIVO
- MANTENCIÓN Y OPERACIÓN DE BOMBAS Y CALDERAS

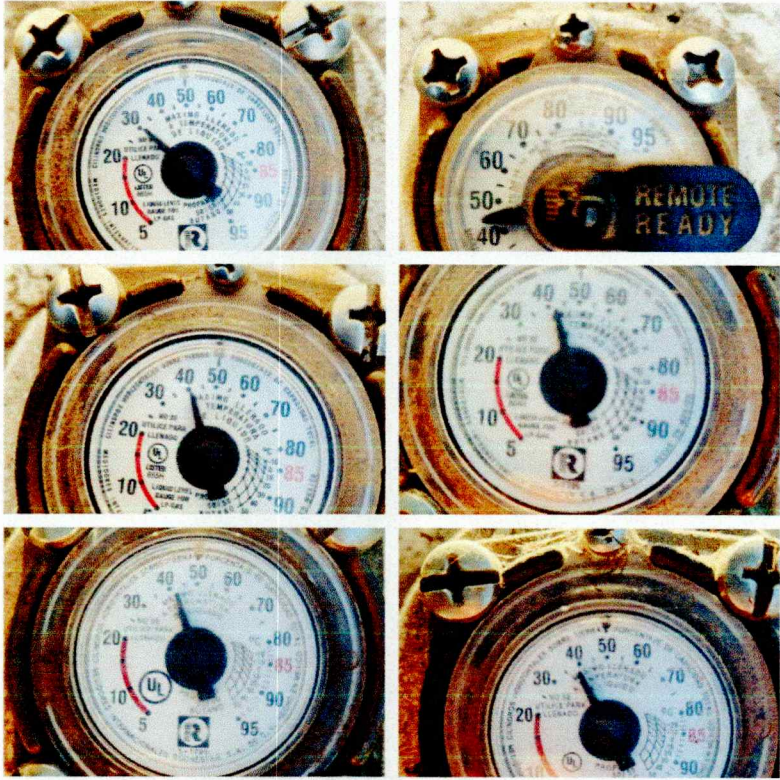
Fecha Cobertura: 2025-05-02	Descripción Cobertura: Toma de porcentajes cilindros de gas	Tipo Cobertura: FOTOGRAFÍA
<div>

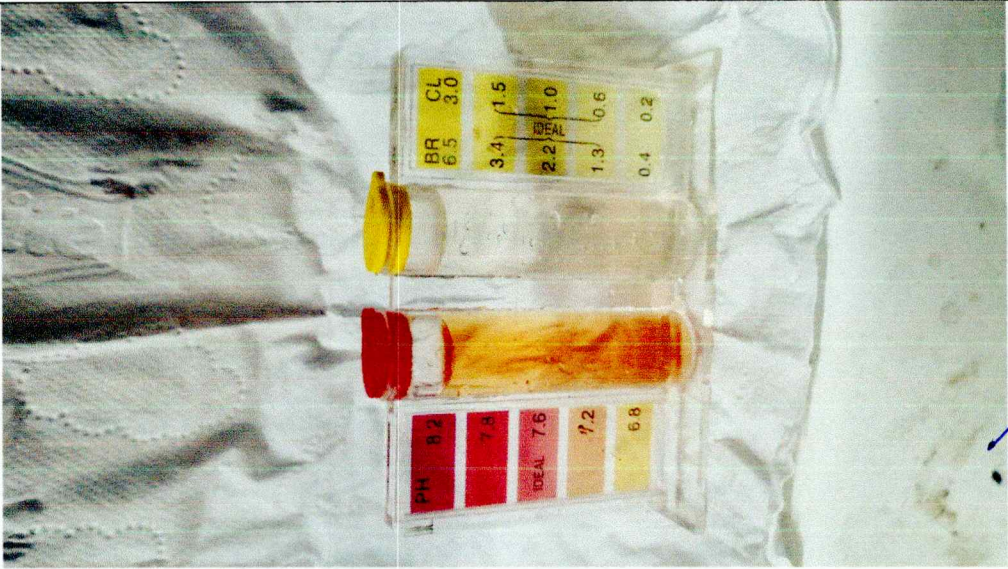
</div>		
Fecha Cobertura: 2025-05-02	Descripción Cobertura: Ppm de cloro en piscina	Tipo Cobertura: FOTOGRAFÍA

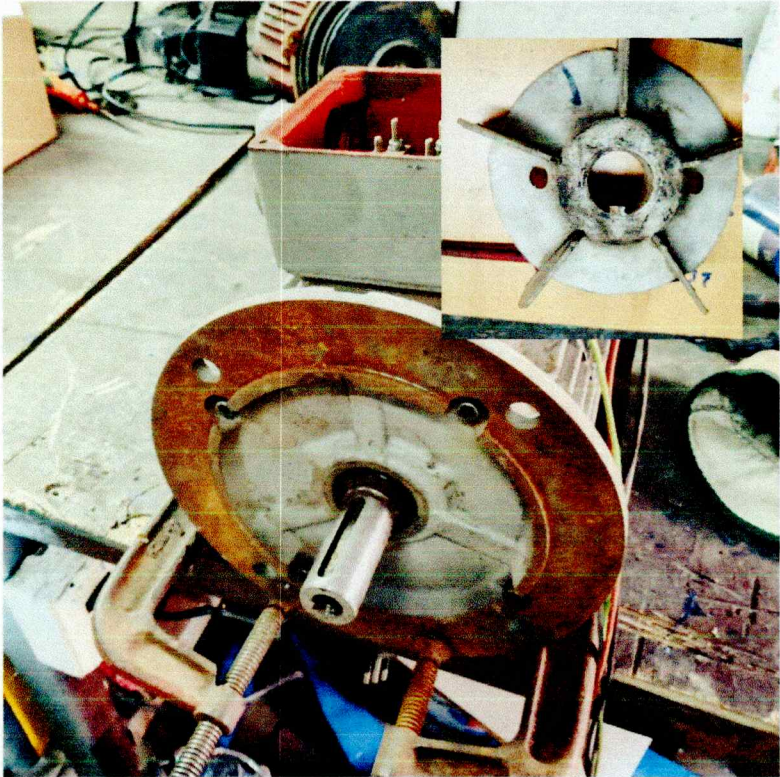
Fecha Cobertura: 2025-05-05	Descripción Cobertura: mantencion motor	Tipo Cobertura: FOTOGRAFÍA

se pone en servicio sistema de calefacción.
se purgan ambas calderas.
se toman los porcentajes de caratulas de cilindros de gas, stock estimado 9240 litros aproximadamente.
se toma temperatura agua piscina, hay un leve descenso cada dia.
se termina armado de motor electrico y se realizan pruebas, con rodamientos usados, motor gira, pero cae por alto amperaje se requiere comprar rodamientos,
se pone en servicio sistema de calefacción.
se purgan ambas calderas.
se toma temperatura agua piscina 2,5 grados.
se controla nivel agua piscina, aparentemente tenemos una filtración por lo que se requiere control de nivel
se aportan 40 pastillas a clorador filtro arena N°1.
se trabaja en motor
sistema de calefacción detenido., por evento no deseado, caida de arbol sobre techumbre, lo que provoca caida de materiales a piscina.
se detiene todo el sistema de bombeo y deshumidificador.
se revisan los daños causados a techumbre y cielo de piscina.

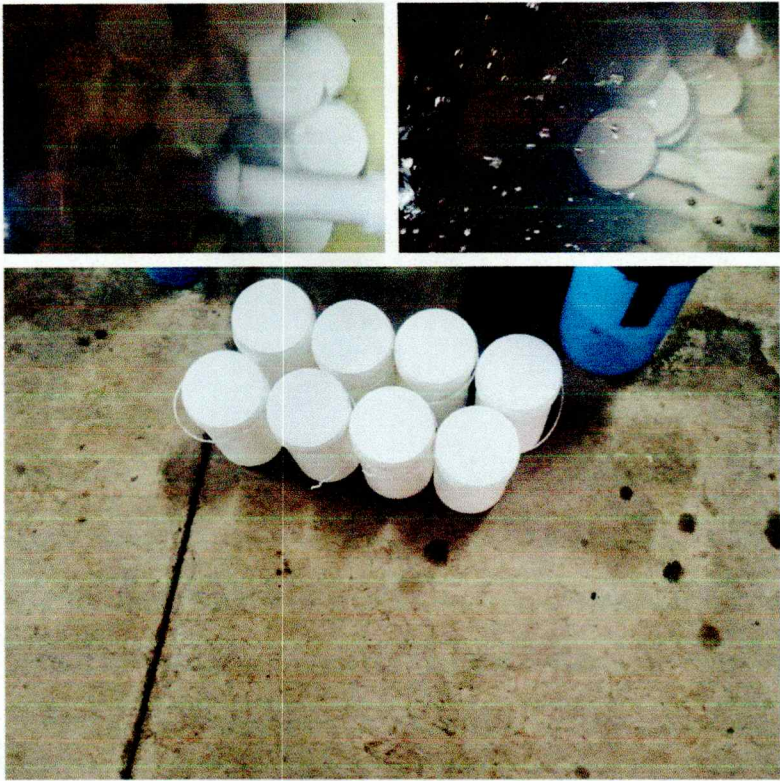
Fecha Cobertura: 2025-05-06	Descripción Cobertura: aporte de pastillas a clorador	Tipo Cobertura: FOTOGRAFÍA

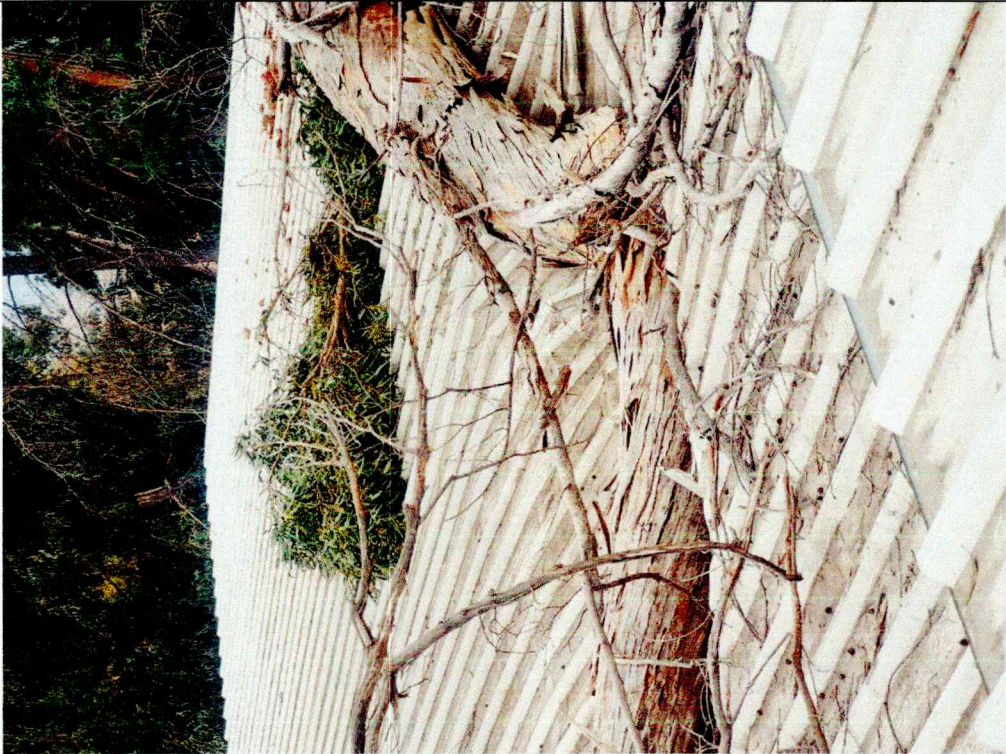
sistema de calefacción detenido por evento no deseado sobre techumbre y provocando daños en cielo, luego de la lluvia ingreso agua muy sucia a piscina.
se retiran y trabaja en modificación de canoas de alumbrado de segundo piso.
sistema de calefaccion detenido por evento no deseado.
piscina o pileta si atención a público.
se continúan trabajos en canoas eléctricas.
se limpia piso de piscina antigua, la cual se ocupará para recibir agua de piscina y luego en su medida, esta agua se enviará a sector de canchas de pasto.
Sistema calefacción detenido.
Se instala bomba para iniciar vaciado agua piscina.
Se inicia el retiro de aislamiento, acumulador n1,por filtración.
Sistema calefacción detenido por eventos no deseados.
Se trabaja en reparación y recuperación de matriz agua potable.
Piscina antigua perdió gran cantidad de agua lo que Indica fallas en piso de piscina, se evitará enviar agua a esta piscina.

</div>		
Fecha Cobertura: 2025-05-07	Descripción Cobertura: evento no deseado	Tipo Cobertura: FOTOGRAFÍA
<div>

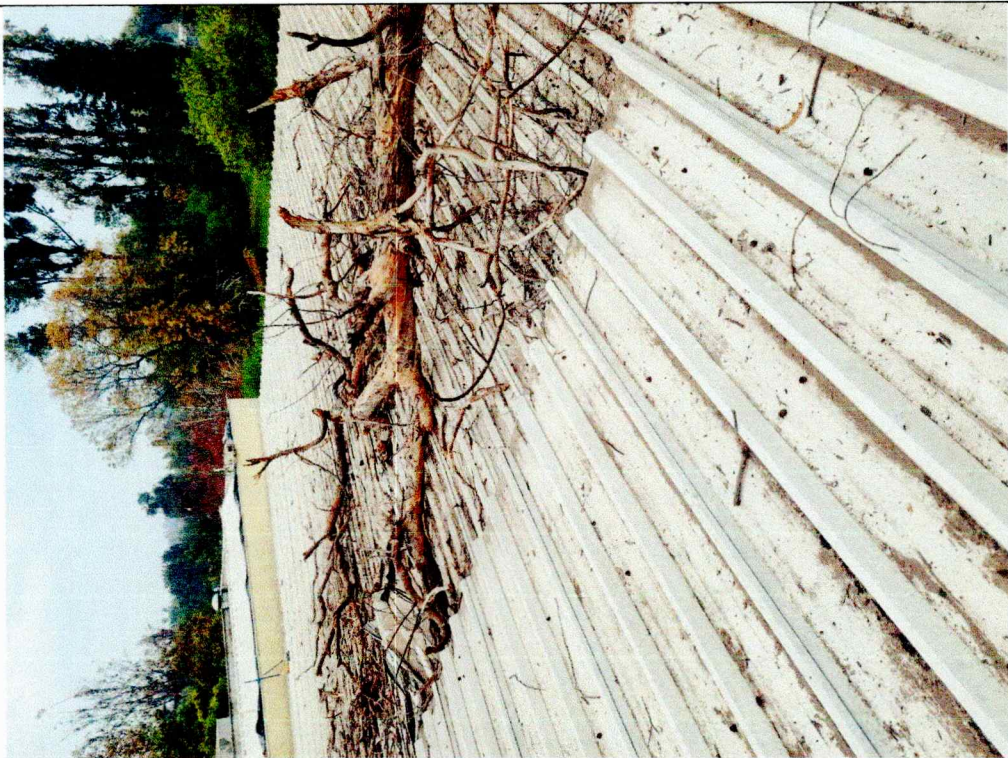
</div>		
Fecha Cobertura: 2025-05-07	Descripción Cobertura: evento no deseado	Tipo Cobertura: FOTOGRAFÍA

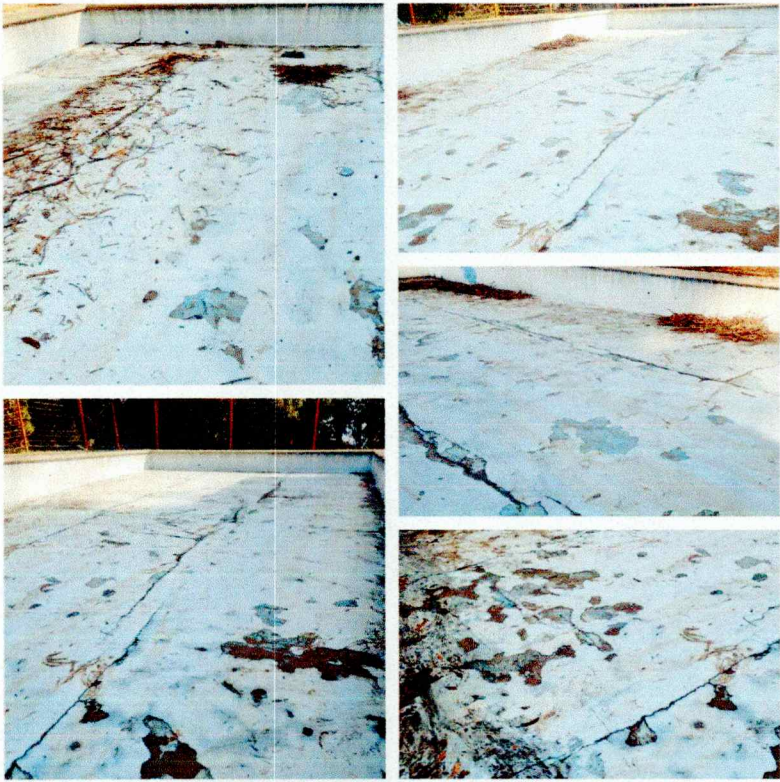
Fecha Cobertura: 2025-05-14	Descripción Cobertura: limpieza piscina antigua.	Tipo Cobertura: FOTOGRAFÍA
--------------------------------	---	-------------------------------

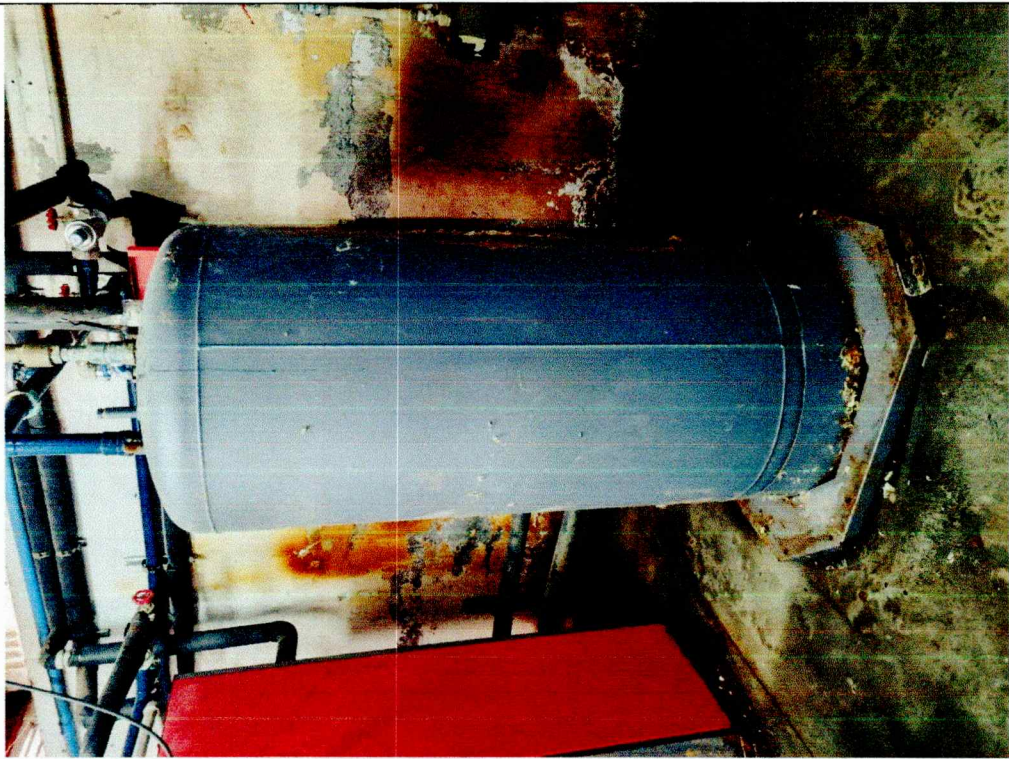
Fecha Cobertura: 2025-05-15	Descripción Cobertura: Mantencion acumulador	Tipo Cobertura: FOTOGRAFÍA
--------------------------------	---	-------------------------------

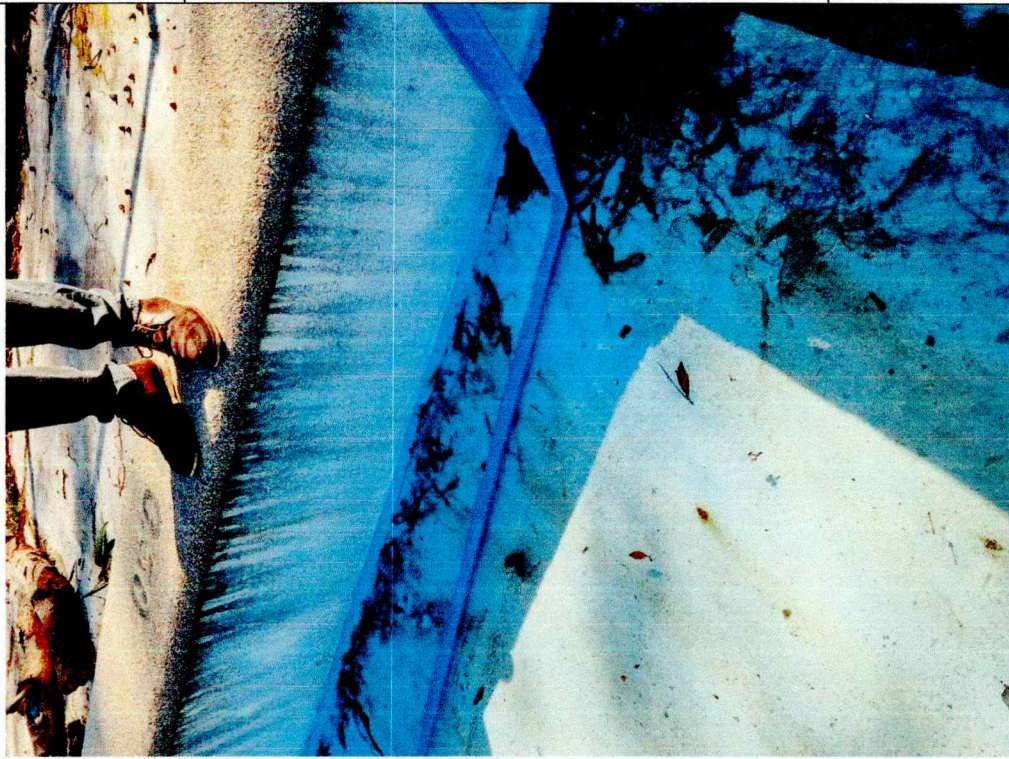
Fecha Cobertura: 2025-05-15	Descripción Cobertura: Trasbasije agua piscina	Tipo Cobertura: FOTOGRAFÍA
--------------------------------	---	-------------------------------

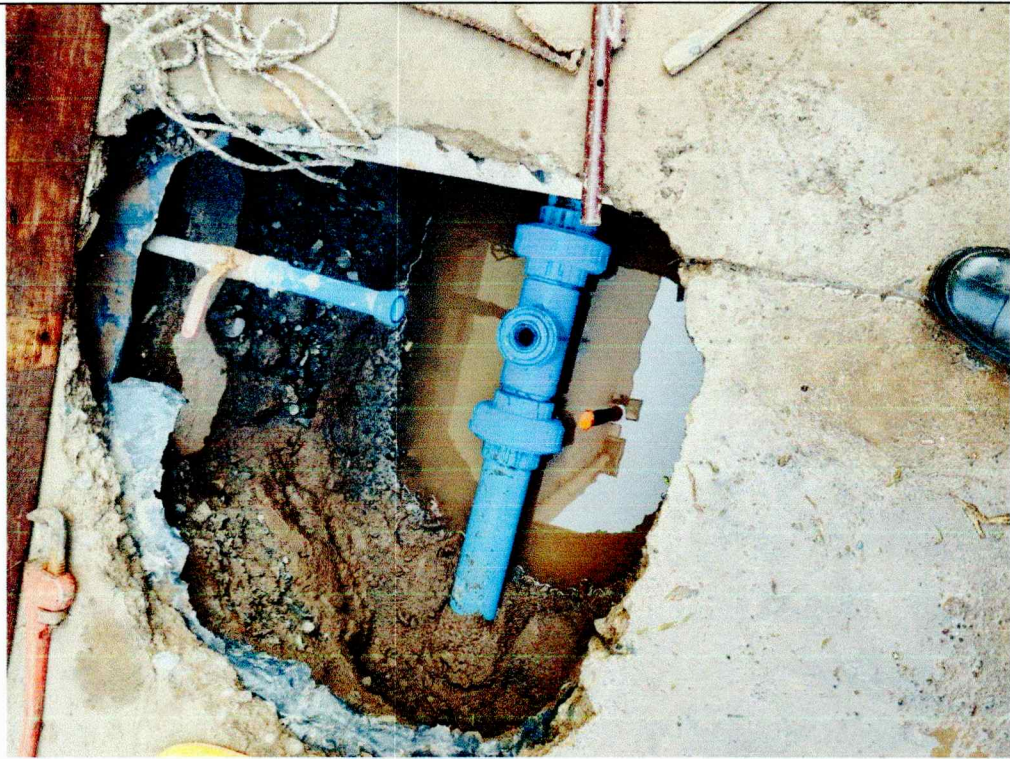
Fecha Cobertura: 2025-05-16	Descripción Cobertura: Reparación	Tipo Cobertura: FOTOGRAFÍA
--------------------------------	--------------------------------------	-------------------------------
