## INFORME SERVICIOS DE HONORARIOS.

JUNIO	2025
Mes	Año

1.- Nombre.	ALEJANDRO SEGUNDO VILLALBA PIZARRO		
2.- Rut.			
3.- Nº Decreto.	Alcaldicio: 949	Imputación: 215.21.04.004.001	Centro de Costos: 25.05.01
4.- Dirección a la que pertenece.	DIRECCIÓN DE DESARROLLO COMUNITARIO - PISCINA TEMPERADA DE MAIPO

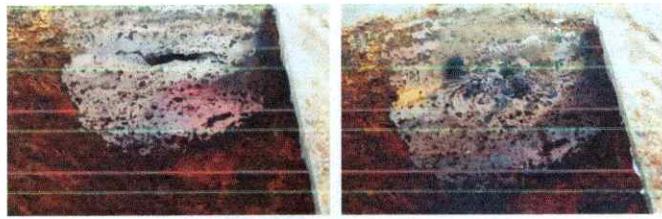
Fecha Cobertura: 2025-06-02	Descripción Cobertura: Pruebas de acumulador	Tipo Cobertura: FOTOGRAFÍA

Se suelda base de acumulador ACS y se realizan pruebas a 3 bar y se intenta poner en vertical pero no fue posible por su peso

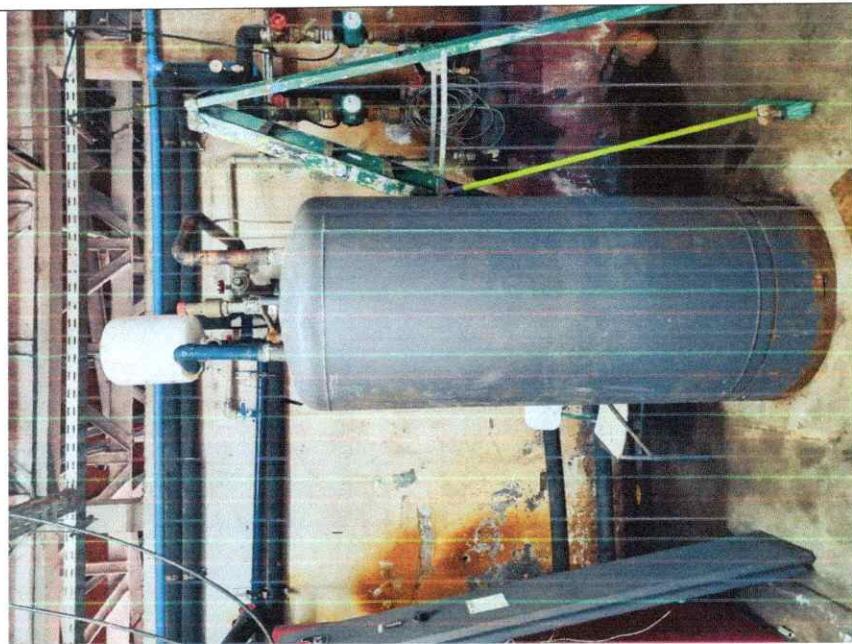
Fecha Cobertura: 2025-06-03	Descripción Cobertura: Posición acumulador ACS	Tipo Cobertura: FOTOGRAFÍA

Se pone en vertical y posición acumulador ACS y se inicia proceso de conexión de líneas de agua fría y caliente.

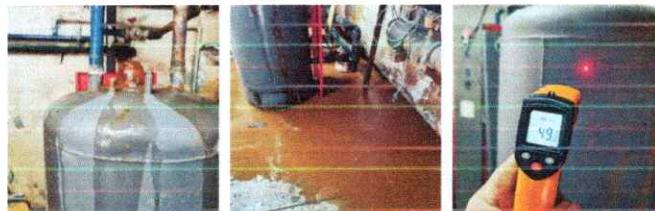
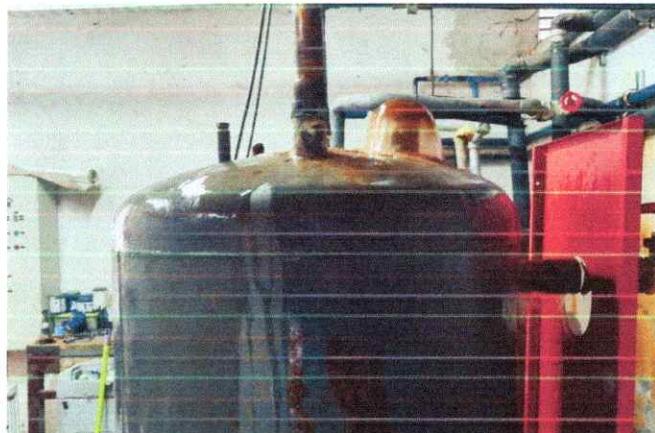
Fecha Cobertura: 2025-06-04	Descripción Cobertura: Limpieza acumulador ACS	Tipo Cobertura: FOTOGRAFÍA
--------------------------------	---	-------------------------------

Se termina las conexiones de agua caliente y fría, se realiza retrolavado del acumulador, para botar y limpiar el óxido interno.

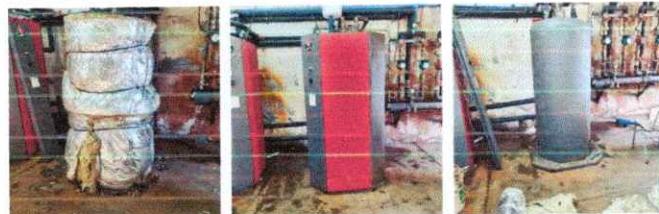
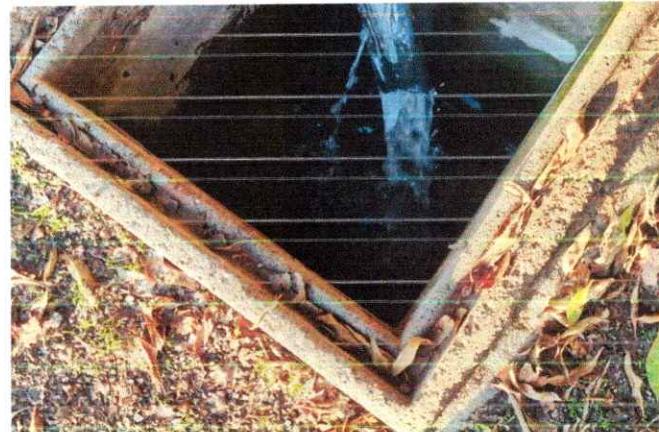
Fecha Cobertura: 2025-06-05	Descripción Cobertura: Reposición acumulador ACS	Tipo Cobertura: FOTOGRAFÍA
--------------------------------	---	-------------------------------

Se realiza revestimiento con material aislante y señalado con tapas, acumulador ACS, A y se deja en servicio.

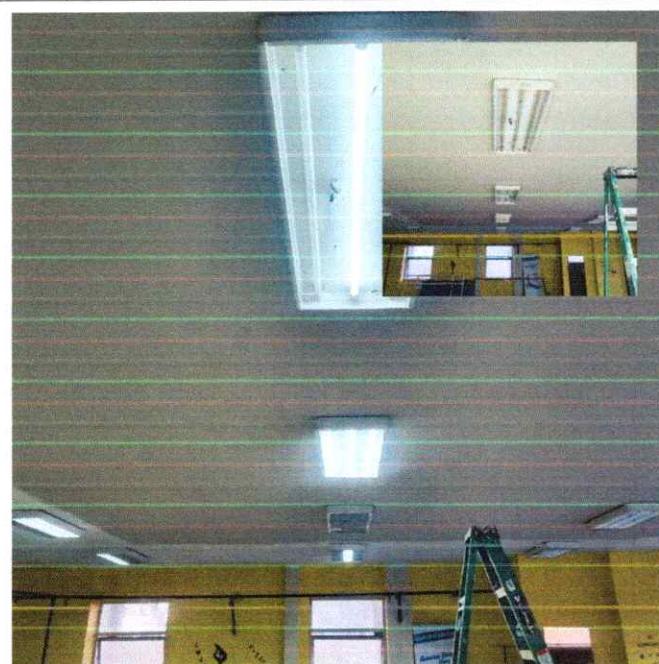
Fecha Cobertura: 2025-06-06	Descripción Cobertura: Reposición alumbrado salón de baile	Tipo Cobertura: FOTOGRAFÍA
--------------------------------	---	-------------------------------

Se arreglan y reponen 2 lámparas en salón de baile.

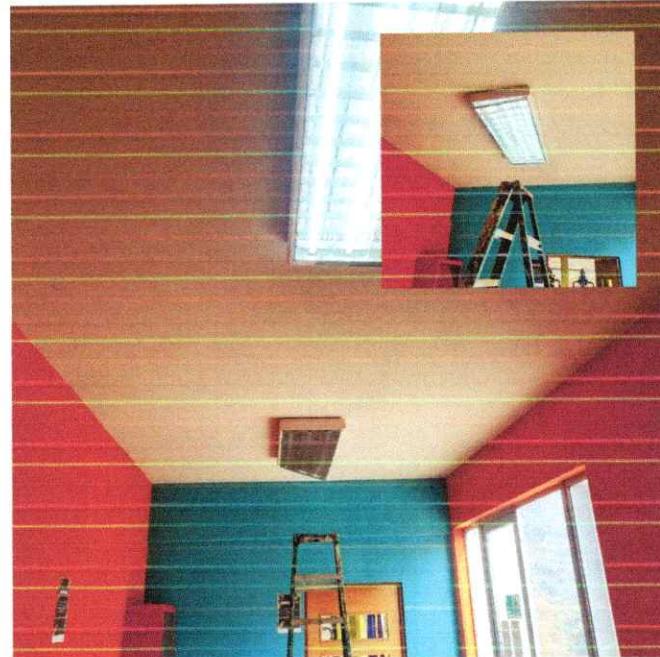
Fecha Cobertura: 2025-06-06	Descripción Cobertura: Reposición alumbrado sala de bicicletas	Tipo Cobertura: FOTOGRAFÍA
--------------------------------	---	-------------------------------

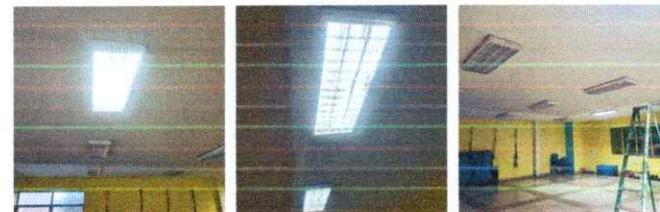
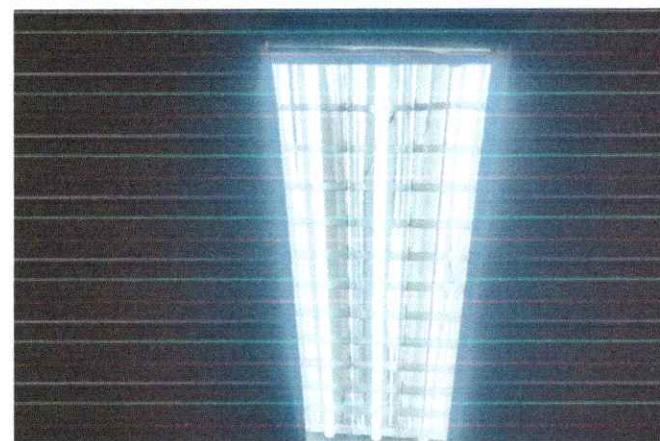
Fecha Cobertura: 2025-06-09	Descripción Cobertura: Reposición pantalla alumbrado	Tipo Cobertura: FOTOGRAFÍA
--------------------------------	---	-------------------------------

Se arregla y repone una pantalla de alumbrado de sala de maquina.

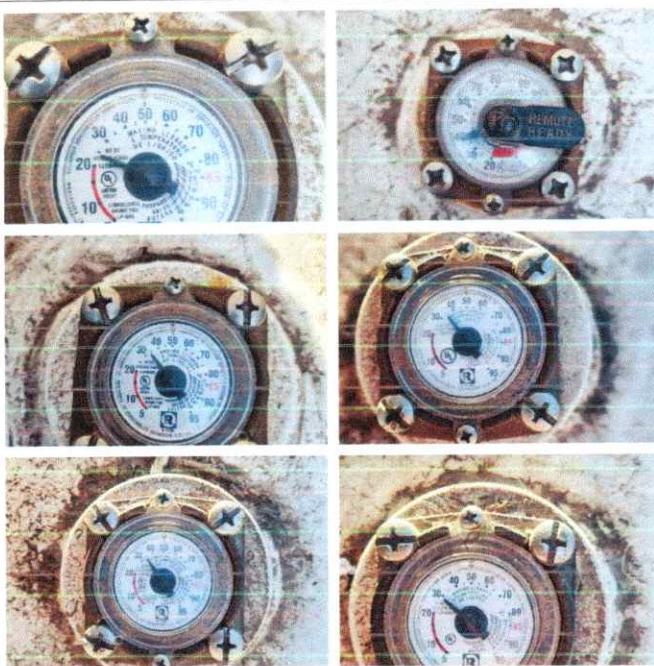
Fecha Cobertura: 2025-06-09	Descripción Cobertura: Toma de porcentajes cilindros de gas	Tipo Cobertura: FOTOGRAFÍA
--------------------------------	--	-------------------------------

Se toma porcentajes de caratulas cilindros de gas.

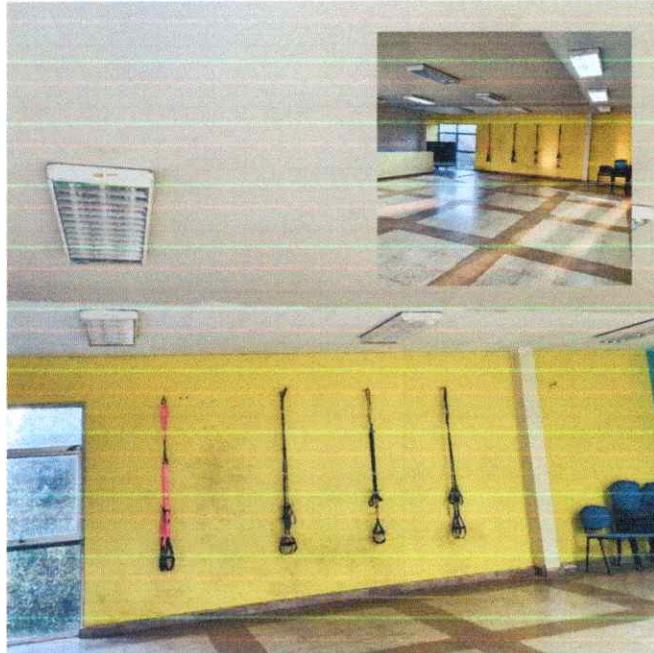
Fecha Cobertura: 2025-06-10	Descripción Cobertura: Reposición pantallas de alumbrado	Tipo Cobertura: FOTOGRAFÍA

Se reponen tus pantallas de alumbrado en salón de baile.

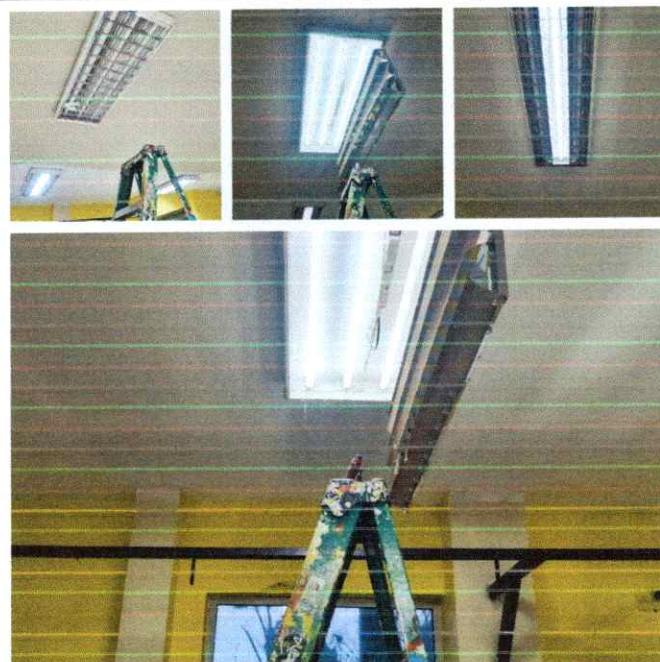
Fecha Cobertura: 2025-06-12	Descripción Cobertura: Arreglo de alumbrado sala de baile	Tipo Cobertura: FOTOGRAFÍA

Se arregla y reponemos tres pantallas de alumbrado salón de gimnasia o baile.

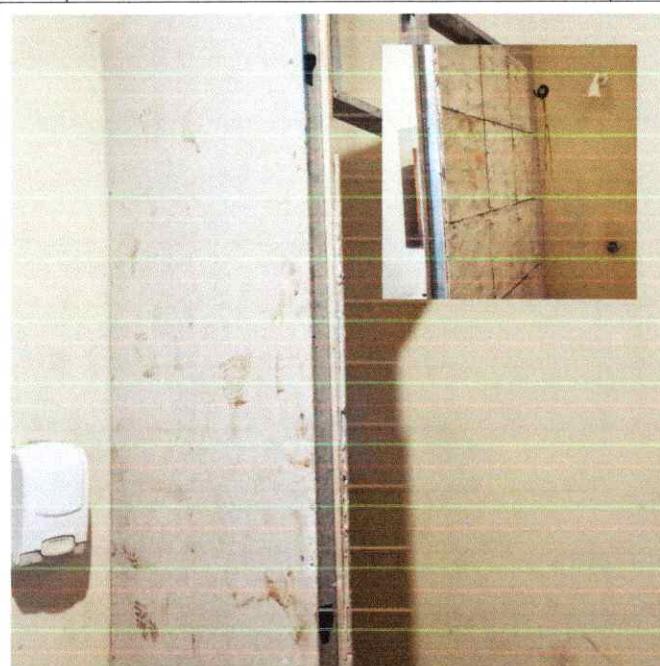
Fecha Cobertura: 2025-06-16	Descripción Cobertura: Baños salvavidas	Tipo Cobertura: FOTOGRAFÍA
--------------------------------	--	-------------------------------

Se trabaja en baño de salvavidas

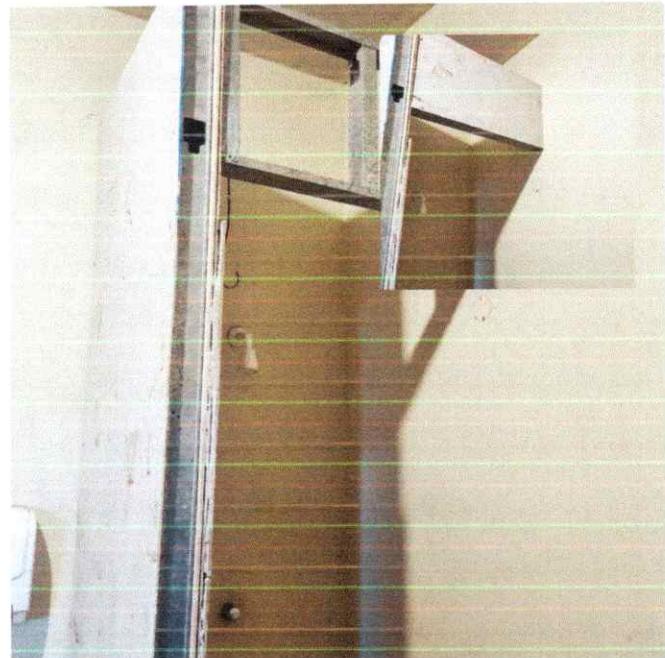
Fecha Cobertura: 2025-06-17	Descripción Cobertura: Trabajo en baño salvavidas	Tipo Cobertura: FOTOGRAFÍA
--------------------------------	--	-------------------------------

Se trabaja en modificación baño de salvavidas.
