INFORME SERVICIOS DE HONORARIOS.

AGOSTO	2025
Mes	Año

Mantenición Centro Cultural de Buin. Realizar mantención en actividades y talleres culturales del Centro Cultural de Buin.

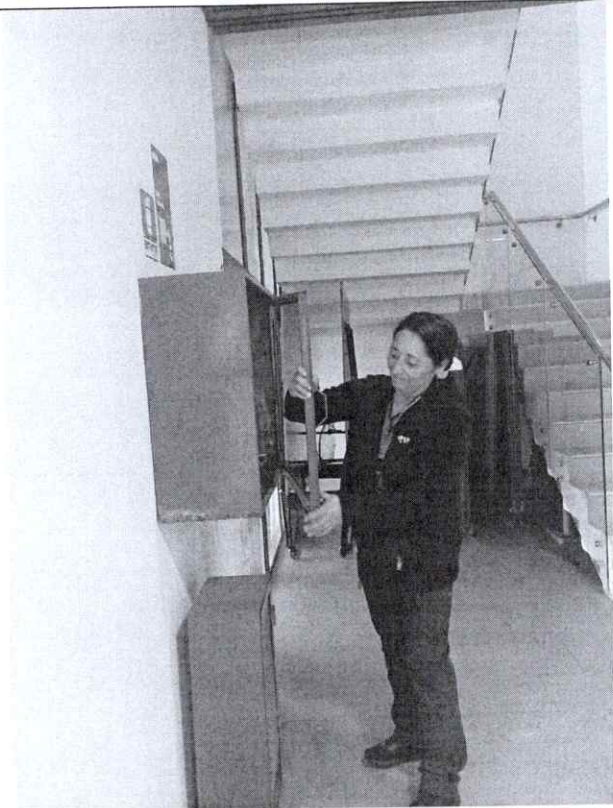
Fecha Cobertura: 2025-08-04	Descripción Cobertura: MANTENCION MANGUERA DE INCENDIO SECTOR HALL CCB	Tipo Cobertura: FOTOGRAFÍA
--------------------------------	--	-------------------------------

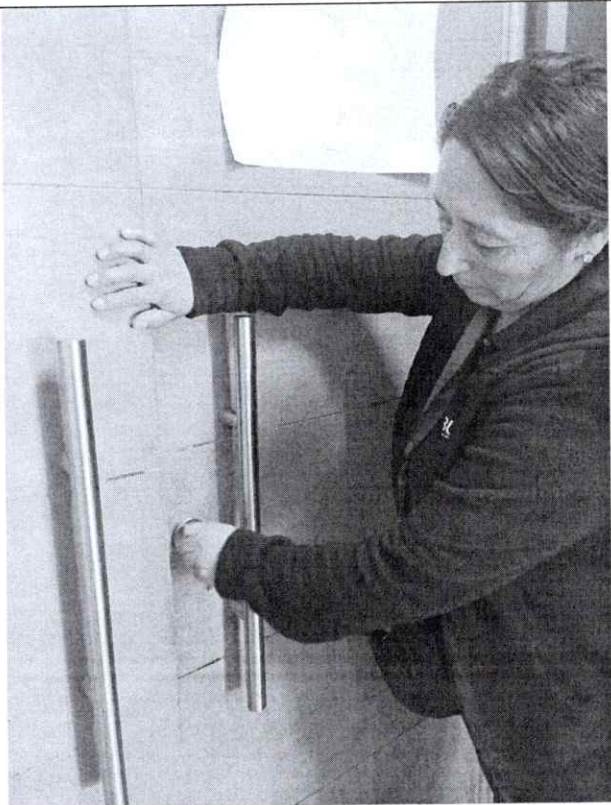
Fecha Cobertura: 2025-08-05	Descripción Cobertura: MANTENCION PUERTA DE TEATRO PRIMER PISO CCB	Tipo Cobertura: FOTOGRAFÍA

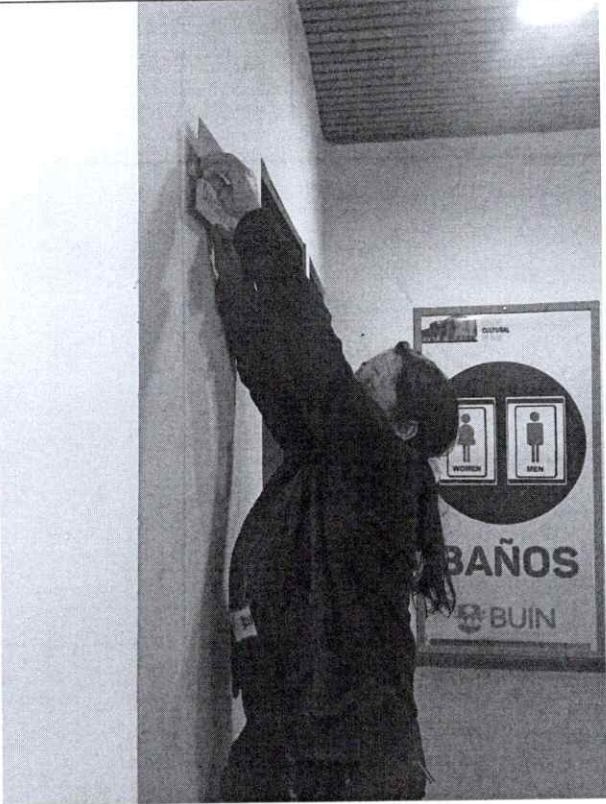
Fecha Cobertura: 2025-08-06	Descripción Cobertura: MANTENCION LETREROS SECTOR BAÑO PRIMER PISO CCB	Tipo Cobertura: FOTOGRAFÍA

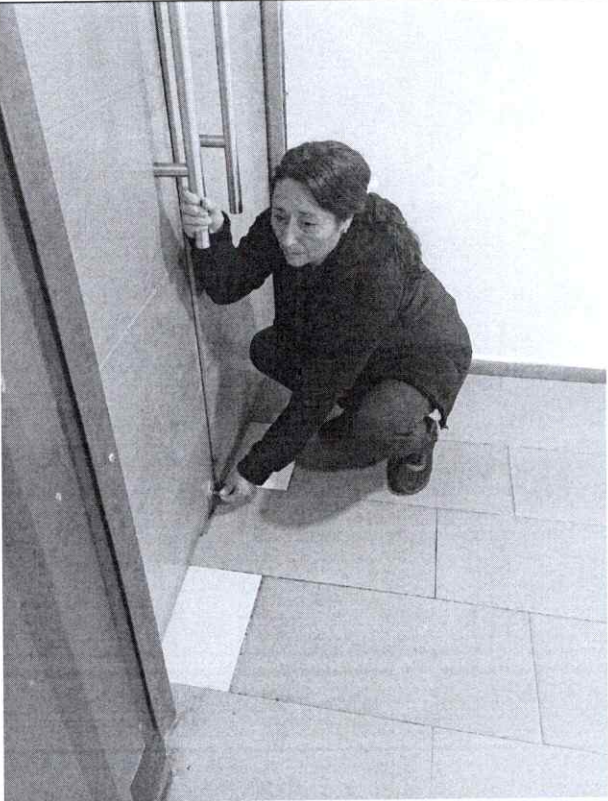
</div>		
Fecha Cobertura: 2025-08-07	Descripción Cobertura: MANTENCION PUERTA DE PASILLO SECTOR HALL CCB	Tipo Cobertura: FOTOGRAFÍA
<div>

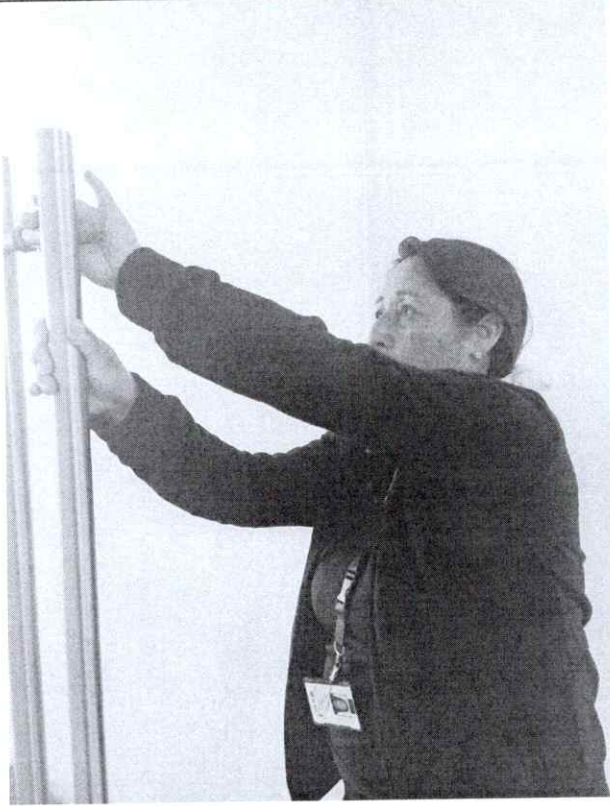
</div>		
Fecha Cobertura: 2025-08-08	Descripción Cobertura: MANTENCION MANILLA DE MAMPARA SECTOR CAFETERIA CENTRO CULTURAL	Tipo Cobertura: FOTOGRAFÍA

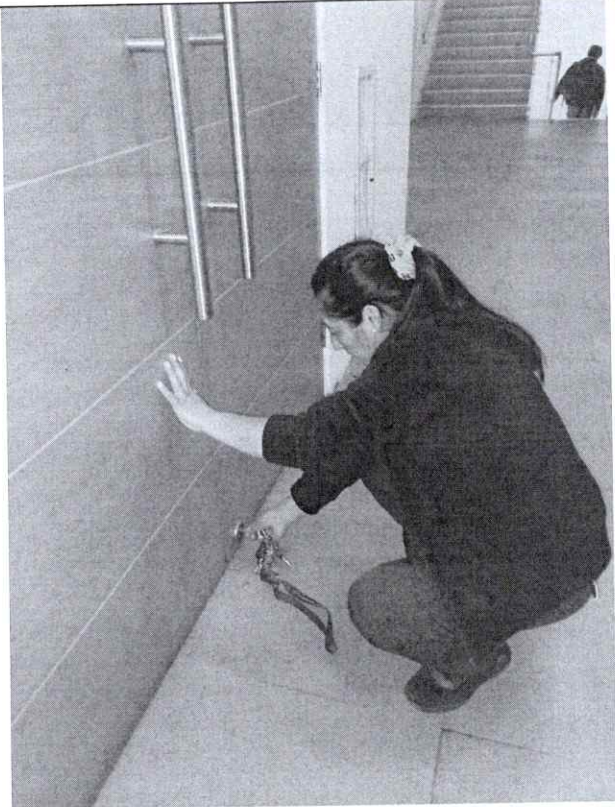
Fecha Cobertura: 2025-08-12	Descripción Cobertura: MANTECION PUERTA DE TEATRO SEGUNDO PISO CENTRO CULTURAL	Tipo Cobertura: FOTOGRAFÍA

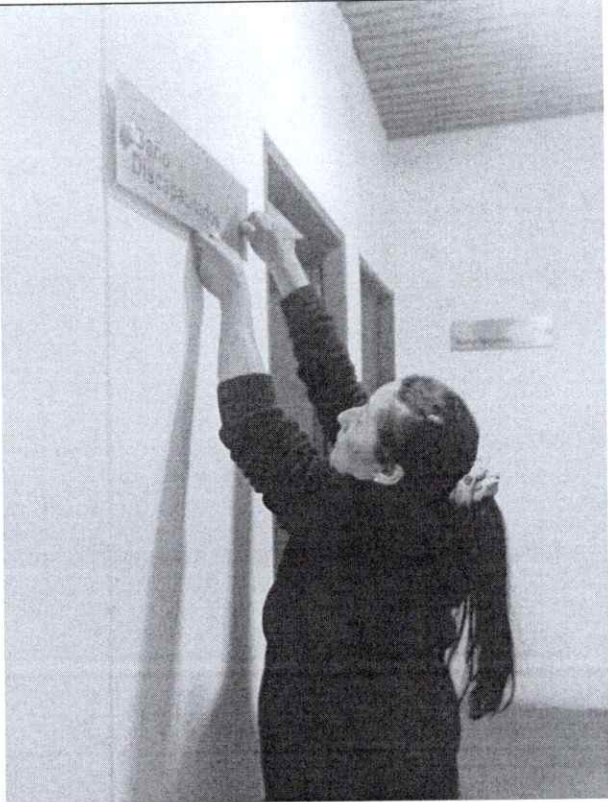
Fecha Cobertura: 2025-08-13	Descripción Cobertura: MANTENCION LETREROS AXESO A BAÑOS SEGUDO PISO CENTRO CULTURAL	Tipo Cobertura: FOTOGRAFÍA

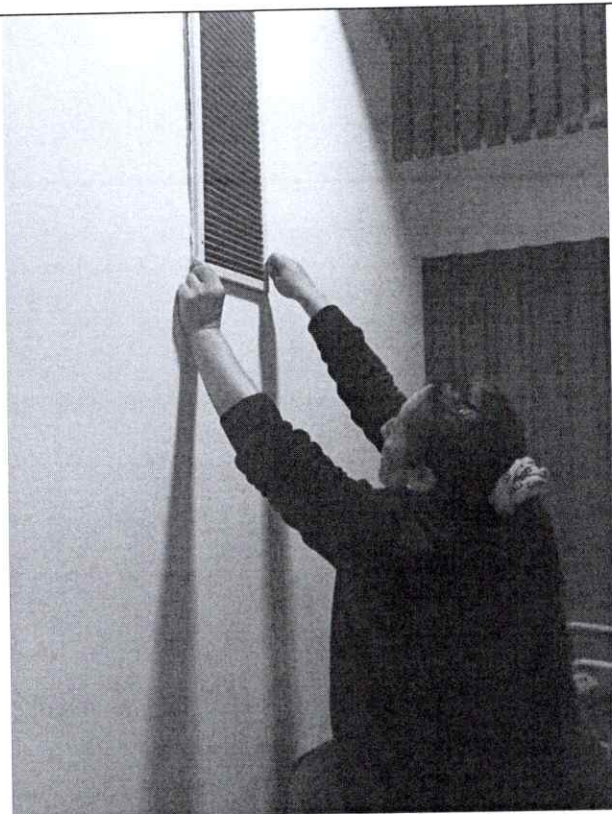
Fecha Cobertura: 2025-08-14	Descripción Cobertura: MANTENCION CONDUCTO DE AIRE TEATRO SEGUNDO PISO CCB	Tipo Cobertura: FOTOGRAFÍA
