## INFORME SERVICIOS DE HONORARIOS.

<b>Mes</b>	<b>Año</b>
AGOSTO	2025

1.- Nombre.	ALEJANDRO SEGUNDO VILLALBA PIZARRO		
2.- Rut.			
3.- Nº Decreto.	Alcaldicio: 949	Imputación: 215.21.04.004.001	Centro de Costos: 25.05.01
4.- Dirección a la que pertenece.	<b>DIRECCION DE DESARROLLO COMUNITARIO - PISCINA TEMPERADA DE MAIPO</b>

- MANTENCIÓN DE BOMBAS Y CALDERAS DE PISCINA TEMPERADA DE MAIPO Y COMPLEJO DEPORTIVO
- MANTENCIÓN Y OPERACIÓN DE BOMBAS Y CALDERAS

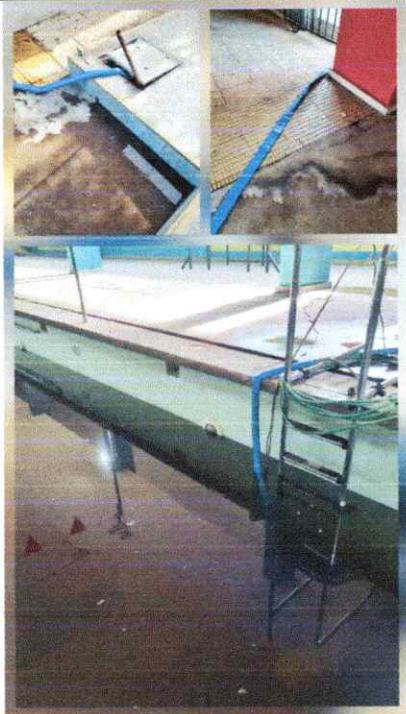
Fecha Cobertura:	Descripción Cobertura:	Tipo Cobertura:
2025-08-04	Instalación bomba en piscina	FOTOGRAFÍA

Se realiza aseo a sala de calderas.  
 retrolavado ambos filtros de arena, la idea es mantener en movimiento sistema filtrado.  
 Se continua con tratar de recuperar hidropack.  
 Se instala bomba sumergible en piscina.  
 Se drena agua a linea alcantarillado por 3 horas,momento que nñcoñapza estanque intermedio.  
 Se resetea bomba aguas grises y se debe esperar por su reposición.  
 Se bombea durante tres horas agua de piscina a linea alcantarillado.  
 Se pudo verificar filtración de aire del hidropack, se realiza ajustes y queda con 20 psi de presion para seguimiento,  
 Se buscan y cotizan maternales para instalación de perfiles 100x50x95mm  
 Se bombea por tres hora agua de piscina a linea de alcantarillado.  
 Se saca o retira membrana de hidropack y se instala o se pone un faldón de goma en la parte superior de membrana, se deja con 28 psi de aire, se chequera su funcionamiento  
 Se posiciona en su lugar de trabajo hidropack, se pone en servicio y queda en observación.

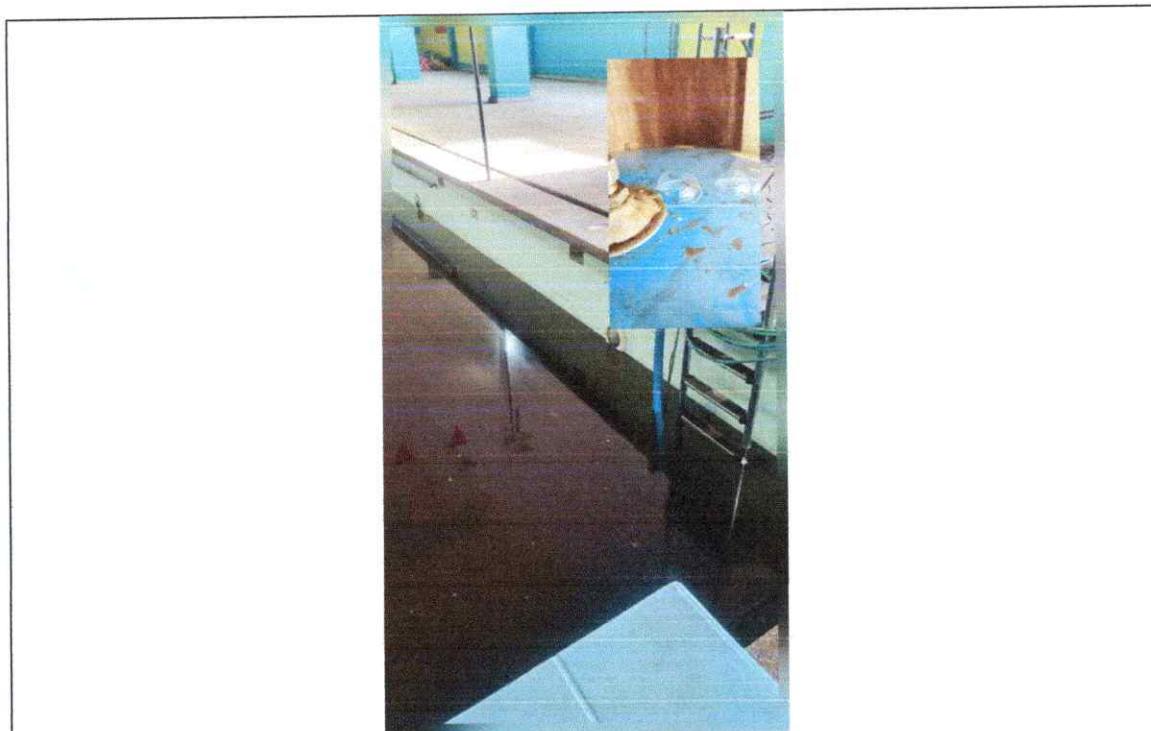
2025-08-05	Hidropack	FOTOGRAFÍA

Se libera de agua el segundo hidropack y se chequea su presion de aire observando 2 psi,se cargan 28 psi de aire y se deja en servicio.  
 Se revisan y chequen varios enchufes electrico ,no observandose daños.  
 Se saca y revisa diferencial electrico y no presenta problemas, se presume daños en cables internos.  
 Se drena por tres horas agua de piscina a linea alcantarillado  
 Se trasvasija por cuatro horas agua de piscina a linea alcantarillado.  
 Se chequean seis puntos eléctricos [enchufes], en linea eléctrica alimentación sector izquierdo cordillera, sistema queda en servicio.  
 Se chequean hidropack, observandose un servicio normal.  
 Se rellena estanque de agua.  
 Se instala un tubo de pvc hidraulico 50mm a manguera de bomba sumergible, para dar mayor alcance.  
 Se revisa o chequa funciones de hidropack y se observa un servicio normal.  
 Se ajustan presostato a 30 psi.  
 Se orepara un probador electrico y se chequean varios tubos led.

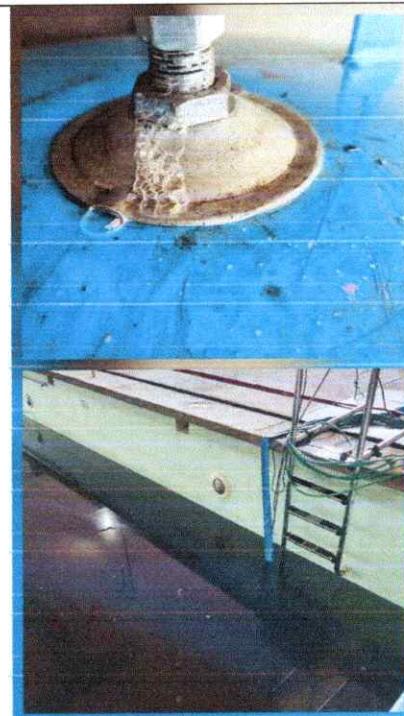
Fecha Cobertura: 2025-08-06	Descripción Cobertura: Nivel agua piscina	Tipo Cobertura: FOTOGRAFÍA
--------------------------------	--	-------------------------------

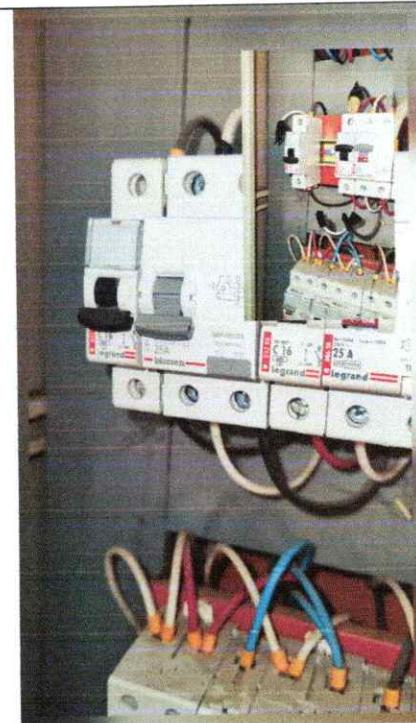
Fecha Cobertura: 2025-08-07	Descripción Cobertura: Chequeo diferencial electrico	Tipo Cobertura: FOTOGRAFÍA
--------------------------------	---	-------------------------------

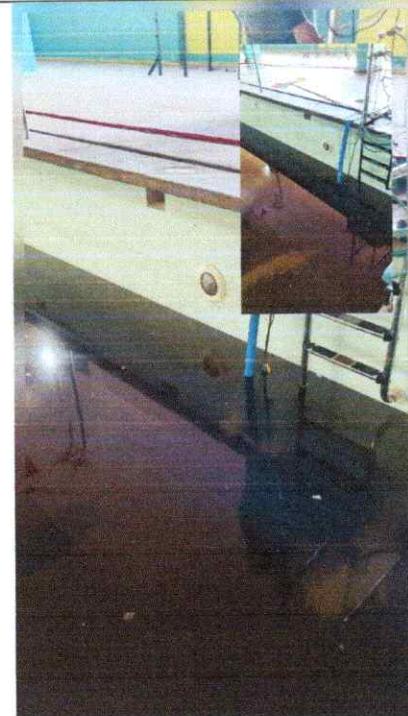
Fecha Cobertura: 2025-08-07	Descripción Cobertura: Drenaje agua piscina	Tipo Cobertura: FOTOGRAFÍA
--------------------------------	--	-------------------------------

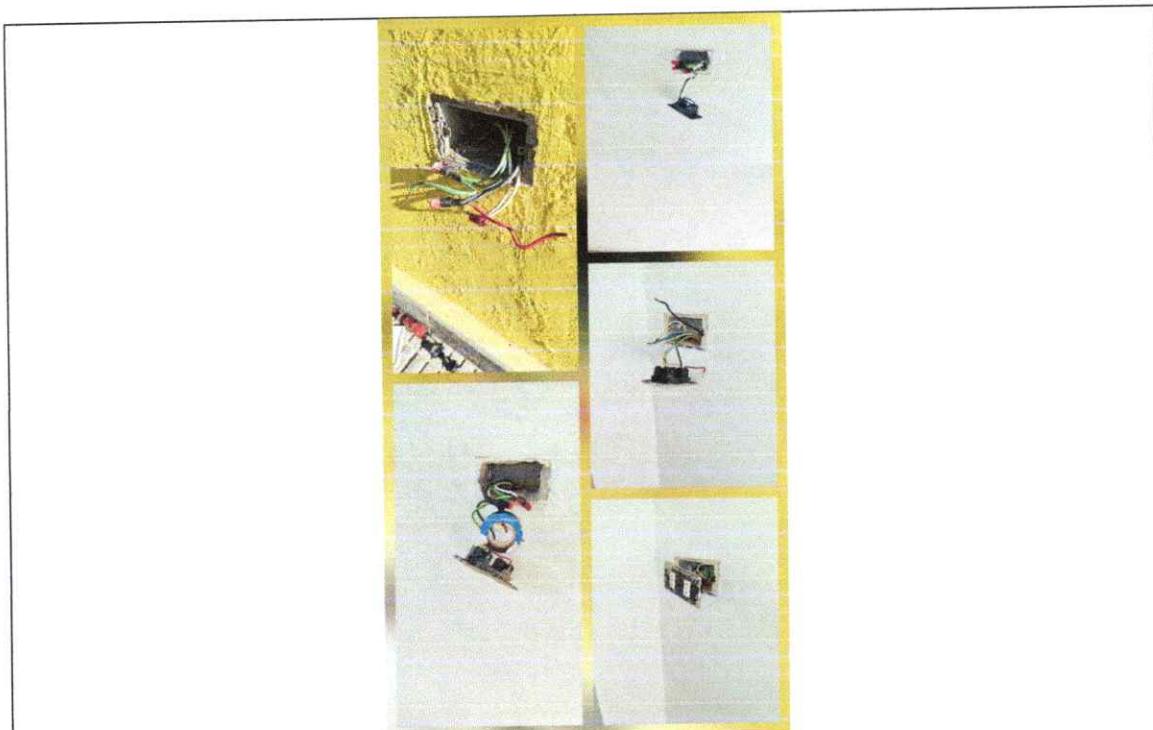
Fecha Cobertura: 2025-08-08	Descripción Cobertura: Chequeo puntos eléctricos	Tipo Cobertura: FOTOGRAFÍA
--------------------------------	---	-------------------------------

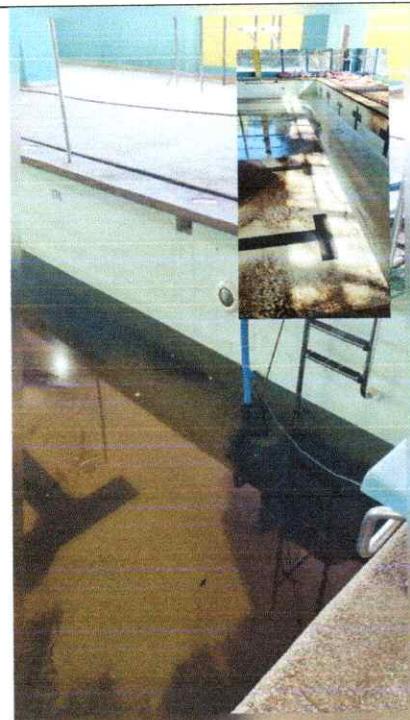
Fecha Cobertura: 2025-08-08	Descripción Cobertura: Trasvasije de agua	Tipo Cobertura: FOTOGRAFÍA
--------------------------------	--	-------------------------------

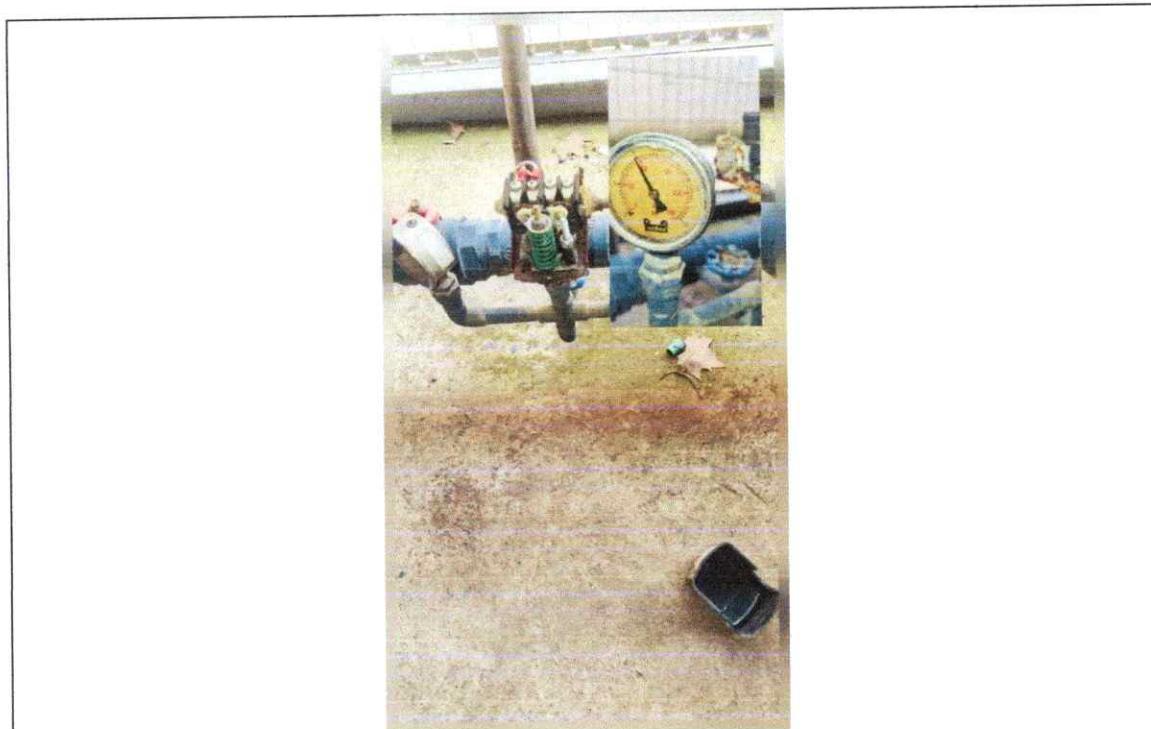
Fecha Cobertura: 2025-08-11	Descripción Cobertura: Acueste de presostato	Tipo Cobertura: FOTOGRAFÍA
--------------------------------	---	-------------------------------

Se instalan dos presostatos en sistema de bombas

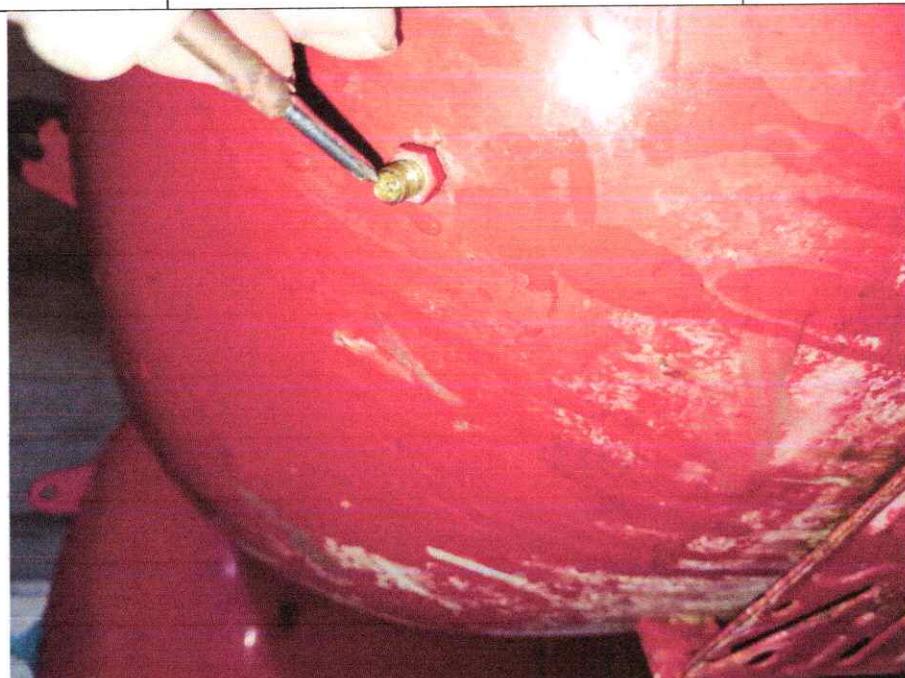
problemas encontrados son: uno presenta membrana rotación, el otro no tiene precarga de aire y a la vez presostatos dañados.

Actividad en bajos de natte, se retira de su posición hidropack, al sacar membrana se observan daños notorios, se solicita sacar membrana de otros hidropack, para ver si se pueden recuperar. Definitivamente presostatos están dañados y se requiere cambios.

Fecha Cobertura: 2025-08-13	Descripción Cobertura: Membrana rota	Tipo Cobertura: FOTOGRAFÍA
--------------------------------	---	-------------------------------

Se reparó y se instala membrana en hidropack.

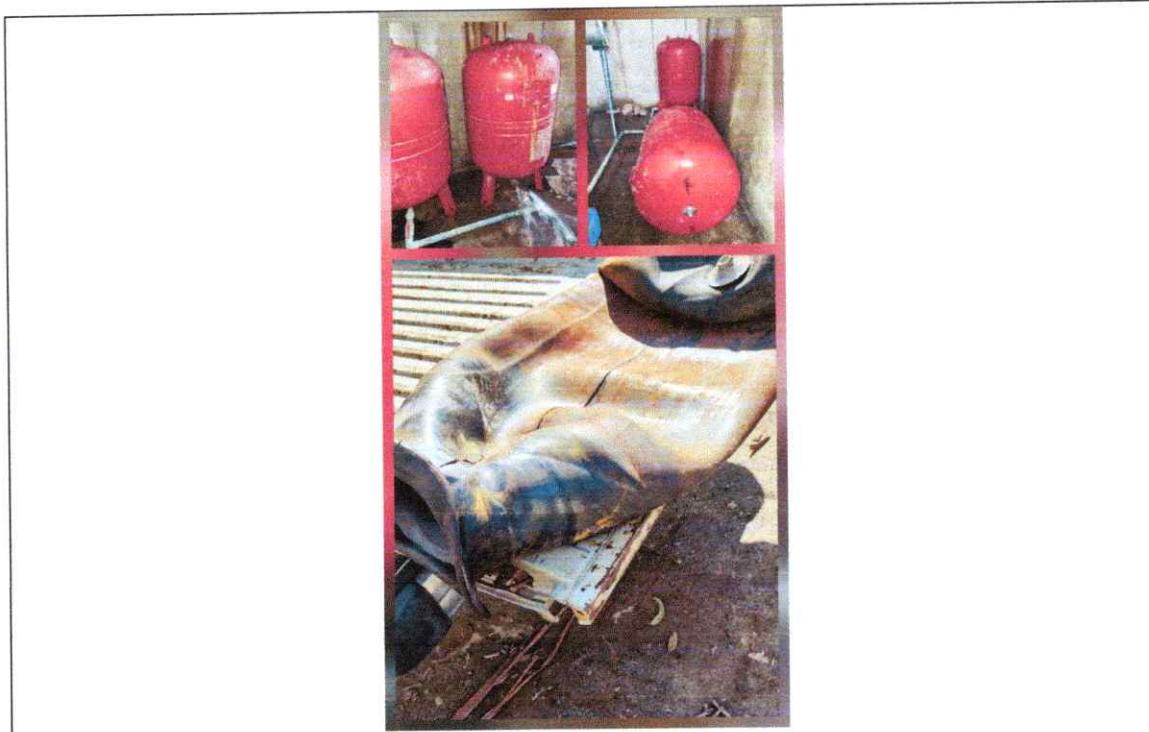
Fecha Cobertura: 2025-08-14	Descripción Cobertura: Trabajos en hidropack	Tipo Cobertura: FOTOGRAFÍA
--------------------------------	---	-------------------------------

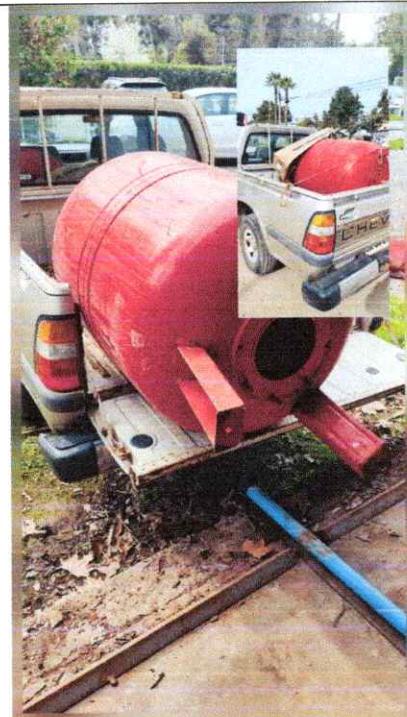
Fecha Cobertura: 2025-08-18	Descripción Cobertura: Traslado de hidropack	Tipo Cobertura: FOTOGRAFÍA
--------------------------------	---	-------------------------------

Se va a complejo bajos de Matte, en busca y traslado de cilindro de hidropack.

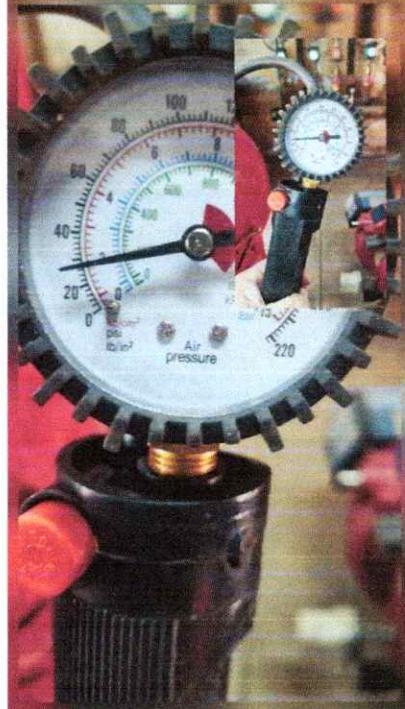
Se trabaja en recuperación de hidropack de complejo bajos de Matte, queda con 2 bar de presión de aire, si hasta mañana se sostiene esta presión, se trasladará y montará en su lugar de trabajo.

Fecha Cobertura: 2025-08-19	Descripción Cobertura: Carga de 2 bar aire a hidropack	Tipo Cobertura: FOTOGRAFÍA
--------------------------------	---	-------------------------------

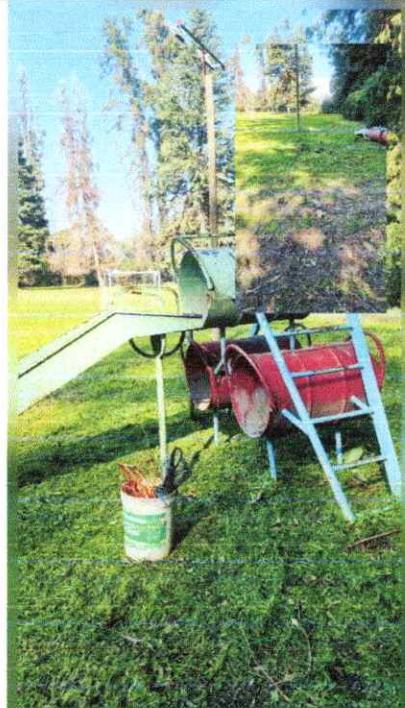
Se desarma estructura de juego, el cual presenta daños y peligros para su uso.

Fecha Cobertura: 2025-08-19	Descripción Cobertura: Desarme de estructura metálica	Tipo Cobertura: FOTOGRAFÍA
