INFORME SERVICIOS DE HONORARIOS.

SEPTIEMBRE	2025
Mes	Año

1.- Nombre.	ALEJANDRO SEGUNDO VILLALBA PIZARRO		
2.- Rut.			
3.- N° Decreto.	Alcaldicio: 949	Imputación: 215.21.04.004.001	Centro de Costos: 25.05.01
4.- Dirección a la que pertenece.	DIRECCION DE DESARROLLO COMUNITARIO - PISCINA TEMPERADA DE MAIPO

- MANTENCIÓN DE BOMBAS Y CALDERAS DE PISCINA TEMPERADA DE MAIPO Y COMPLEJO DEPORTIVO
- MANTENCIÓN Y OPERACIÓN DE BOMBAS Y CALDERAS

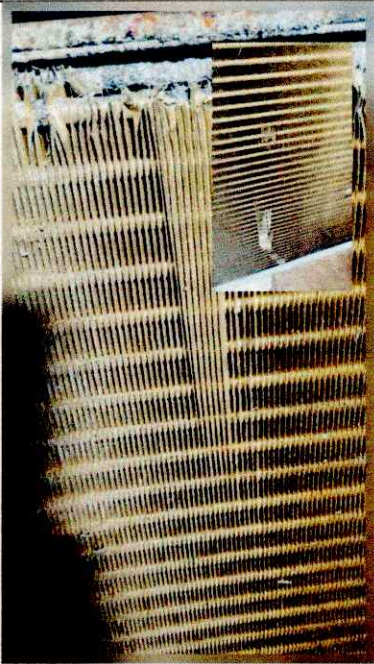
Se continua con trabajos en recuperacion radiador deshumidificador, a la vez se solicita la compra de canal de 150x25mm x 3 metros x2mm.

Fecha Cobertura:	Descripción Cobertura:	Tipo Cobertura:
2025-09-01	Trabajos en radiador	FOTOGRAFÍA

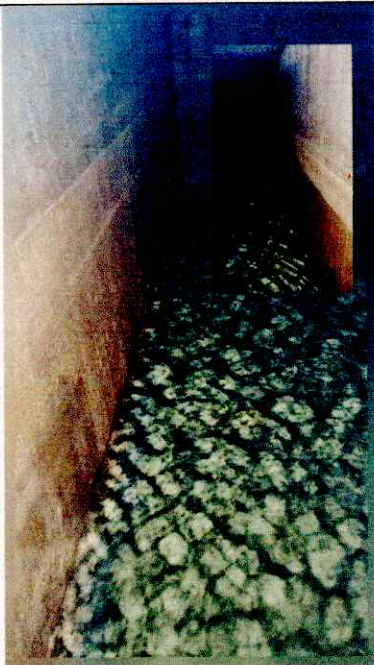
Fecha Cobertura: 2025-09-01	Descripción Cobertura: Relleno estanque agua	Tipo Cobertura: FOTOGRAFÍA

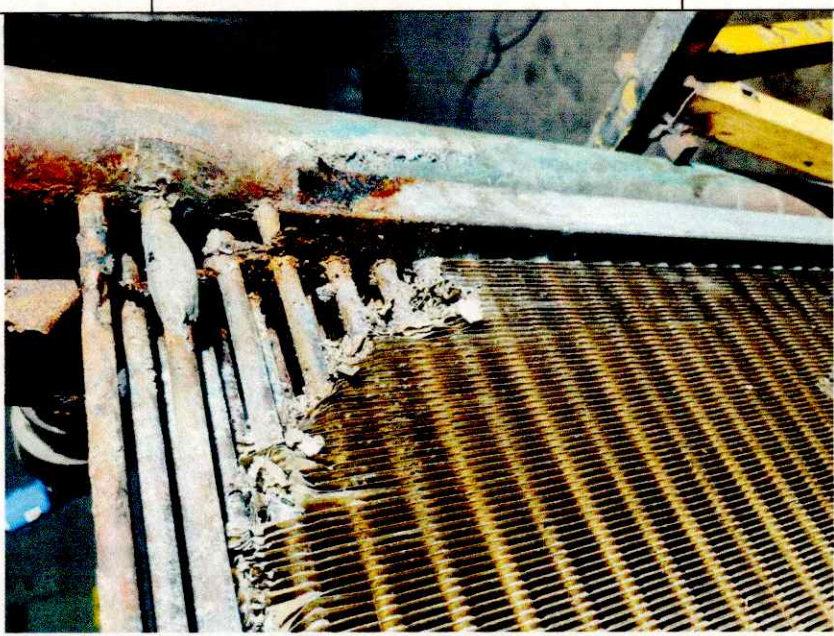
Fecha Cobertura: 2025-09-03	Descripción Cobertura: Trabajos en radiador	Tipo Cobertura: FOTOGRAFÍA

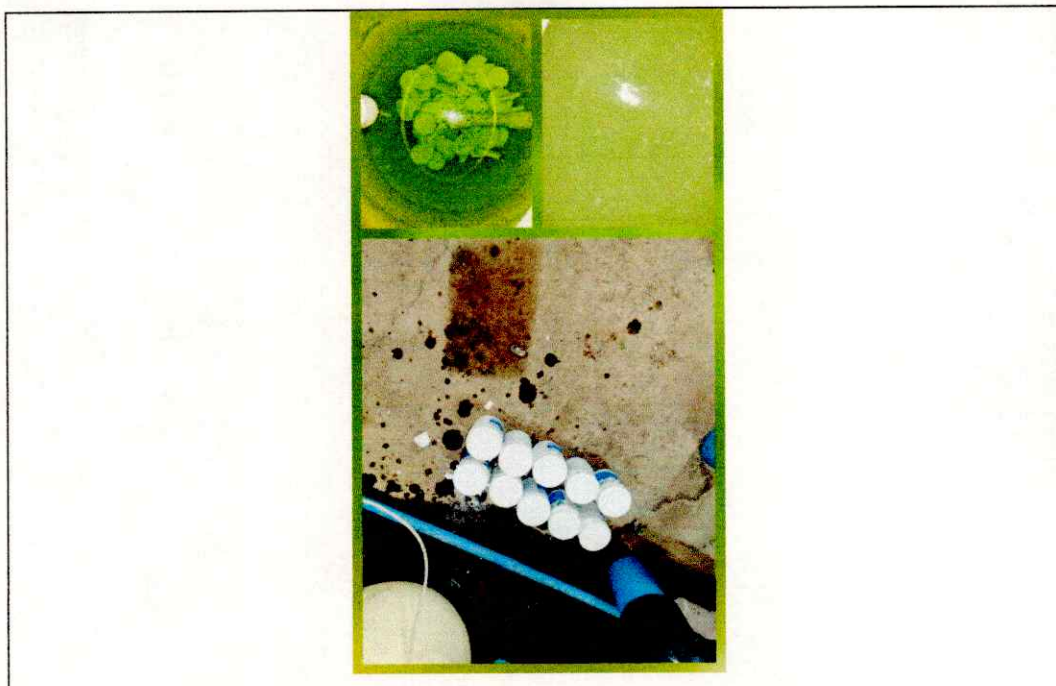
Se aportan 50 pastillas a clorador filtro N1

Fecha Cobertura: 2025-09-05	Descripción Cobertura: Aporte de pastillas a clorador	Tipo Cobertura: FOTOGRAFÍA

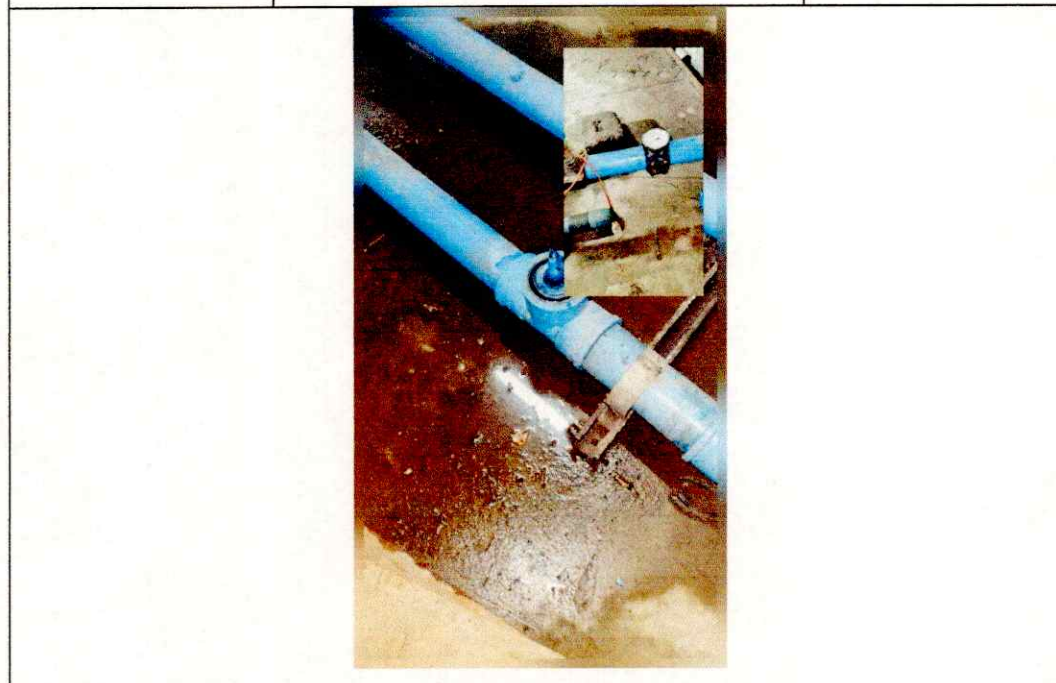
Se reubica termómetro salida de agua caliente agua piscina.

Fecha Cobertura: 2025-09-08	Descripción Cobertura: Reubicacion termómetro	Tipo Cobertura: FOTOGRAFÍA
--------------------------------	--	-------------------------------

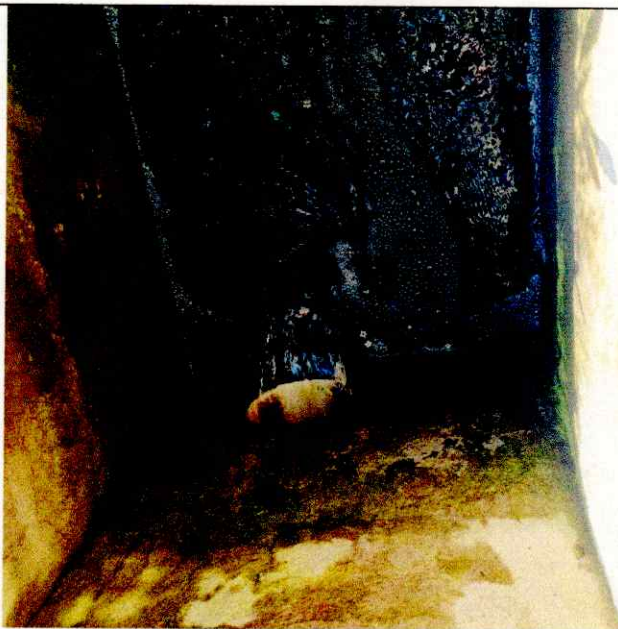
Se realiza retrolavado a filtro arena N2.

Fecha Cobertura: 2025-09-08	Descripción Cobertura: Retrolavado filtro N2	Tipo Cobertura: FOTOGRAFÍA
--------------------------------	---	-------------------------------

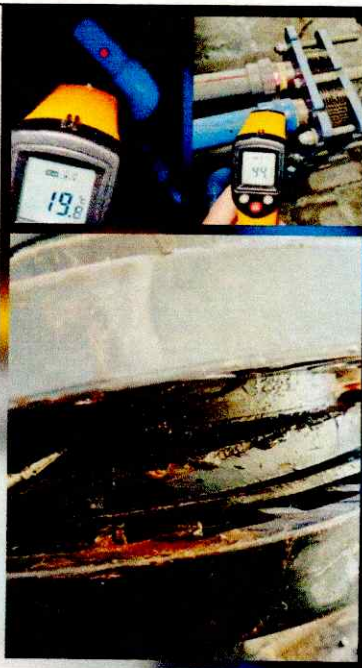
Por instrucción de supervisor, se pone en servicio caldera N1 y sistema calefacción.

Descripción Cobertura:
Sistema calefacción

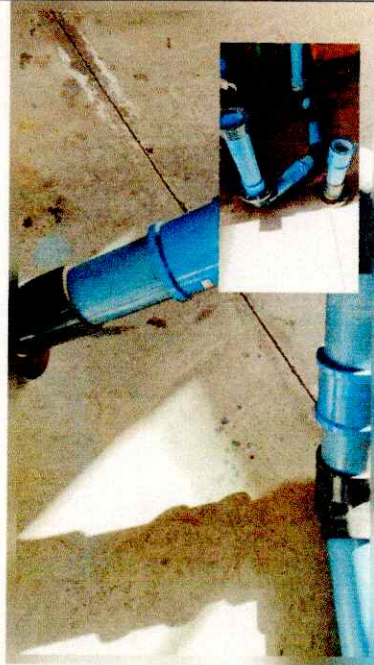
Se re isa descarga bomba filtro N1, esta presenta rotura de stub end, se solicitan materiales para reparación

Descripción Cobertura:
Reparación línea descarga bomba alimentación
filtro N1

Se va en busca y compra de materiales pvc hidraulico, para reparar línea de descarga bomba alimentación filtro N1.

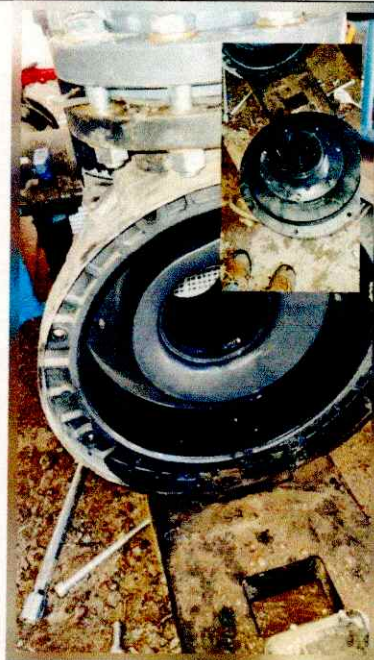
Se dwsarma bomba alimentación agua a filtro arena N1, no se observan daños en componentes

Se pone en servicio bomba,pero no se logra un servicio estable, la bomba trabaja en hambruna ,se detiene para mayores análisis .

Fecha Cobertura: 2025-09-11	Descripción Cobertura: Desarme bomba alimentación filtro N1	Tipo Cobertura: FOTOGRAFÍA
--------------------------------	--	-------------------------------

Se realizan ajustes para que bombas de filtros arena ,trabajen sin hambruna y con flujos constantes.

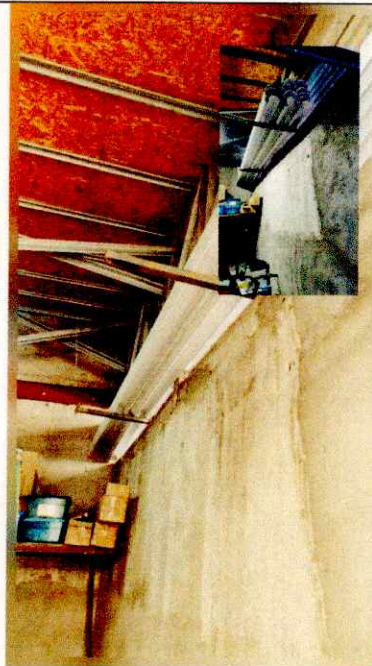
Fecha Cobertura: 2025-09-12	Descripción Cobertura: Reubicacion canaletas aguas lluvias en bodega	Tipo Cobertura: FOTOGRAFÍA
--------------------------------	---	-------------------------------

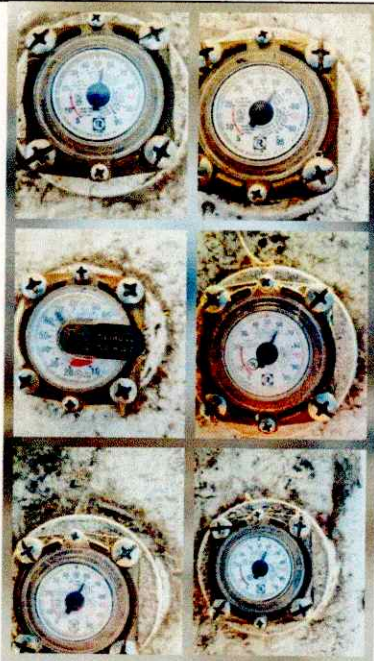
Se toman porcentajes de caratulas cilindros de gas, stock aproximado 15,300 litros.

Fecha Cobertura: 2025-09-15	Descripción Cobertura: Toma de porcentajes cilindros de gas	Tipo Cobertura: FOTOGRAFÍA

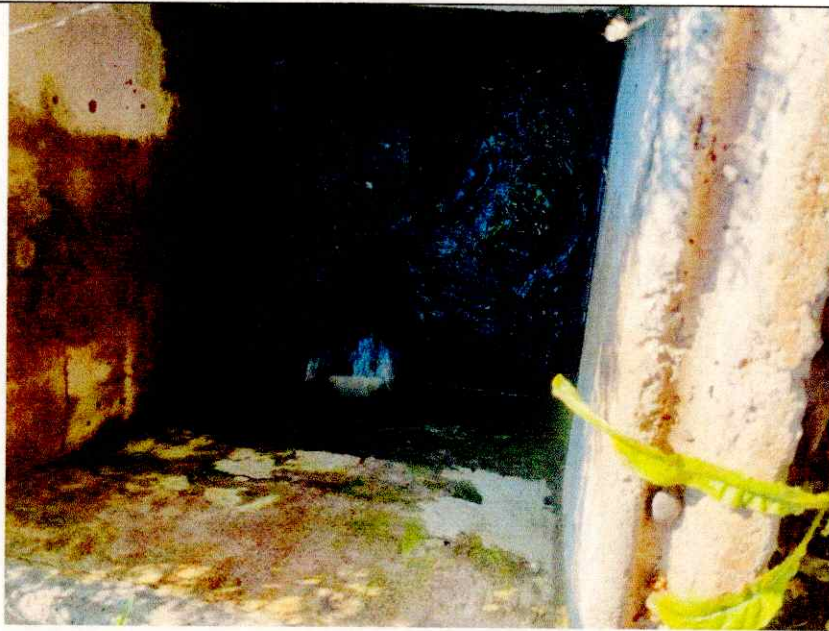
se realiza retro lavado filtro arena N°1., relativamente limpio.

Fecha Cobertura: 2025-09-22	Descripción Cobertura: retro lavado filtro arena.	Tipo Cobertura: FOTOGRAFÍA

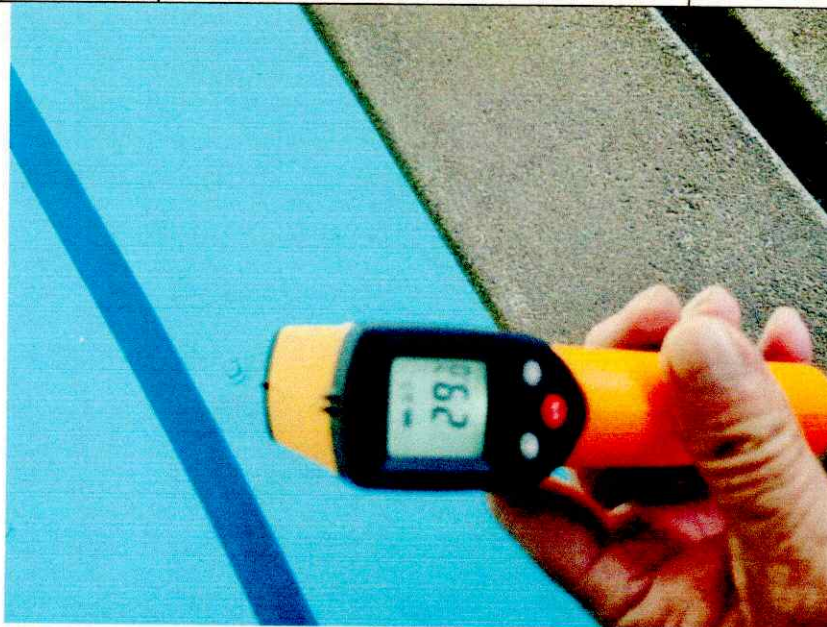
Descripción Cobertura:
toma de temperatura agua piscina
