INFORME SERVICIOS DE HONORARIOS.

NOVIEMBRE	2025
Mes	Año

Mantención centro cultural de Buin.

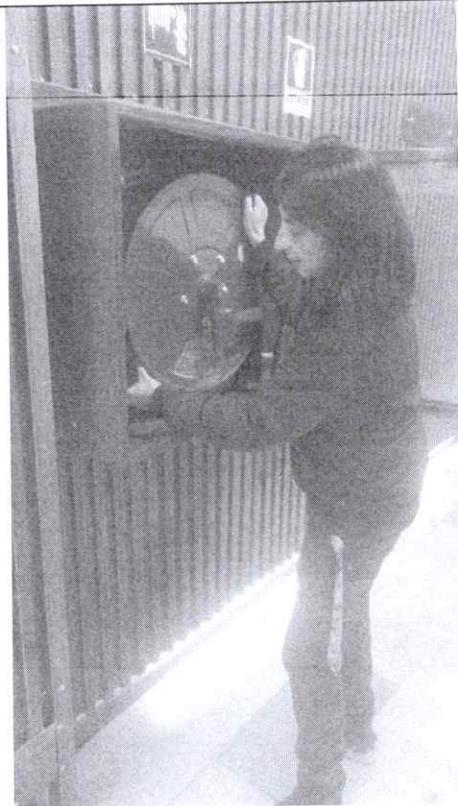
Fecha Cobertura: 2025-11-03	Descripción Cobertura: MANTENCION MANGUERA SECTOR NORTE SEGUNDO PISO CCB	Tipo Cobertura: FOTOGRAFÍA
--------------------------------	--	-------------------------------

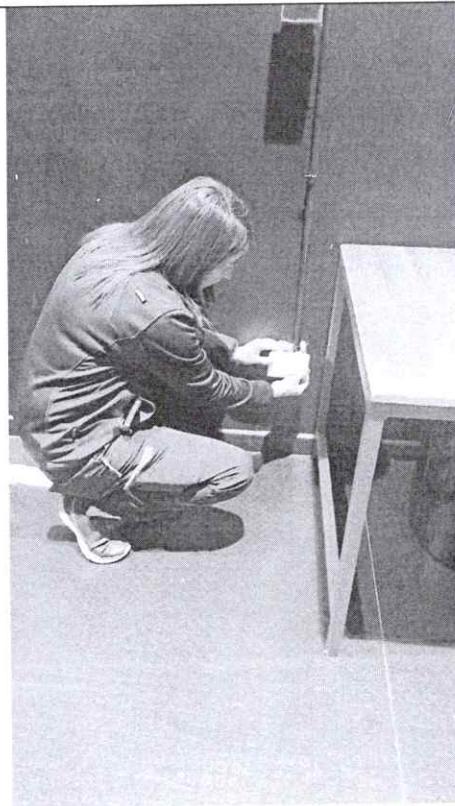
Fecha Cobertura: 2025-11-04	Descripción Cobertura: MANTENCION ENCHUFES DE TEATRO CENTRO CULTURAL	Tipo Cobertura: FOTOGRAFÍA
--------------------------------	---	-------------------------------

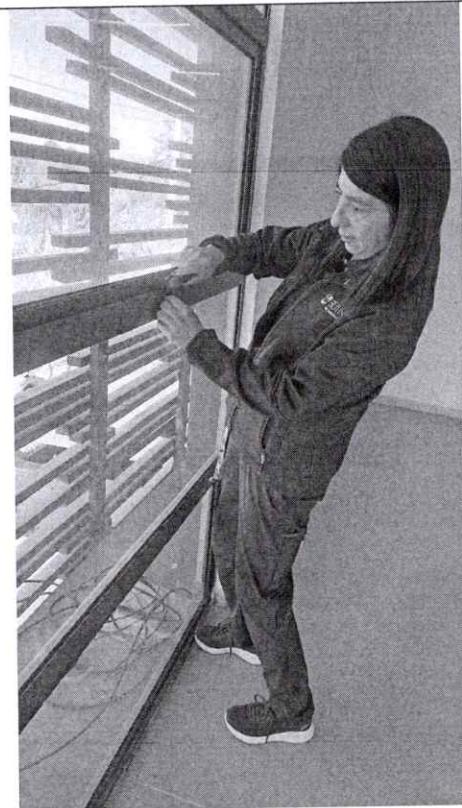
Fecha Cobertura: 2025-11-05	Descripción Cobertura: MANTENCION VENTANAS SALA ESCENICA SEGUNDO PISO CCB	Tipo Cobertura: FOTOGRAFÍA
--------------------------------	--	-------------------------------

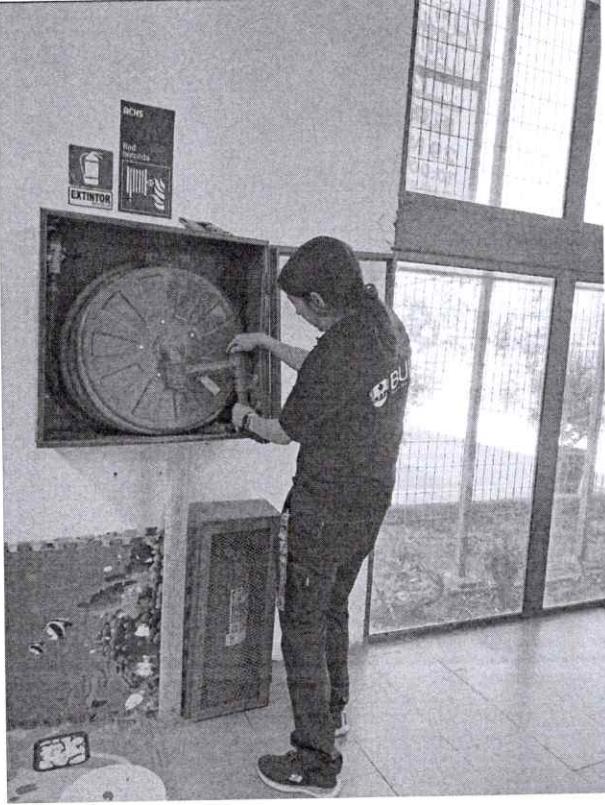
Fecha Cobertura: 2025-11-10	Descripción Cobertura: MANTENCION MANGUERA DE INCENDIO SECTOR HALL CCB	Tipo Cobertura: FOTOGRAFÍA

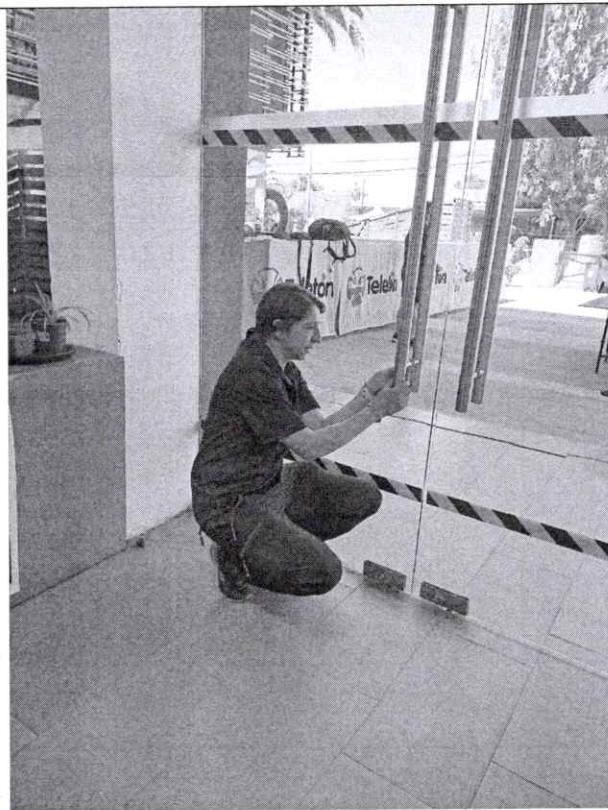
Fecha Cobertura: 2025-11-11	Descripción Cobertura: MANTENCION MAMPARAS SECTOR HALL CENTRO CULTURAL	Tipo Cobertura: FOTOGRAFÍA

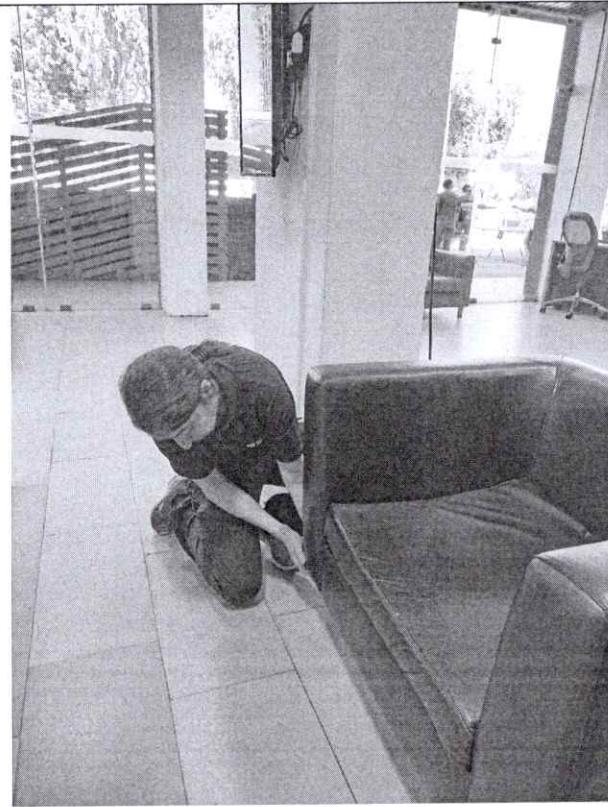
Fecha Cobertura: 2025-11-12	Descripción Cobertura: MANTENCION SILLONES HALL CENTRO CULTURAL	Tipo Cobertura: FOTOGRAFÍA
--------------------------------	---	-------------------------------

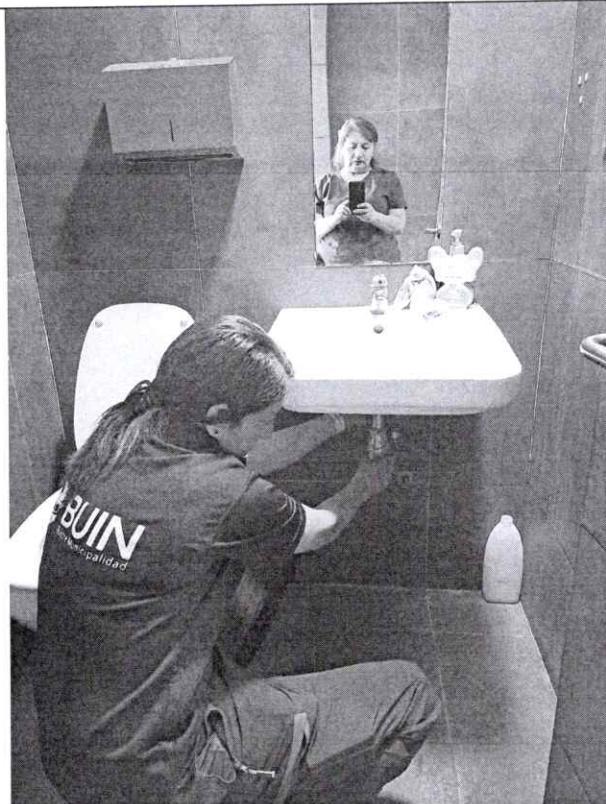
Fecha Cobertura: 2025-11-13	Descripción Cobertura: MANTENCION BAÑO SECTOR CAFETERIA CENTRO CULTURAL	Tipo Cobertura: FOTOGRAFÍA
--------------------------------	---	-------------------------------

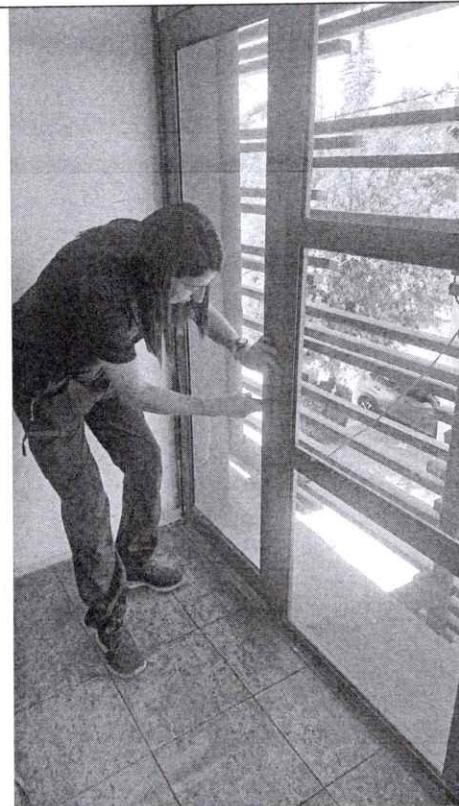
Fecha Cobertura: 2025-11-14	Descripción Cobertura: MANTENCION MAMPARAS SECTOR CAFETERIA CENTRO CULTURAL	Tipo Cobertura: FOTOGRAFÍA
Fecha Cobertura: 2025-11-17	Descripción Cobertura: MANTENCION PUERTA DE VIDRIO AXESO A VENTANAS SALA MUSICA SEGUNDO PISO CCB	Tipo Cobertura: FOTOGRAFÍA

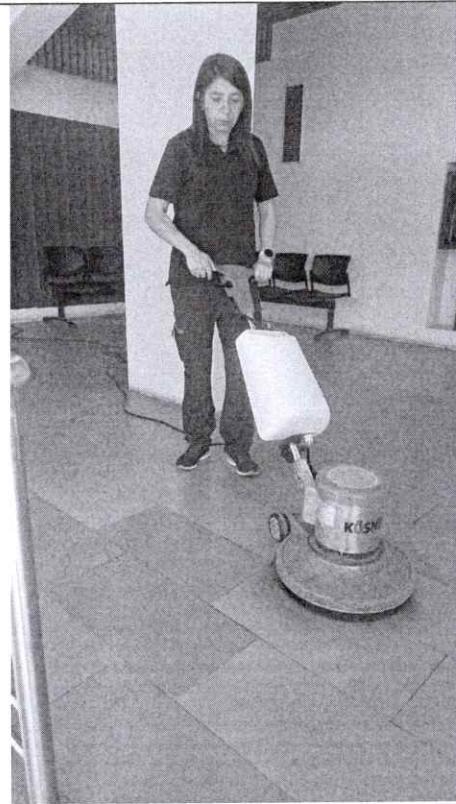
Fecha Cobertura: 2025-11-18	Descripción Cobertura: MANTENCION Y PULIDO DE PISO PASILLO SEGUNDO PISO CCB	Tipo Cobertura: FOTOGRAFÍA
--------------------------------	---	-------------------------------

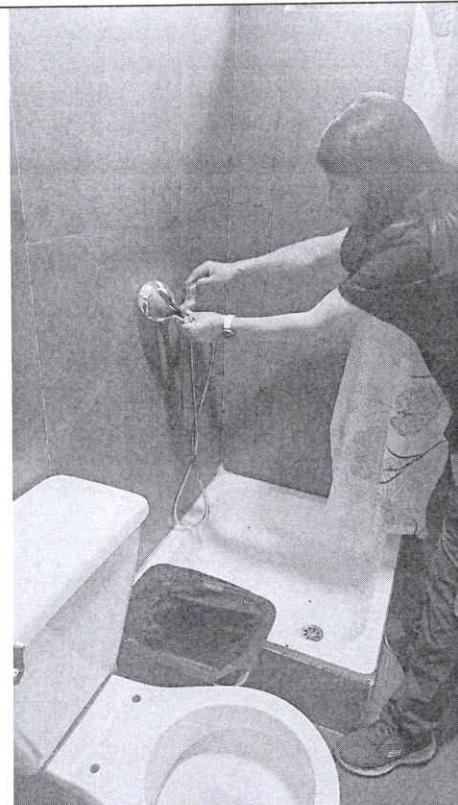
Fecha Cobertura: 2025-11-19	Descripción Cobertura: MANTENCION DUCHA SALA ARTES ESCENICA SEGUNDO PISO CCB	Tipo Cobertura: FOTOGRAFÍA
--------------------------------	--	-------------------------------
