INFORME SERVICIOS DE HONORARIOS.

NOVIEMBRE	2025
Mes	Año

1.- Nombre.	ALEJANDRO SEGUNDO VILLALBA PIZARRO		
2.- Rut.			
3.- N° Decreto.	Alcaldicio: 949	Imputación: 215.21.04.004.001	Centro de Costos: 25.05.01
4.- Dirección a la que pertenece.	DIRECCION DE DESARROLLO COMUNITARIO - PISCINA TEMPERADA DE MAIPO

- MANTENCIÓN DE BOMBAS Y CALDERAS DE PISCINA TEMPERADA DE MAIPO Y COMPLEJO DEPORTIVO
- MANTENCIÓN Y OPERACIÓN DE BOMBAS Y CALDERAS

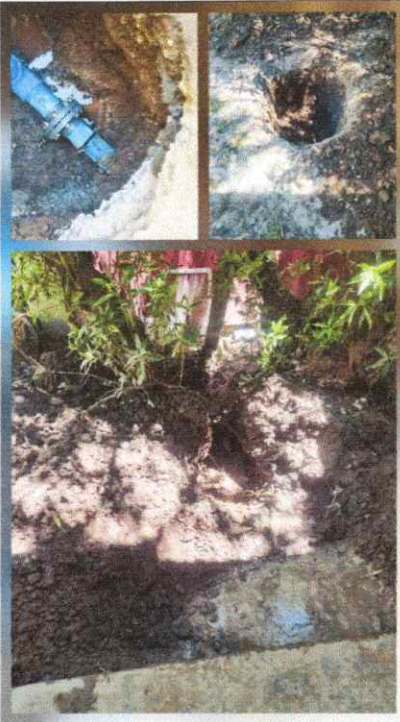
Durante la noche del día al 3 noviembre hubo una filtración de agua que vació los estanques.

Fecha Cobertura: 2025-11-04	Descripción Cobertura: Trabajos en matriz de agua	Tipo Cobertura: FOTOGRAFÍA
--------------------------------	--	-------------------------------

Se realizaron 2 excavaciones, al no encontrar la línea dañada, se toma decisión de poner un flange ciego entre bridas de 110 mm, se realizan pruebas y se entrega a servicio

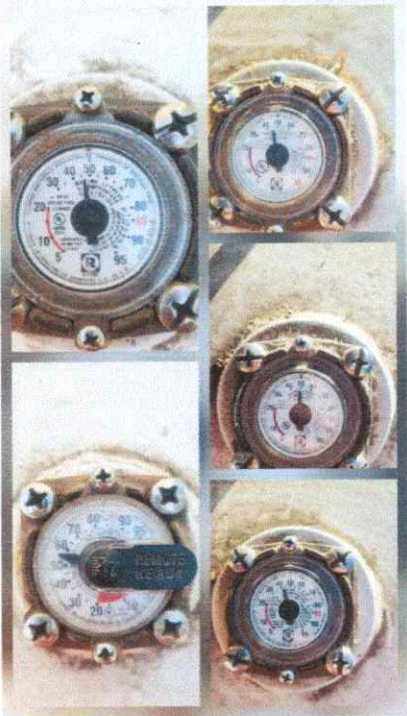
Fecha Cobertura: 2025-11-10	Descripción Cobertura: Toma de porcentajes cilindros de gas	Tipo Cobertura: FOTOGRAFÍA

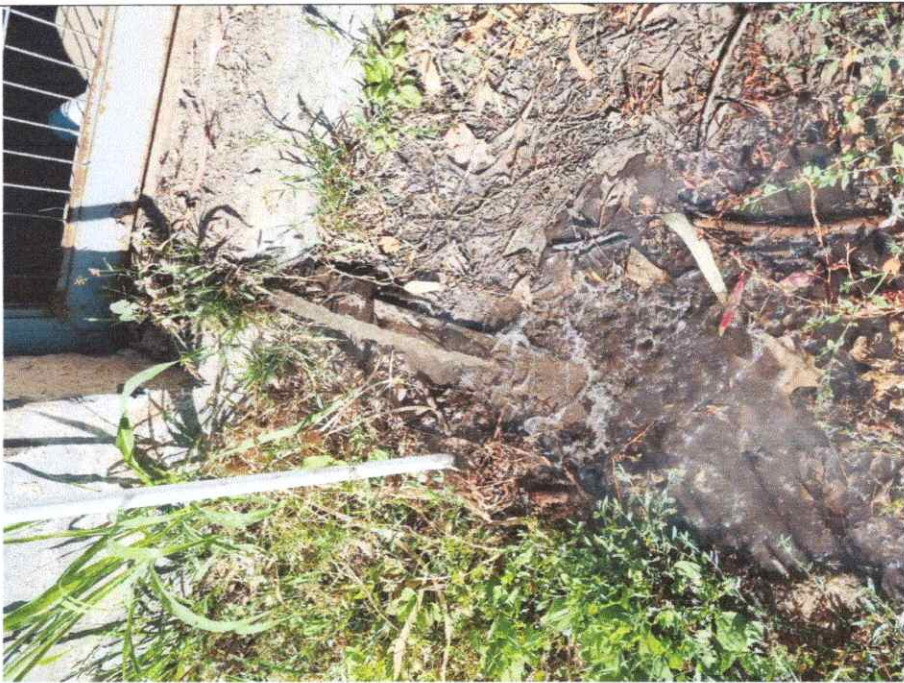
Fecha Cobertura: 2025-11-12	Descripción Cobertura: Purgas calderas	Tipo Cobertura: FOTOGRAFÍA

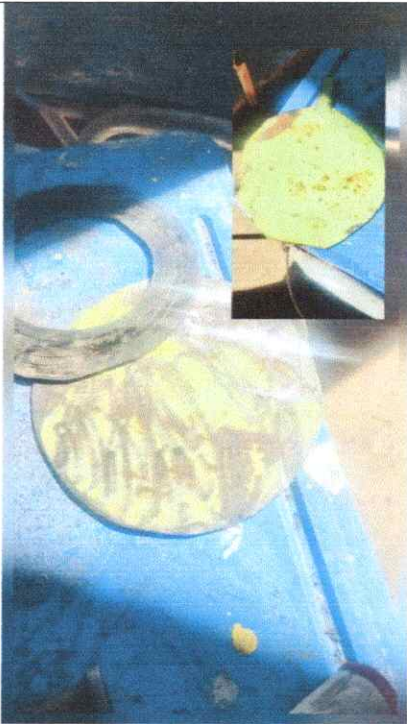
Fecha Cobertura: 2025-11-13	Descripción Cobertura: Fabricación oueza especial de sellado	Tipo Cobertura: FOTOGRAFÍA

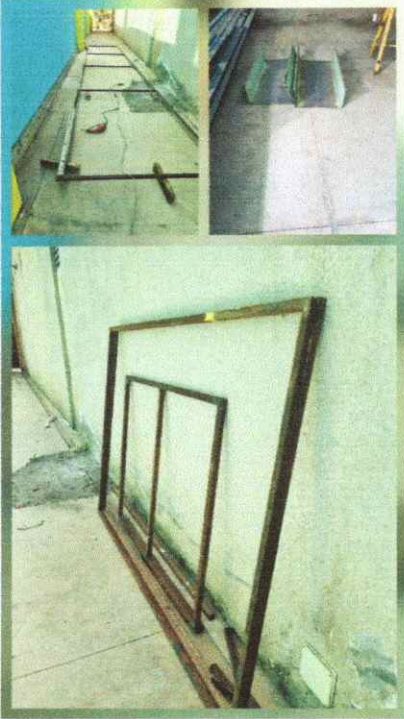
Fecha Cobertura: 2025-11-17	Descripción Cobertura: Recuperacion de perfiles	Tipo Cobertura: FOTOGRAFÍA

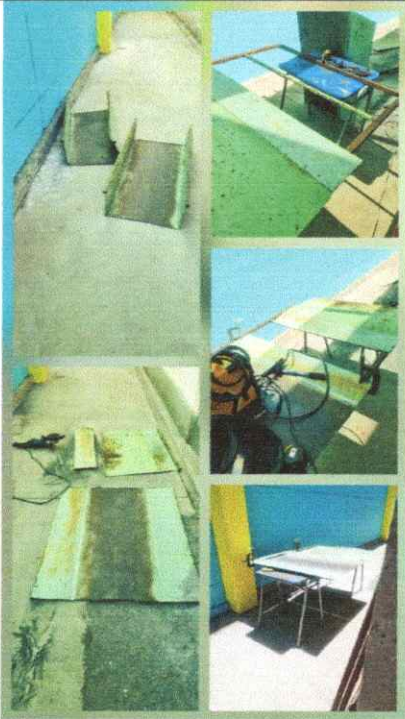
</div>		
Fecha Cobertura: 2025-11-18	Descripción Cobertura: Fabricacion de compuertación llave cadena	Tipo Cobertura: FOTOGRAFÍA
<div>

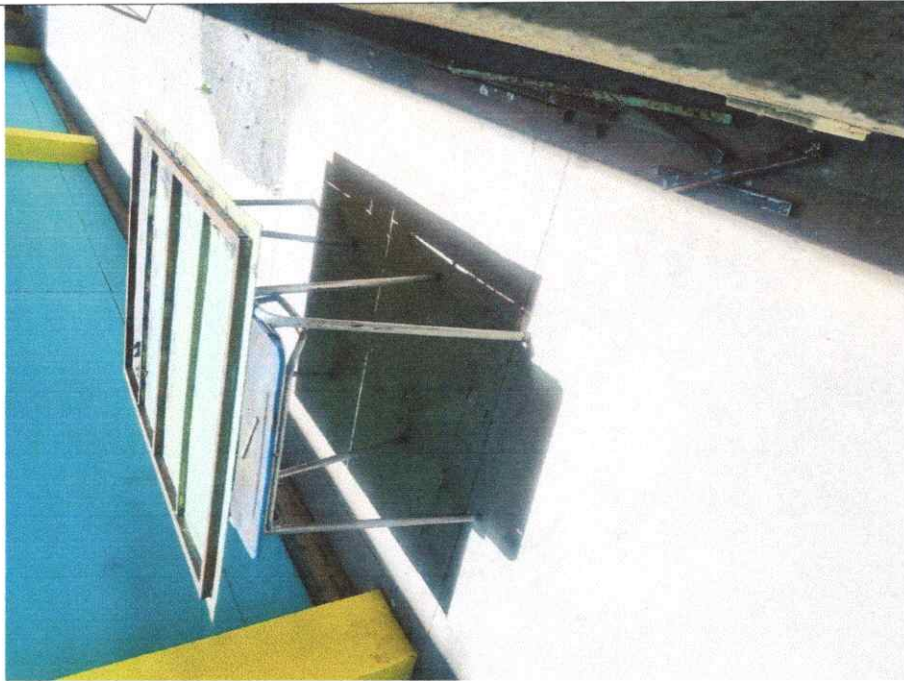
</div>		
Fecha Cobertura: 2025-11-19	Descripción Cobertura: Fabricación tapa ,con material reciclado	Tipo Cobertura: FOTOGRAFÍA
