INFORME SERVICIOS DE HONORARIOS.

SEPTIEMBRE	2024
Mes	Año

Mantenición centro cultural de Buin. Realizar mantención en actividades y talleres culturales de Centro Cultural Buin.

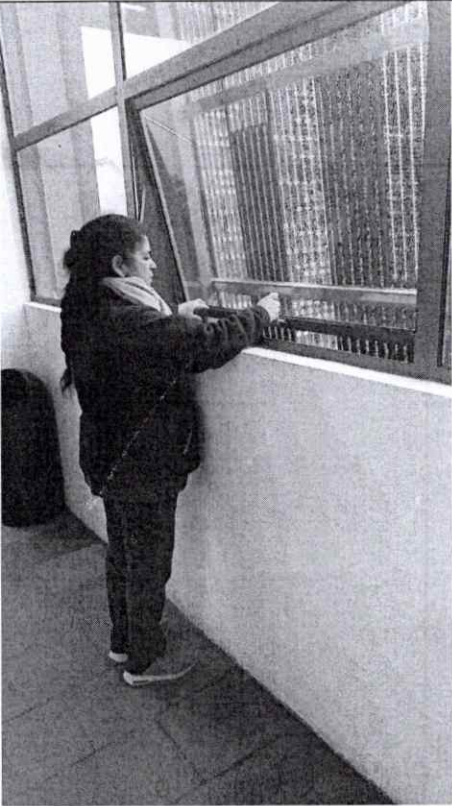
Fecha Cobertura: 2024-09-02	Descripción Cobertura: MANTENCION VENTANAS SEGUNDO PISO	Tipo Cobertura: FOTOGRAFÍA
--------------------------------	--	-------------------------------

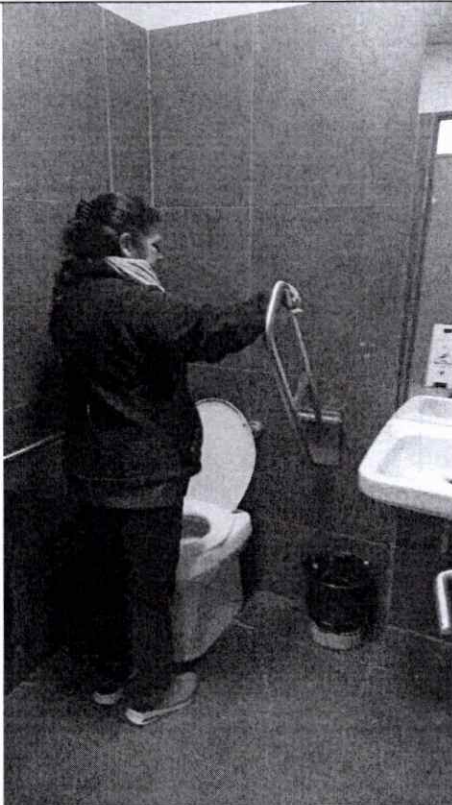
Fecha Cobertura: 2024-09-03	Descripción Cobertura: MANTENCION BAÑOS	Tipo Cobertura: FOTOGRAFÍA

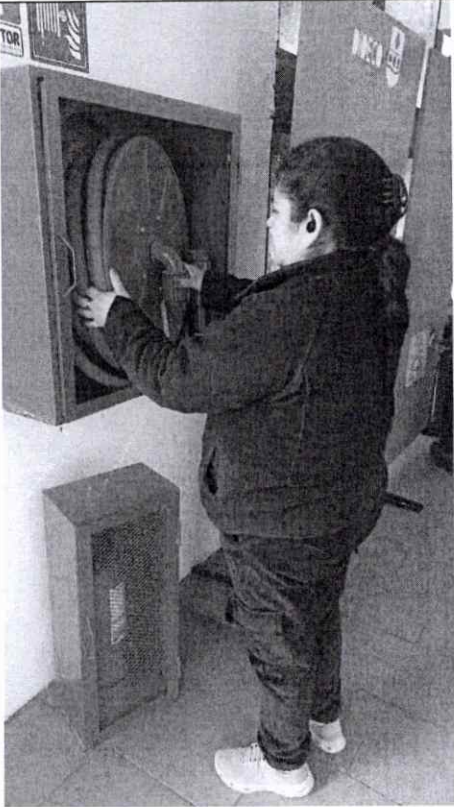
Fecha Cobertura: 2024-09-04	Descripción Cobertura: MANTENCION MANGUERA SECTOR HALL	Tipo Cobertura: FOTOGRAFÍA

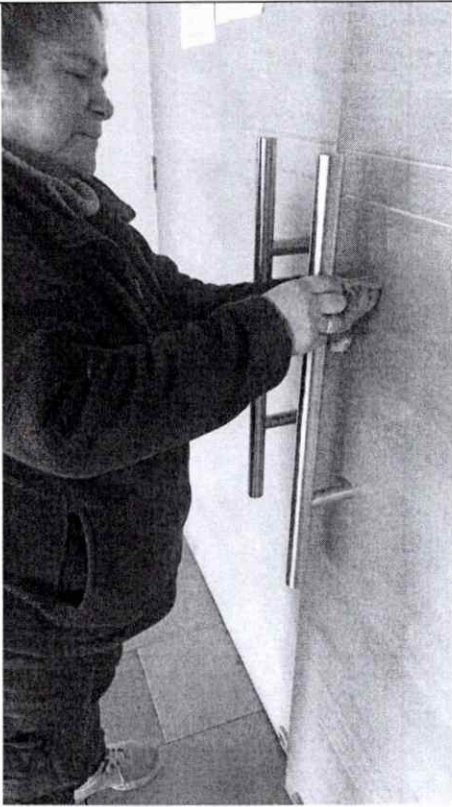
Fecha Cobertura: 2024-09-05	Descripción Cobertura: MANTENCION DE PUERTAS TEATRO PRIMER PISO	Tipo Cobertura: FOTOGRAFÍA

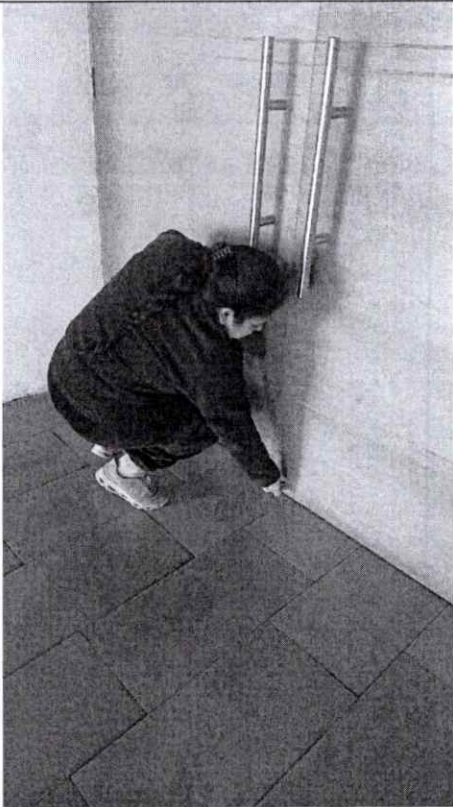
Fecha Cobertura: 2024-09-06	Descripción Cobertura: MANTENCION PUERTAS SEGUNDO PISO	Tipo Cobertura: FOTOGRAFÍA

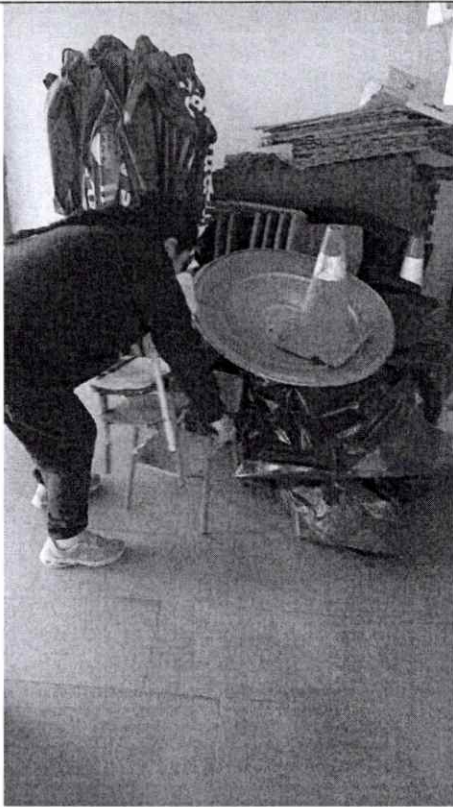
Fecha Cobertura: 2024-09-09	Descripción Cobertura: MANTENCION Y ORDEN ESCALERAS	Tipo Cobertura: FOTOGRAFÍA

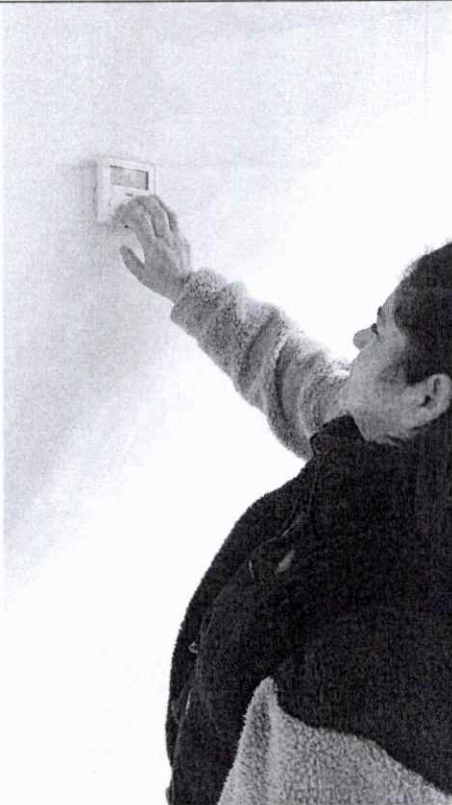
Fecha Cobertura: 2024-09-10	Descripción Cobertura: MANTENCION AIRE SALAFOLCLOR 1	Tipo Cobertura: FOTOGRAFÍA

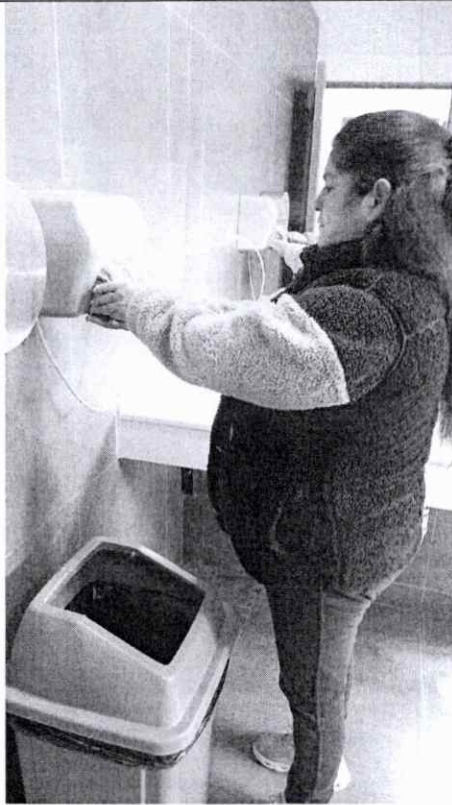
Fecha Cobertura: 2024-09-11	Descripción Cobertura: MANTENCION BAÑO SEGUNDO PISO	Tipo Cobertura: FOTOGRAFÍA

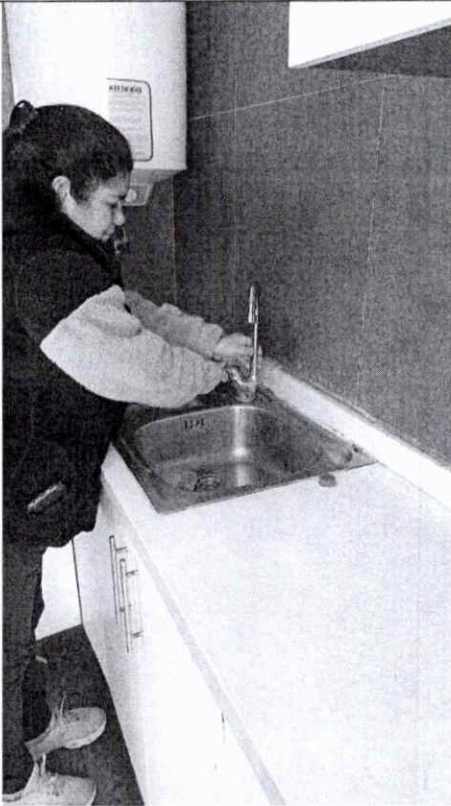
Fecha Cobertura: 2024-09-16	Descripción Cobertura: MANTENCION LAVA PLATO CAFETERIA	Tipo Cobertura: FOTOGRAFÍA

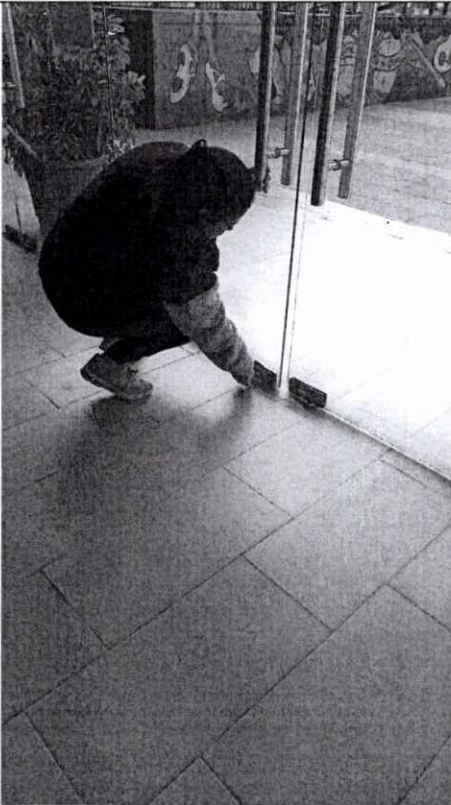
Fecha Cobertura: 2024-09-17	Descripción Cobertura: MANTENCION MAMPARAS CCB	Tipo Cobertura: FOTOGRAFÍA
