ORDENA MEDIDAS PROVISIONALES PRE-  
PROCEDIMENTALES QUE INDICA A ACONCAGUA  
FOODS S.A.

RESOLUCIÓN EXENTA N° 198

13. El día 1° de febrero de 2019 se realizó una actividad de inspección al proyecto. Al respecto, la inspección se centró en el **manejo de RILES y control de olores**.

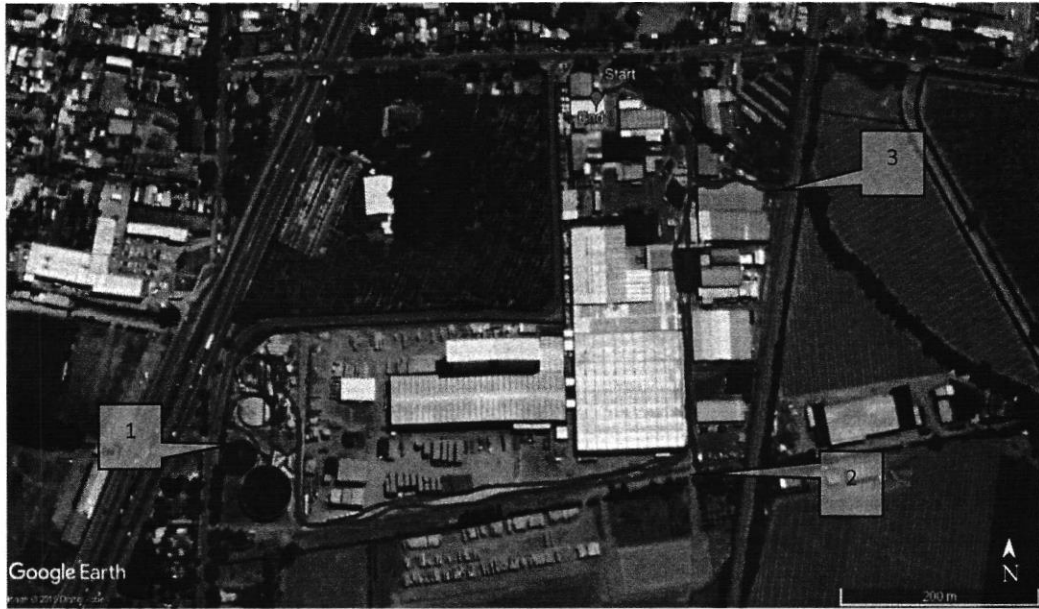
Figura 1 Esquema de recorrido de inspección (Fuente: Google Earth, 2018)

Tabla 2. Estaciones visitadas durante la actividad de inspección

| N° de estación | Nombre/Descripción de estación |
| 1 | Planta de tratamiento de RILES |
| 2 | Patio de Reciclaje |
| 3 | Punto de descarga |

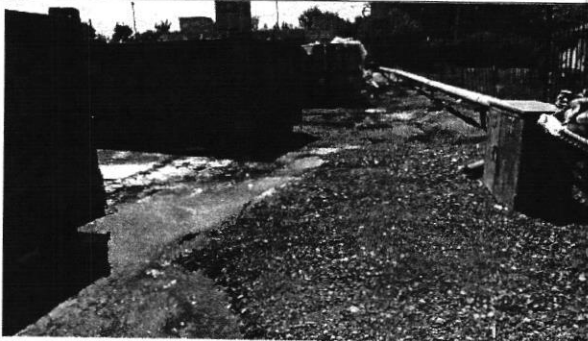
(v) Se observó la habilitación de una zanja en un predio contiguo a las instalaciones -también es de Aconcagua Foods S.A.-, la que se encontraba infiltrando líquido proveniente de los contenedores ubicados al interior del “Patio de Reciclaje” de las instalaciones. Respecto de la zanja y el “Patio de Reciclaje” no constan consultas de pertinencia de ingreso al SEIA.

| Registros | | | |
|---|---|---|---|
| Descripción del medio de prueba: Pozas con líquido proveniente de los contenedores que son ubicados en el patio de reciclaje | | Descripción del medio de prueba: 1 de las 3 canaletas habilitadas que permiten la evacuación de los líquidos provenientes de los contenedores ubicados en el patio de reciclaje, a la zanja. | |

37. En el sector denominado "Patio de Reciclaje" que se encuentra construido sobre suelo natural (tierra) sin sistema de impermeabilización, se pudo verificar acumulaciones de líquidos de color oscuro, que presentaban olores característicos de descomposición de material orgánico y que estaban siendo canalizados hacia un terreno adyacente. En particular existen 3 canalizaciones construidas sobre tierra, de las cuales 2 llegan a un sector donde existe una zanja de aproximadamente 17 m de largo, 1 m de ancho y profundidad desconocida, lugar donde se aplicaba cal al residuo líquido proveniente del patio de reciclaje, y la tercera canalización, desemboca directamente sobre el terreno natural. En otros puntos de este sector también se observó acumulación de líquido oscuro, restos de carozo desparramado, además de cal y la acumulación de la tierra extraída de la habilitación de la zanja, ya señalada. Este inadecuado manejo de los residuos líquidos provenientes del patio de reciclaje, es una fuente de generación de malos olores, situación que se ve agravada, toda vez que este sector se encuentra a una distancia de aproximadamente 16 metros de una acequia que al momento de la inspección se encontraba con agua.

(i) La empresa deberá eliminar la zanja de infiltración habilitada contigua al denominado "Patio de Reciclaje", procediendo al retiro de todo el líquido allí dispuesto y a la limpieza del terreno. Dicha limpieza deberá consistir un escarpe de terreno de no menos 20 cm de espesor en toda la superficie que se vea afectada por la infiltración, por el líquido apozado y por los restos de residuos de carozo, para que posteriormente la zanja generada sea rellena con tierra.

(ii) La empresa deberá disponer los residuos generados de la limpieza del terreno contiguo al denominado "Patio de Reciclaje", en un lugar autorizado.

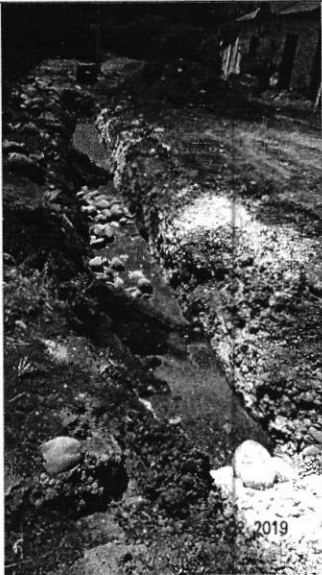
| Registros | | | |
|---|---|---|---|
| <b>Descripción del medio de prueba:</b> Zanja de infiltración que recepciona todo líquido canalizado desde el patio de reciclaje. | | <b>Descripción del medio de prueba:</b> Pozas y residuos de carozo desparramados en predio continuo a las instalaciones, a un costado de la zanja de infiltración. | |
