ILUSTRE MUNICIPALIDAD DE BUIN
Dirección de Obras Municipales

RESOLUCIÓN N° 406/2023

RECHAZO EXPEDIENTE N°8918

- Ingreso de Solicitud De Regularización (Permiso y Recepción Definitiva) Vivienda cuyos recintos habitables incluidos baño y cocina no excedan de 140 m², de hasta 2000 UF, acogida al Título I de la Ley N°20.898, Expediente N°8918 de fecha de ingreso 22 de agosto de 2023 de la propiedad ubicada en La Esperanza N° 076, Rol SII 5540-15, propiedad de [REDACTED] y patrocinado por el profesional [REDACTED]

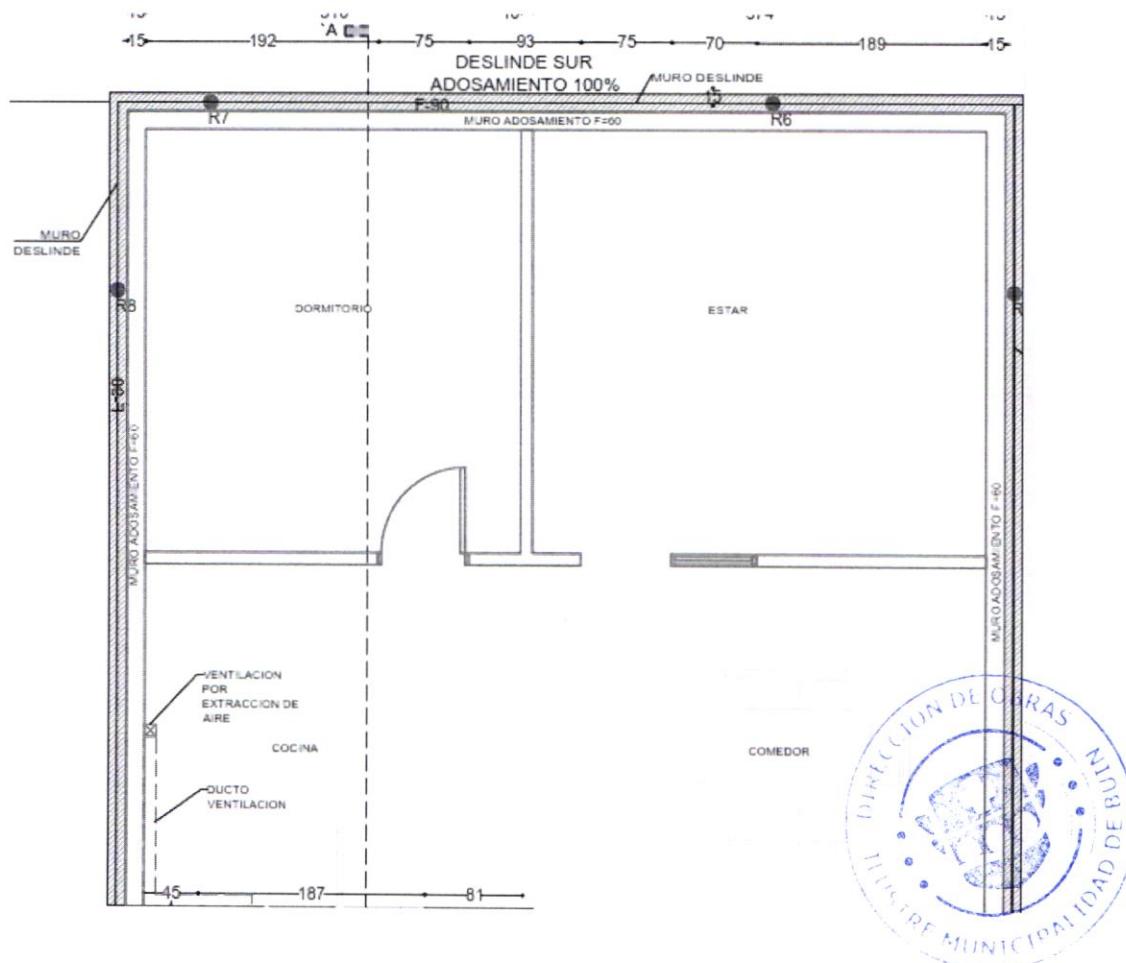
- Se sugiere unificar contenido del acotado con el cuadro de superficies.

SEGÚN PLANIMETRIA

$$D = 724 * 377 = 27.2948 - \text{NO CONCUERDA INDICA } 26.83$$

$$C = 281 * 338 = 9.4978 - \text{NO CONCUERDA INDICA } 9.47$$

$$E = 386 * 677 = 26.1322 - \text{NO CONCUERDA INDICA } 26.20$$

$$F = (338 * 350) / 2 = 5.915 - \text{CONCUERDA INDICA } 5.9$$

$$G = (388 * 350) / 2 = 6.7900 - \text{NO CONCUERDA INDICA } 6.77$$

SEGUNDO PISO PERMANECÉ IGUAL

- Habitación primer piso junto a la cocina no cumple con la habitabilidad al no contar con una ventilación.
