INFORME SERVICIOS DE HONORARIOS

ENERO	2024
Mes	Año

1.- Nombre.	ALEJANDRO SEGUNDO VILLALBA PIZARRO		
2.- Rut.			
3.- Nº Decreto:	Alcaldicio :	Imputación :	Centro de Costos :
4.- Dirección a que pertenece.	DIRECCIÓN DE DESARROLLO COMUNITARIO - PISCINA TEMPERADA DE MAIPO 2024

MANTENCIÓN Y OPERACIÓN DE BOMBAS Y CALDERAS

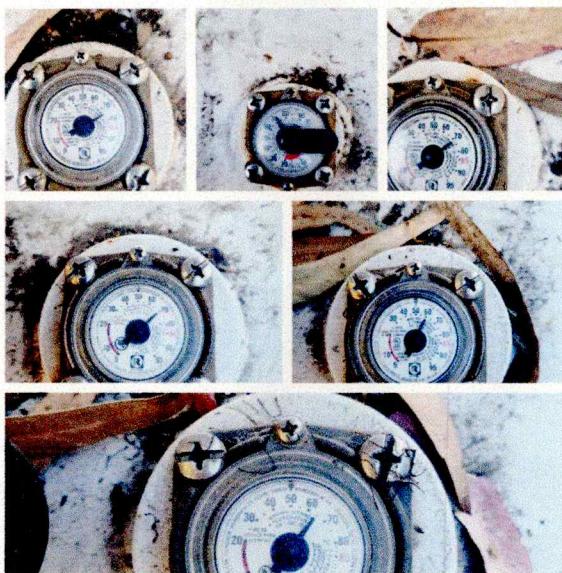
Fecha de la actividad: 2024-01-08	Descripción de la Actividad: se cambia temporizador de bomba ACS	Tipo de Respaldo: FOTOGRAFÍA
-----------------------------------	--	------------------------------

se trabaja en temporizador de bomba recirculación de agua ACS, la cual presento fallas en su encendido, al no lograr solución se instala un nuevo temporizador y se deja bomba en servicio..
