## INFORME SERVICIOS DE HONORARIOS.

JULIO	2024
Mes	Año

- **MANTENCIÓN DE BOMBAS Y CALDERAS DE PISCINA TEMPERADA DE MAIPO Y COMPLEJO DEPORTIVO**
- MANTENCIÓN Y OPERACIÓN DE BOMBAS Y CALDERAS**

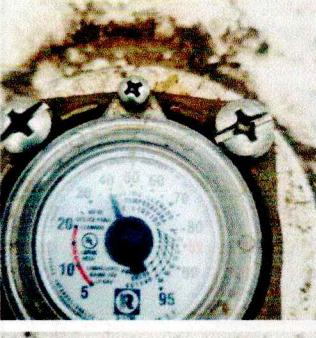
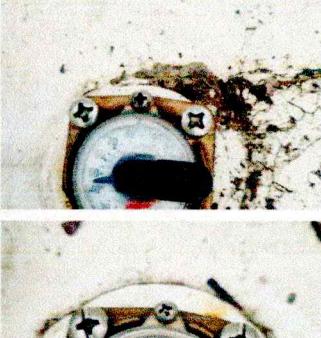
Fecha Cobertura: 2024-07-03	Descripción Cobertura: toma de porcentajes caratulas de cilindros de gas	Tipo Cobertura: FOTOGRAFÍA

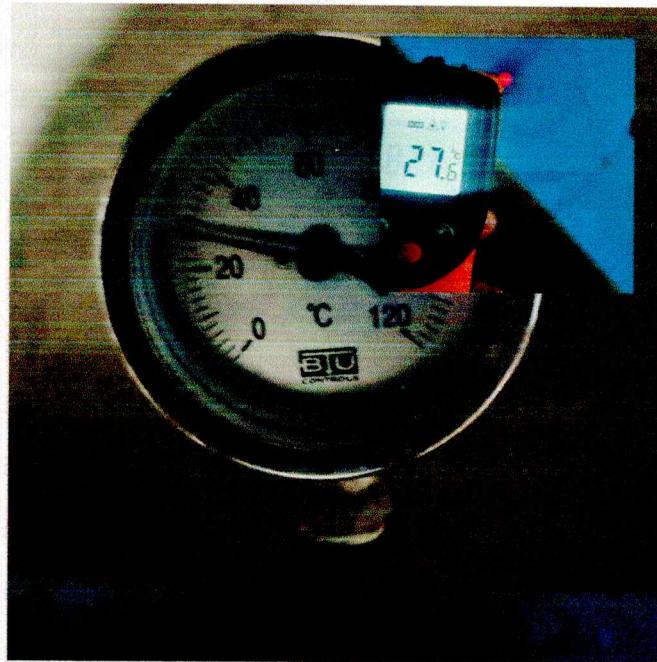
Fecha Cobertura: 2024-07-04	Descripción Cobertura: toma de temperatura en salida intercambiador y en piscina	Tipo Cobertura: FOTOGRAFÍA

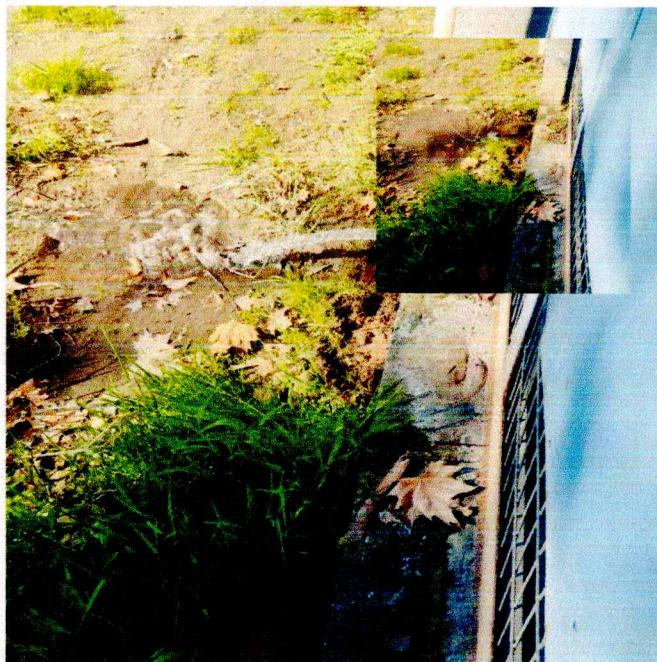
Fecha Cobertura: 2024-07-05	Descripción Cobertura: purgas a calderas.	Tipo Cobertura: FOTOGRAFÍA
--------------------------------	--	-------------------------------

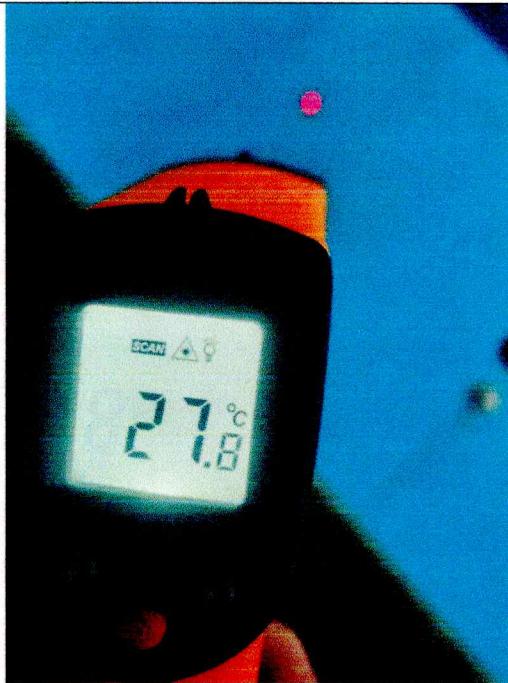
Fecha Cobertura: 2024-07-05	Descripción Cobertura: control temperatura agua piscina	Tipo Cobertura: FOTOGRAFÍA
--------------------------------	--	-------------------------------

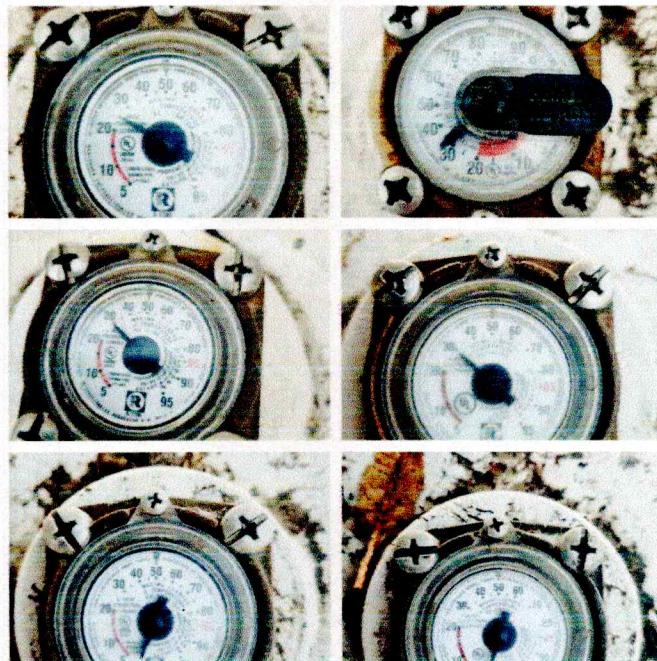
Fecha Cobertura: 2024-07-08	Descripción Cobertura: toma de porcentajes caratulas cilindros de gas.	Tipo Cobertura: FOTOGRAFÍA
--------------------------------	---	-------------------------------

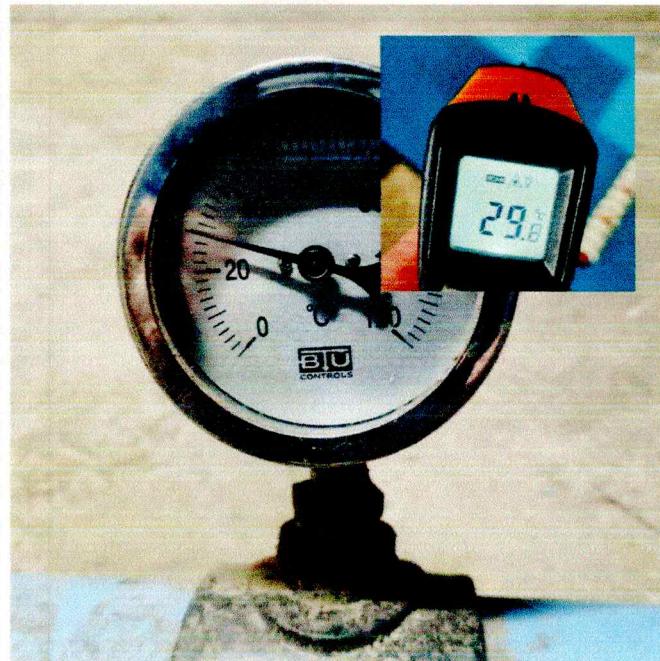
Fecha Cobertura: 2024-07-08	Descripción Cobertura: control temperatura agua piscina	Tipo Cobertura: FOTOGRAFÍA
--------------------------------	--	-------------------------------

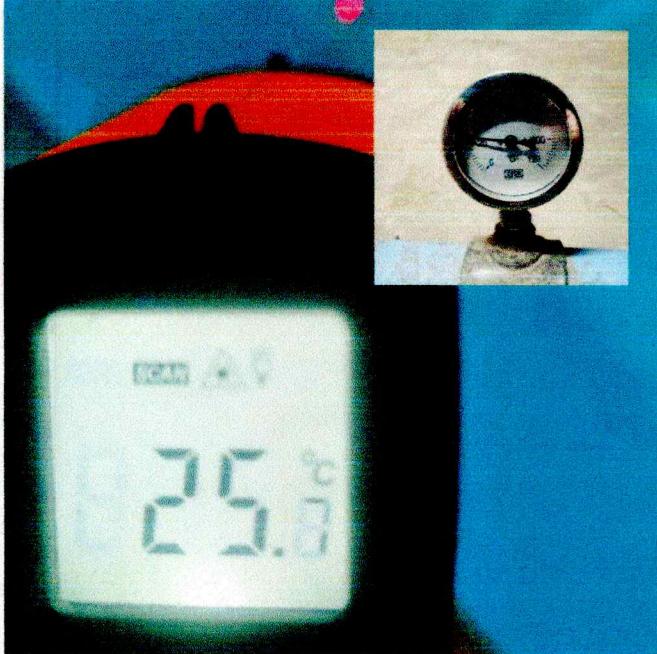
Fecha Cobertura: 2024-07-09	Descripción Cobertura: control temperatura agua piscina.	Tipo Cobertura: FOTOGRAFÍA
--------------------------------	---	-------------------------------

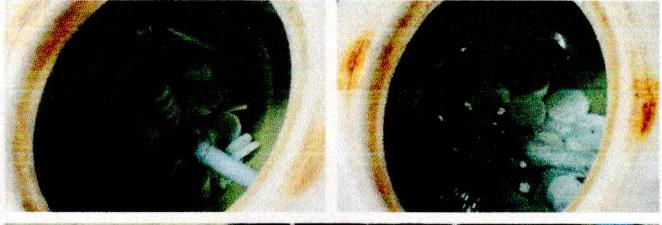
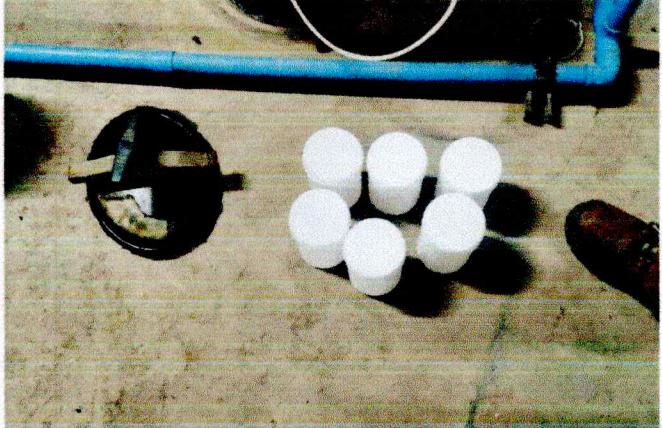
Fecha Cobertura: 2024-07-10	Descripción Cobertura: aporte de pastillas a clorador.	Tipo Cobertura: FOTOGRAFÍA

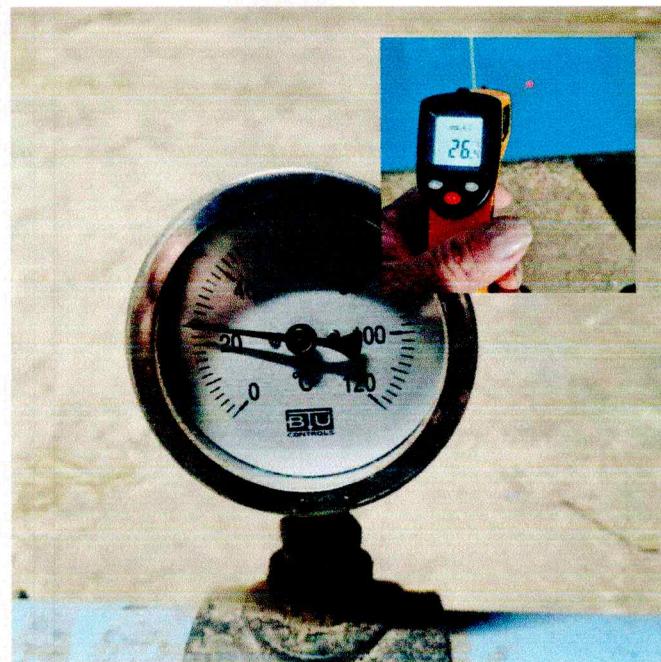
Fecha Cobertura: 2024-07-10	Descripción Cobertura: control de temperatura de agua piscina	Tipo Cobertura: FOTOGRAFÍA

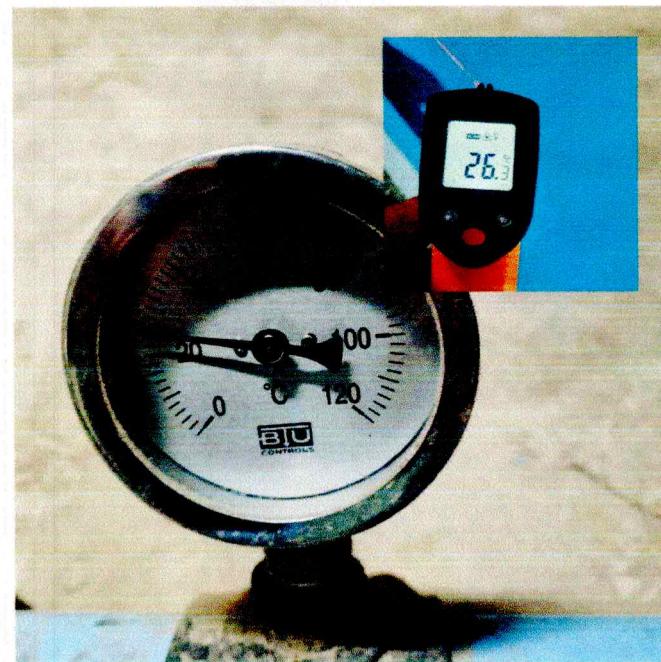
Fecha Cobertura: 2024-07-11	Descripción Cobertura: control de temperatura de agua piscina	Tipo Cobertura: FOTOGRAFÍA
--------------------------------	--	-------------------------------

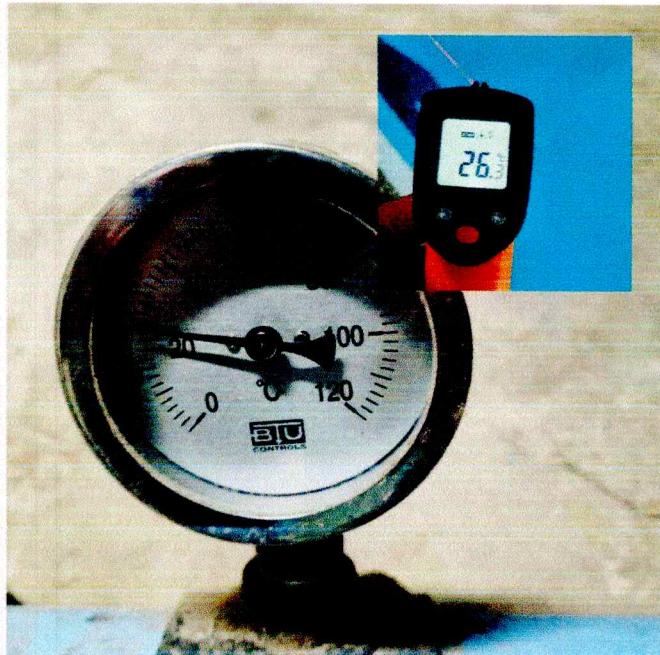
Fecha Cobertura: 2024-07-12	Descripción Cobertura: control temperatura agua piscina	Tipo Cobertura: FOTOGRAFÍA
--------------------------------	--	-------------------------------

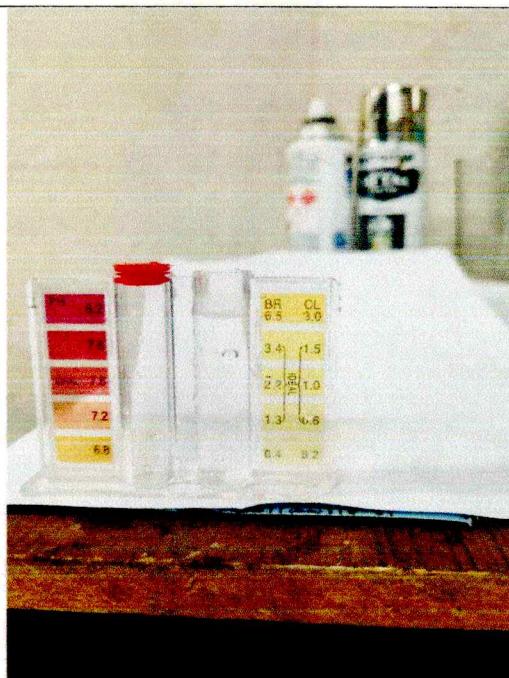
Fecha Cobertura: 2024-07-12	Descripción Cobertura: toma de cloro piscina	Tipo Cobertura: FOTOGRAFÍA

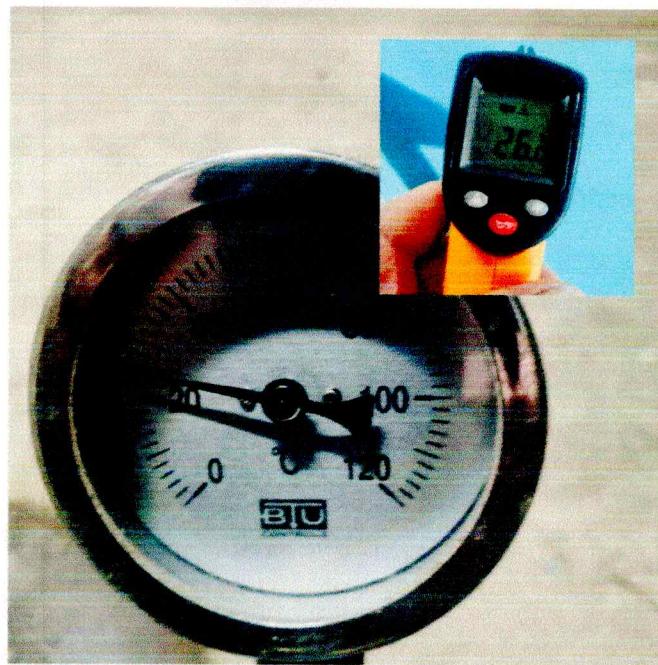
Fecha Cobertura: 2024-07-15	Descripción Cobertura: control temperatura agua piscina	Tipo Cobertura: FOTOGRAFÍA

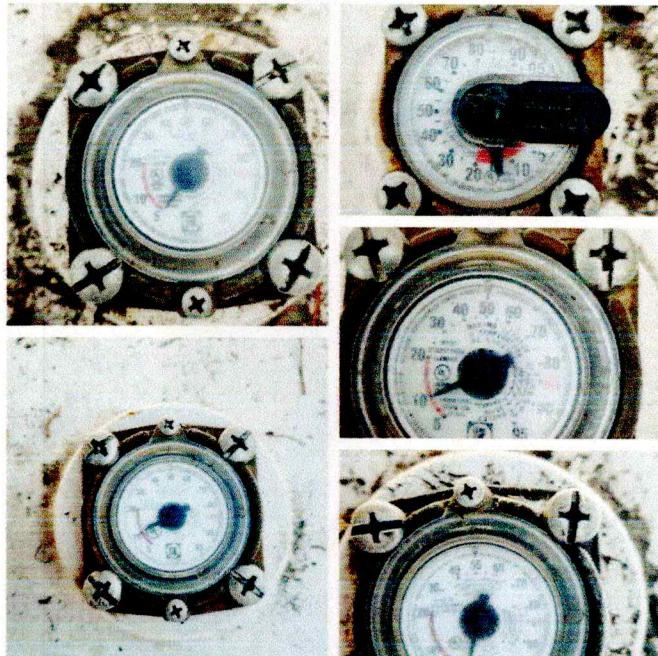
Fecha Cobertura: 2024-07-15	Descripción Cobertura: toma de porcentajes caratulas de cilindros de gas	Tipo Cobertura: FOTOGRAFÍA
--------------------------------	--	-------------------------------

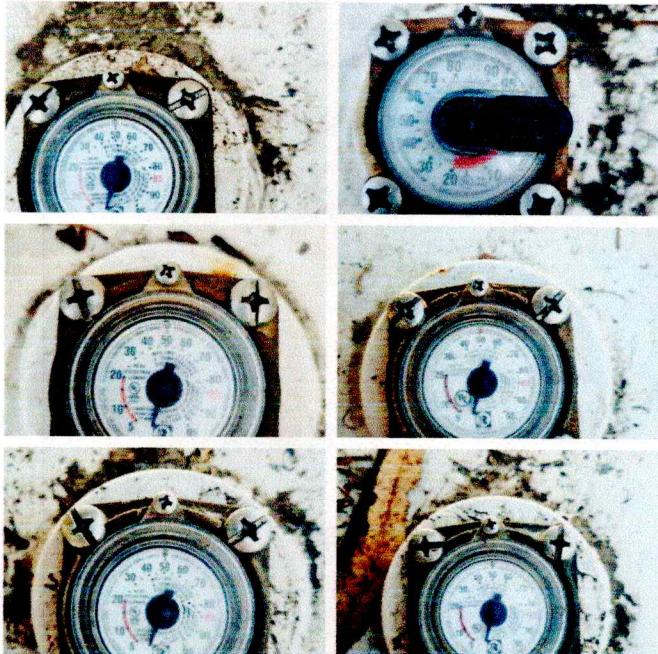
Fecha Cobertura: 2024-07-17	Descripción Cobertura: toma de porcentajes caratulas de cilindros de gas	Tipo Cobertura: FOTOGRAFÍA
--------------------------------	--	-------------------------------

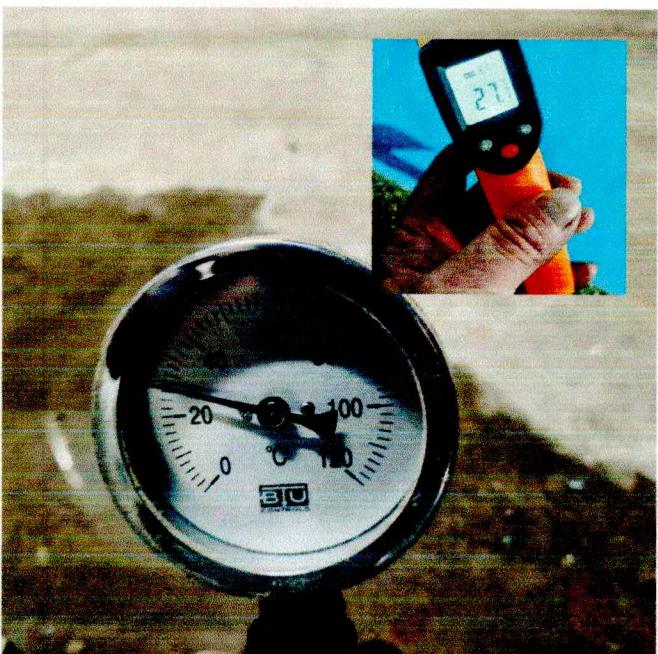
Fecha Cobertura: 2024-07-17	Descripción Cobertura: control temperatura agua piscina	Tipo Cobertura: FOTOGRAFÍA
