INFORME SERVICIOS DE HONORARIOS

DICIEMBRE	2023
Mes	Año

1.- Nombre.	ALEJANDRO SEGUNDO VILLALBA PIZARRO		
2.- Rut.			
3.- N° Decreto:	Alcaldicio : DECRETO ALCALDICIO N° 2375 del 21/07/2023	Imputación : 215.21.04.004.001	Centro de Costos : 25.05.01
4.- Dirección a que pertenece.	DIRECCIÓN DE DESARROLLO COMUNITARIO - Piscina Maipo

MANTENCIÓN Y OPERACIÓN DE BOMBAS Y CALDERAS

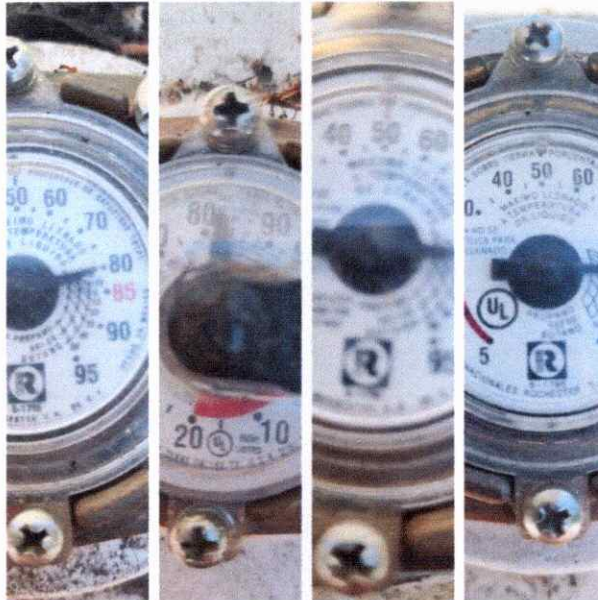
Fecha de la actividad: 2023-12-07	Descripción de la Actividad: caratulas cilindros de gas jueves 7	Tipo de Respaldo: FOTOGRAFÍA
-----------------------------------	------------------------------------------------------------------	------------------------------

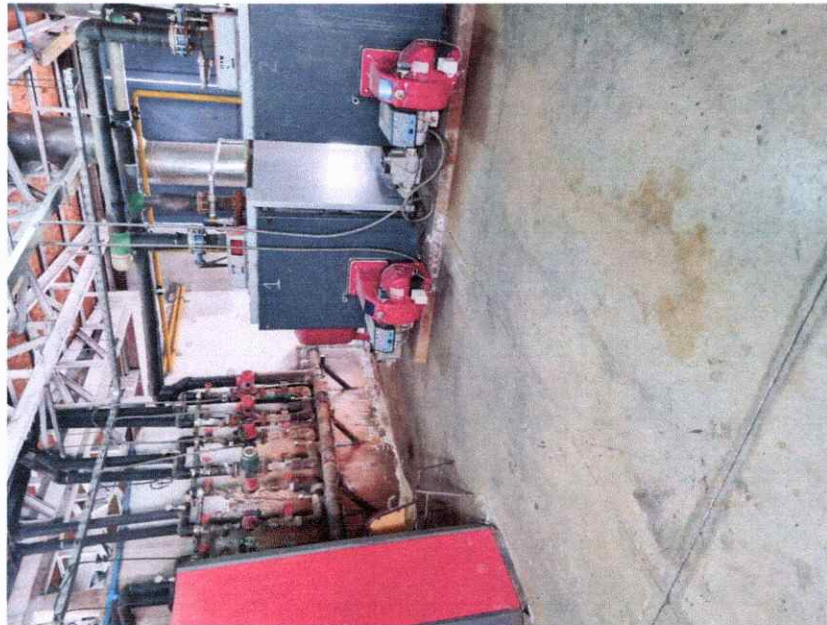
Fecha de la actividad: 2023-12-07	Descripción de la Actividad: mantención y aseo sala de calderas	Tipo de Respaldo: FOTOGRAFÍA
-----------------------------------	-----------------------------------------------------------------	------------------------------

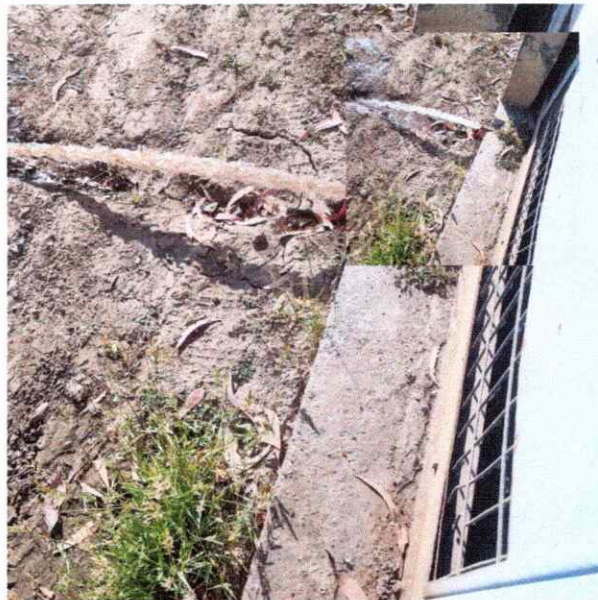
Fecha de la actividad: 2023-12-12	Descripción de la Actividad: purgas a ambas calderas.	Tipo de Respaldo: FOTOGRAFÍA
-----------------------------------	-------------------------------------------------------	------------------------------

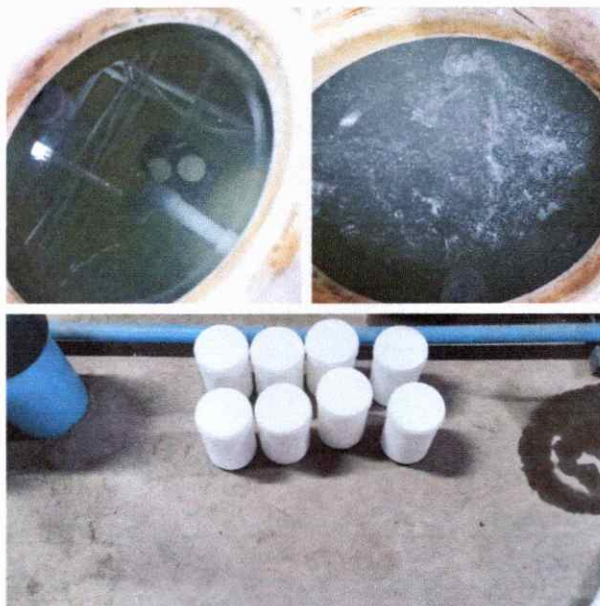
Fecha de la actividad: 2023-12-12	Descripción de la Actividad: aporte de 40 pastillas a clorador filtro N°1	Tipo de Respaldo: FOTOGRAFÍA
-----------------------------------	---------------------------------------------------------------------------	------------------------------
